Rapport de mission de repérage des matériaux et produits contenant de l'amiante avant travaux

Adresse :	68 RUE DU LT MORILLON - RES LT MORILLON
CP - Ville :	53200 CHATEAU GONTIER
Référence client :	_00086000010000100007_
Date du repérage :	20/06/2017
Désignation :	Appartement n° 7 de type 3 situé au 01 er étage

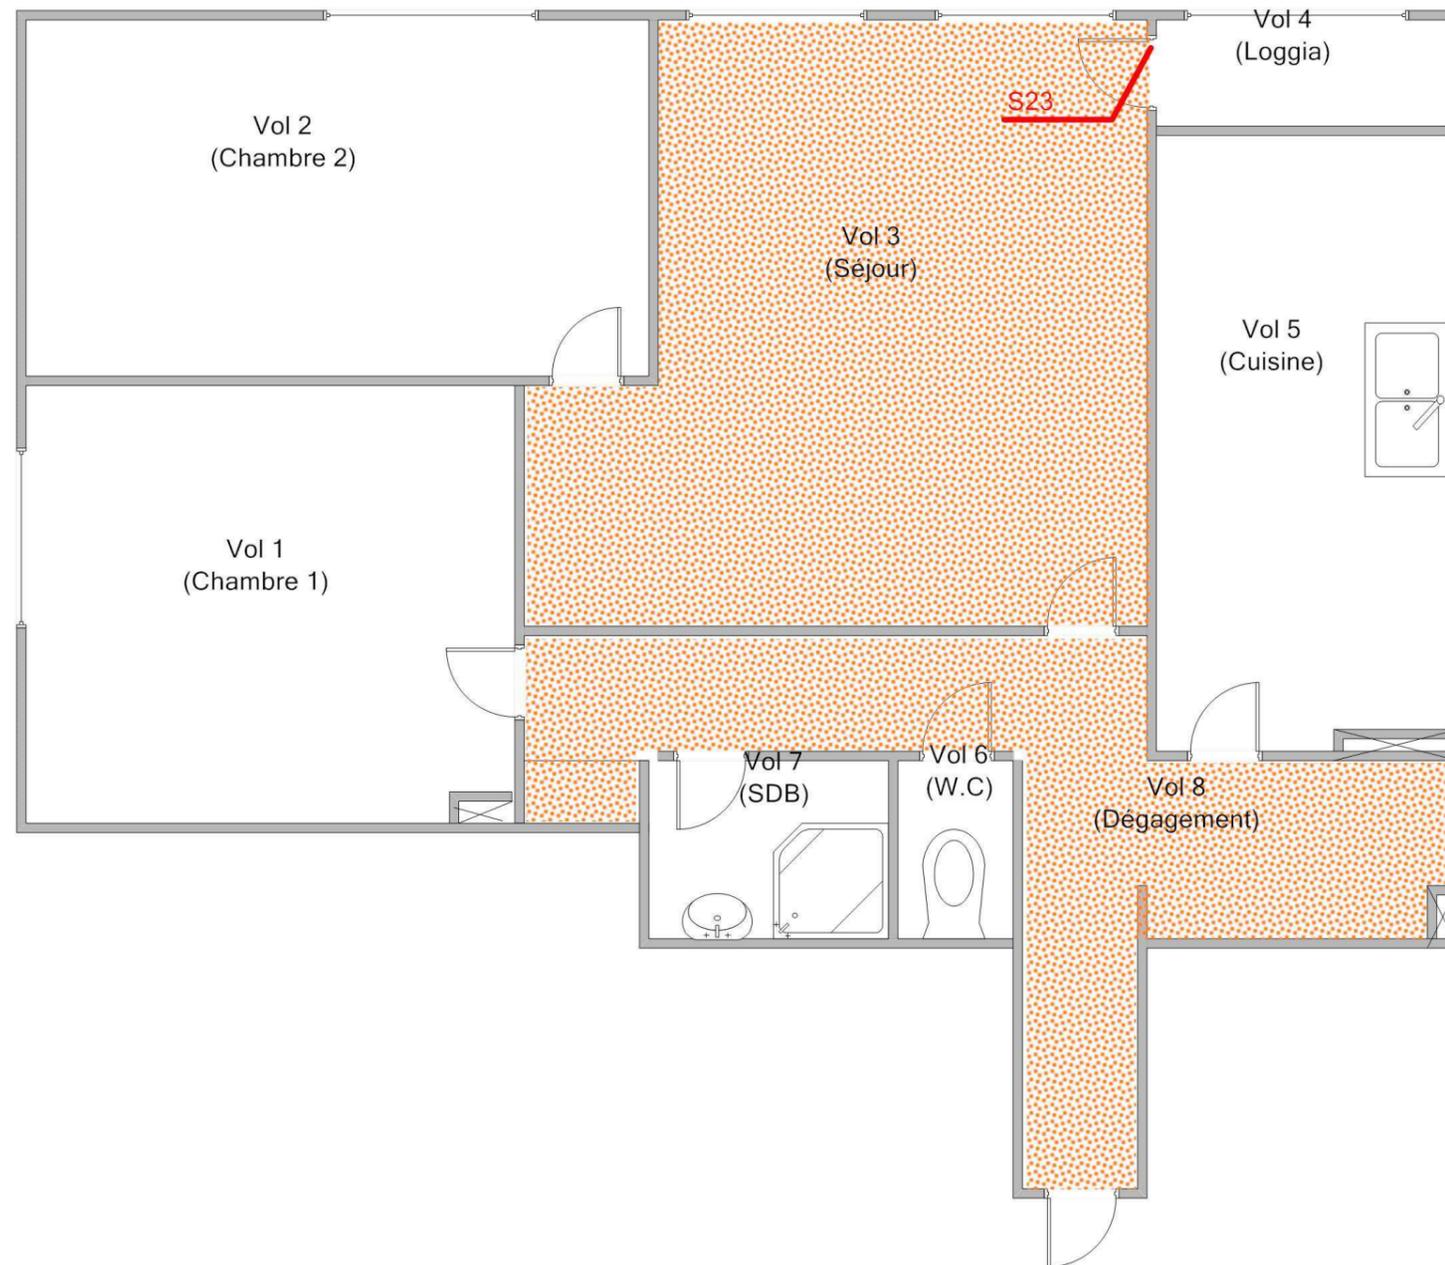
APPARTEMENT N°7 - MPCA TOUTES CATÉGORIES CONFONDUES

Localisation	Catégorie	Composant	Partie de composant	Sur avis / réf pré.
Vol 3 (Séjour)	Revêtement de sol	Revêtement de sol	Colle bitumeuses noires	S23

S23: Colle bitumeuses noires

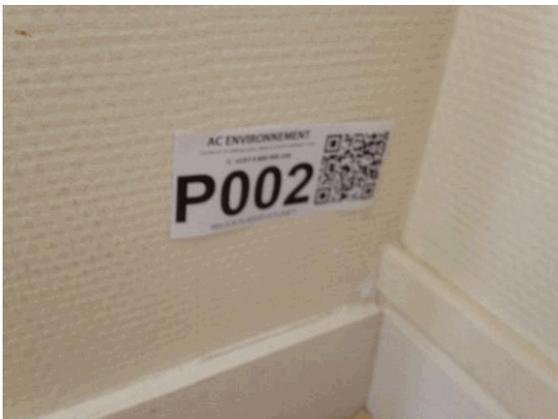
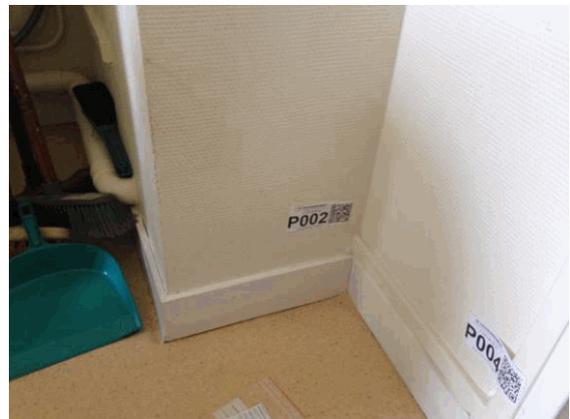
002HD001574 n°2 - 1 (P2)

Appartement n°7	Vol 5 (Cuisine)	Cloisons légères ou préfabriquées	Cloison et doublage plaque plâtre pièces humides	S3	Sondage et extension de la zone homogène du prélèvement P2		002HD001574 n°2 - 1 - 002HD001574 n°2 - 2	P2	Enduit plâtreux blanc avec couche cartonnée + peinture non séparable	Négatif	Négatif sur analyse

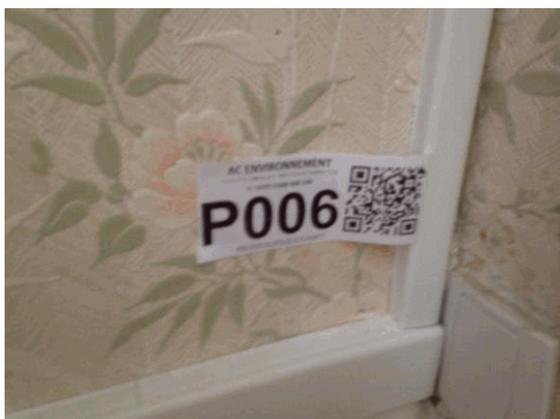
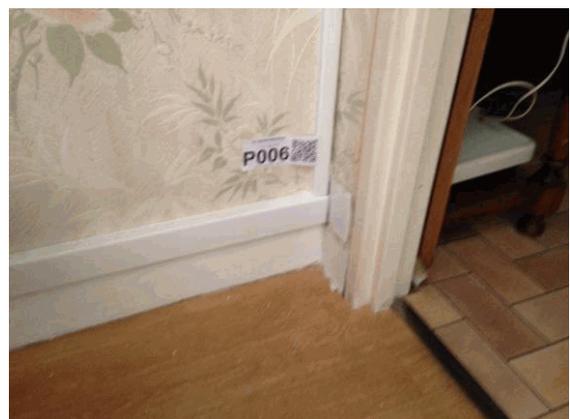
002HD001574 n°6 - 1 (P6)

Appartement n°7	Vol 3 (Séjour)	Murs et cloisons	Enduit plâtre (Cloison et doublage pièces sèches)	P6	Réalisation d'un prélèvement		002HD001574 n°6 - 1 - 002HD001574 n°6 - 2	P6	Matériau plâtreux blanc en vrac	Négatif	Négatif sur analyse
Appartement n°7	Vol 2 (Chambre 2) - Vol 1 (Chambre 1) - Vol 8 (Dégagement)	Murs et cloisons	Enduit plâtre (Cloison et doublage pièces sèches)	S13 - S14 - S15	Sondage et extension de la zone homogène du prélèvement P6		002HD001574 n°6 - 1 - 002HD001574 n°6 - 2	P6	Matériau plâtreux blanc en vrac	Négatif	Négatif sur analyse

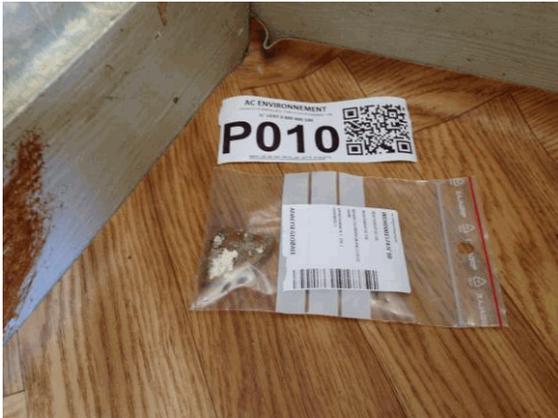
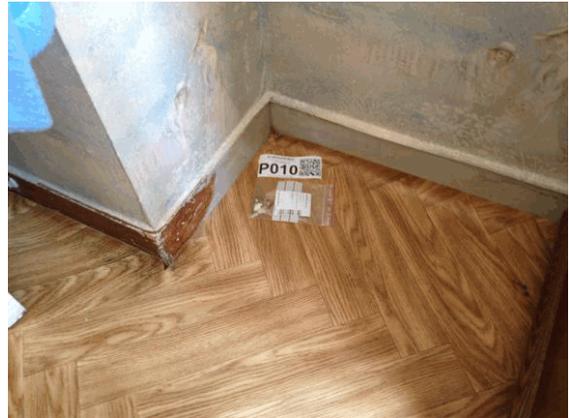
002HD001574 n°10 - 1 (P10)

Appartement n°7	Vol 1 (Chambre 1)	Revêtement de sol	Moquettes marron avec colle jaune	P10	Réalisation d'un prélèvement		002HD001574 n°10 - 1 - 002HD001574 n°10 - 2	P10	Moquette marron + colle polymère jaune + ragréage gris non séparable + sous couche de ragréage blanche non séparable	Négatif	Négatif sur analyse
Appartement n°7	Vol 2 (Chambre 2)	Revêtement de sol	Moquettes marron avec colle jaune	S28	Sondage et extension de la zone homogène du prélèvement P10		002HD001574 n°10 - 1 - 002HD001574 n°10 - 2	P10	Moquette marron + colle polymère jaune + ragréage gris non séparable + sous couche de ragréage blanche non séparable	Négatif	Négatif sur analyse
