## Rapport de mission de repérage des matériaux et produits contenant de l'amiante avant travaux

| Adresse : | 68 RUE DU LT MORILLON - RES LT MORILLON |
| Désignation : | Appartement n° 8 de type 3 situé au 01 <sup>er</sup> étage |

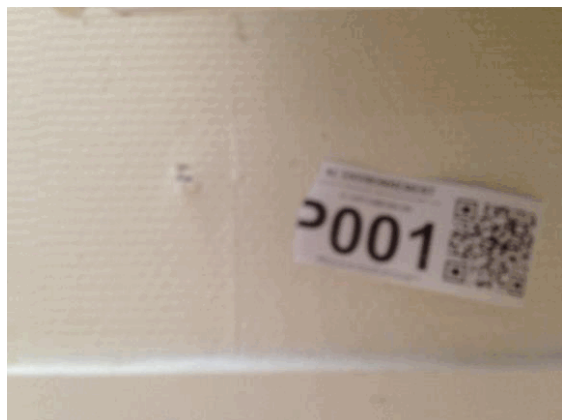
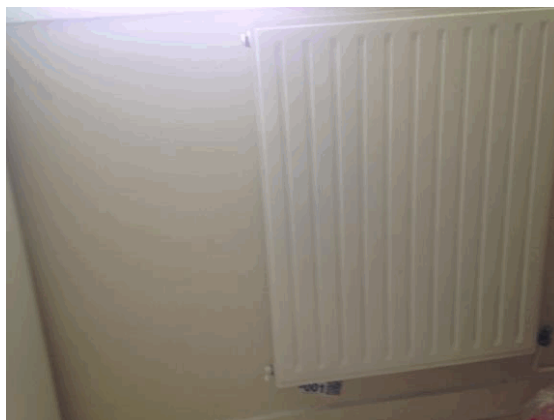
002HD001573 n°1 - 1 (P1)

| Plan | Localisation | Composant | Partie composant | Descriptif de l'action menée | | | | Laboratoire | | | Conclusion |
|---|---|---|---|---|---|---|---|---|---|---|---|
| Appartement n°18 | Vol 2 (W.C) | Murs et cloisons | Enduit plâtre avec enduit ciment (Porteur pièces humides) | P1 | Réalisation d'un prélèvement | | 002HD001573 n°1 - 1 - 002HD001573 n°1 - 2 | P1 | Enduit plâtreux blanc en vrac + peinture en faible quantité | Négatif | Négatif sur analyse |

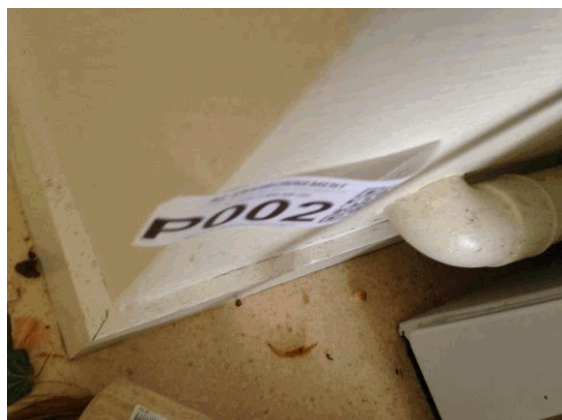
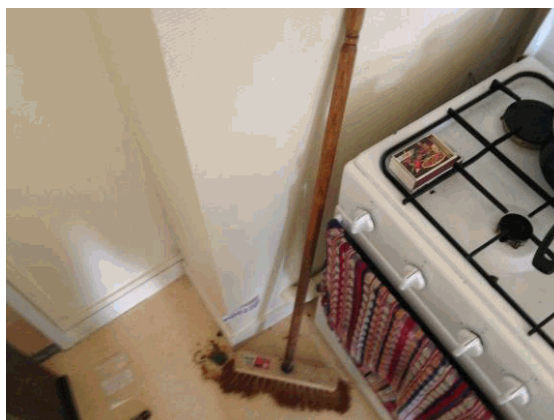
002HD001573 n°2 - 1 (P2)

| Plan | Localisation | Composant | Partie composant | Descriptif de l'action menée | | | | Laboratoire | | | Conclusion |
|---|---|---|---|---|---|---|---|---|---|---|---|
| Appartement n°18 | Vol 1 (Cuisine) | Cloisons légères ou préfabriquées | Cloison et doublage plaque plâtre pièces humides | P2 | Réalisation d'un prélèvement | | 002HD001573 n°2 - 1 - 002HD001573 n°2 - 2 | P2 | Enduit plâtreux blanc en vrac + toile fibreuse blanche + peintures multiples + carton | Négatif | Négatif sur analyse |

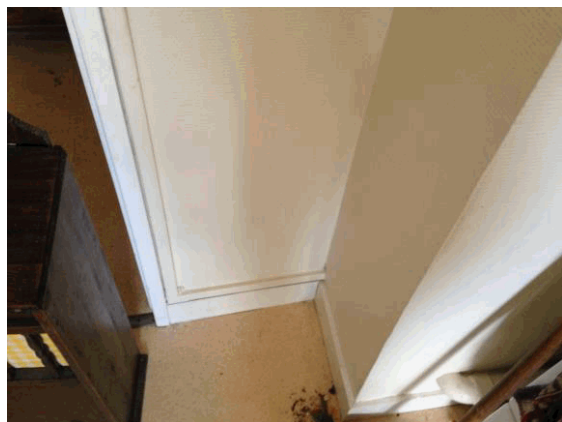
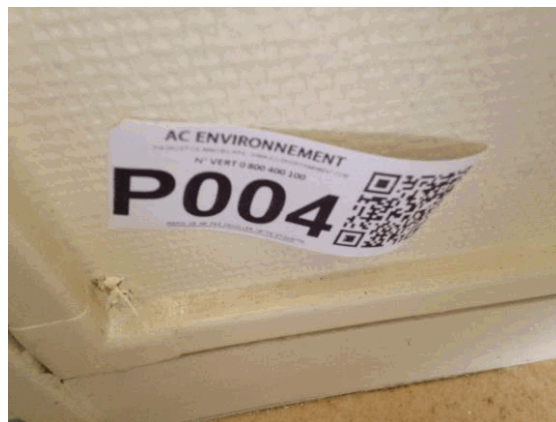
002HD001573 n°4 - 2 (P4)

| Plan | Localisation | Composant | Partie composant | Descriptif de l'action menée | | | | Laboratoire | | | Conclusion |
|---|---|---|---|---|---|---|---|---|---|---|---|
| Appartement n°18 | Vol 3 (SDB) | Murs et cloisons | Enduit plâtre<br>Cloison pièces humides (plâtre sur brique rouge) | P4 | Réalisation d'un prélèvement | | 002HD001573 n°4 - 1 - 002HD001573 n°4 - 2 | P4 | Enduit plâtreux blanc en vrac + peinture en faible quantité | Négatif | Négatif sur analyse |

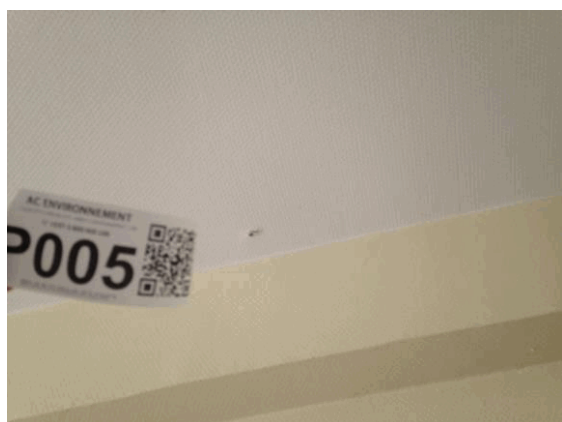
002HD001573 n°5 - 1 (P5)

| Plan | Localisation | Composant | Partie composant | Descriptif de l'action menée | | | | Laboratoire | | | Conclusion |
|---|---|---|---|---|---|---|---|---|---|---|---|
| Appartement n°18 | Vol 1 (Cuisine) | Plafonds | Enduit plâtre (Plafond pièces humides) | P5 | Réalisation d'un prélèvement | | 002HD001573 n°5 - 1 | P5 | Enduit plâtreux blanc en vrac + peinture + matériau beige | Négatif | Négatif sur analyse |

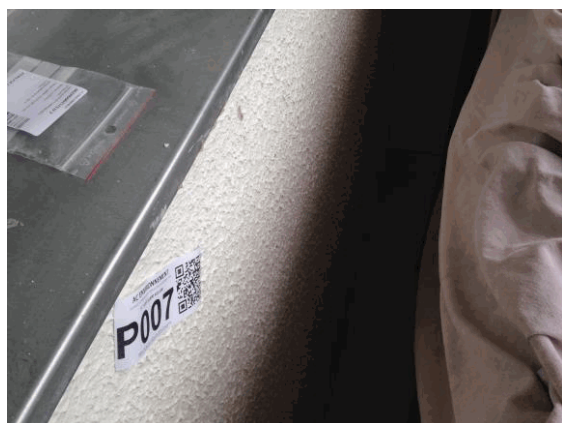
002HD001573 n°7 - 1 (P7)

| Plan | Localisation | Composant | Partie composant | Descriptif de l'action menée | | | | Laboratoire | | | Conclusion |
|---|---|---|---|---|---|---|---|---|---|---|---|
| Appartement n°18 | Vol 5 (Loggia) | Murs et cloisons | Enduit ciment (porteur loggia) | P7 | Réalisation d'un prélèvement | | 002HD001573 n°7 - 1 | P7 | Enduit plâtreux beige en vrac + peintures multiples | Négatif | Négatif sur analyse |

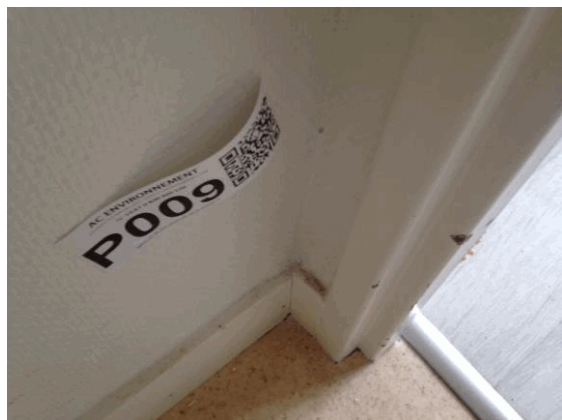
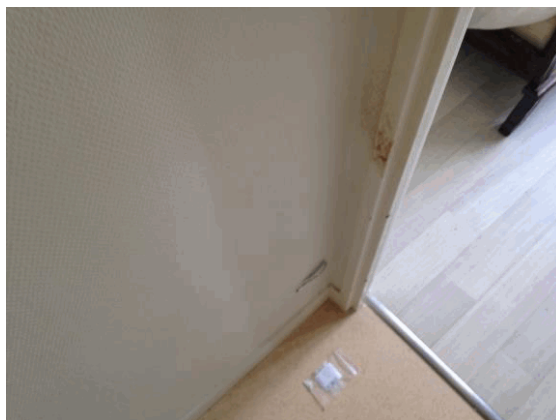
002HD001573 n°9 - 1 (P9)

| Plan | Localisation | Composant | Partie composant | Descriptif de l'action menée | | | | Laboratoire | | | Conclusion |
|---|---|---|---|---|---|---|---|---|---|---|---|
| Appartement n°18 | Vol 4 (Dégagement) | Murs et cloisons | Enduit plâtre (Cloison et doublage pièces sèches) | P9 | Réalisation d'un prélèvement | | 002HD001573 n°9 - 1 - 002HD001573 n°9 - 2 | P9 | Enduit plâtre (Cloison et doublage pièces sèches) | Négatif | Négatif sur analyse |

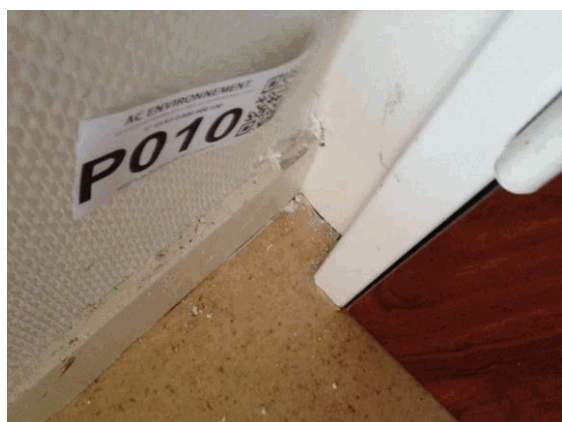
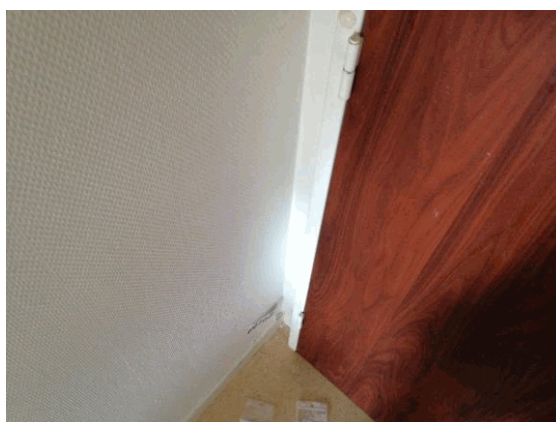
002HD001573 n°10 - 1 (P10)

| Plan | Localisation | Composant | Partie composant | Descriptif de l'action menée | | | | Laboratoire | | | Conclusion |
|---|---|---|---|---|---|---|---|---|---|---|---|
| Appartement n°18 | Vol 4 (Dégagement) | Murs et cloisons | Enduit plâtre (Porteur pièces sèches) | P10 | Réalisation d'un prélèvement | | 002HD001573 n°10 - 1 - 002HD001573 n°10 - 2 | P10 | Enduit plâtreux blanc en vrac + toile fibreuse blanche + peinture | Négatif | Négatif sur analyse |

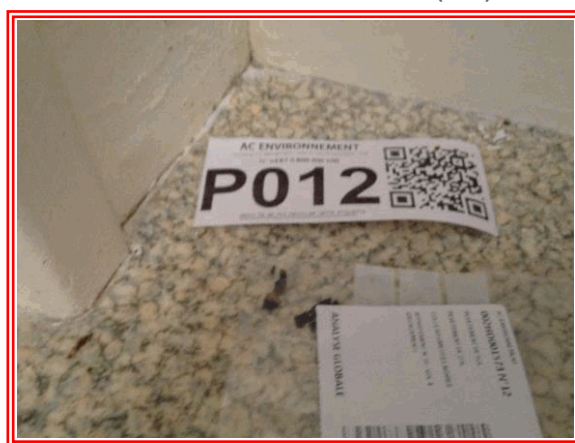
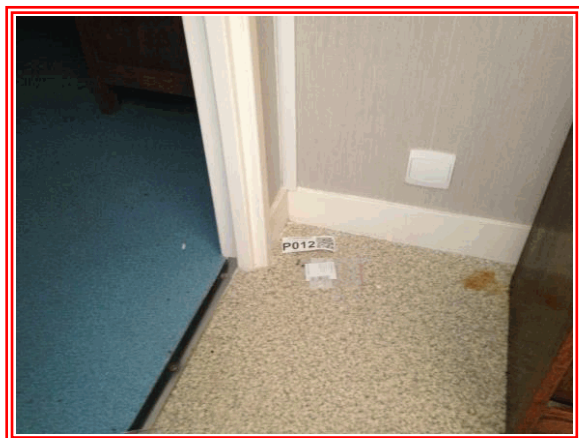
002HD001573 n°12 - 1 (P12)

| Localisation | Catégorie | Composant | Partie de composant | Sur avis / réf pré. |
|---|---|---|---|---|
| Vol 4 (Dégagement) | Revêtement de sol | Revêtement de sol | Colle bitumeuses noires | P12 |
| Vol 6 (Séjour) | Revêtement de sol | Revêtement de sol | Colle bitumeuses noires | P12 |

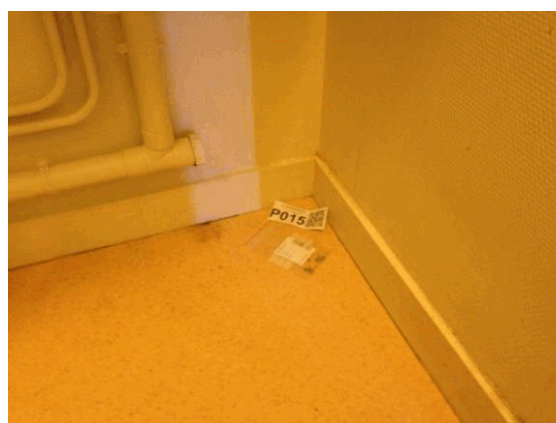
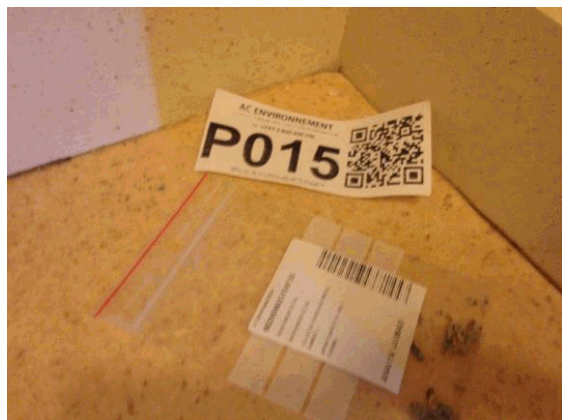
002HD001573 n°15 - 2 (P15)

| Plan | Localisation | Composant | Partie composant | Descriptif de l'action menée | | | | Laboratoire | | | Conclusion |
|---|---|---|---|---|---|---|---|---|---|---|---|
| Appartement n°18 | Vol 1 (Cuisine) | Revêtement de sol | Colles de carrelage (pièces humides ) | P15 | Réalisation d'un prélèvement | | 002HD0015<br>73 n°15 - 1<br>-<br>002HD0015<br>73 n°15 - 2 | P15<br>Phase 1 | Colle grise en vrac + matériau gris hétérogène | Négatif | Négatif sur analyse |
