Rapport de mission de repérage des matériaux et produits contenant de l'amiante avant travaux

Adresse :	68 RUE DU LT MORILLON - RES LT MORILLON
CP - Ville :	53200 CHATEAU GONTIER
Référence client :	_00086000010000100012_
Date du repérage :	20/06/2017
Désignation :	Appartement n° 12 de type 4 situé au 02 ème étage

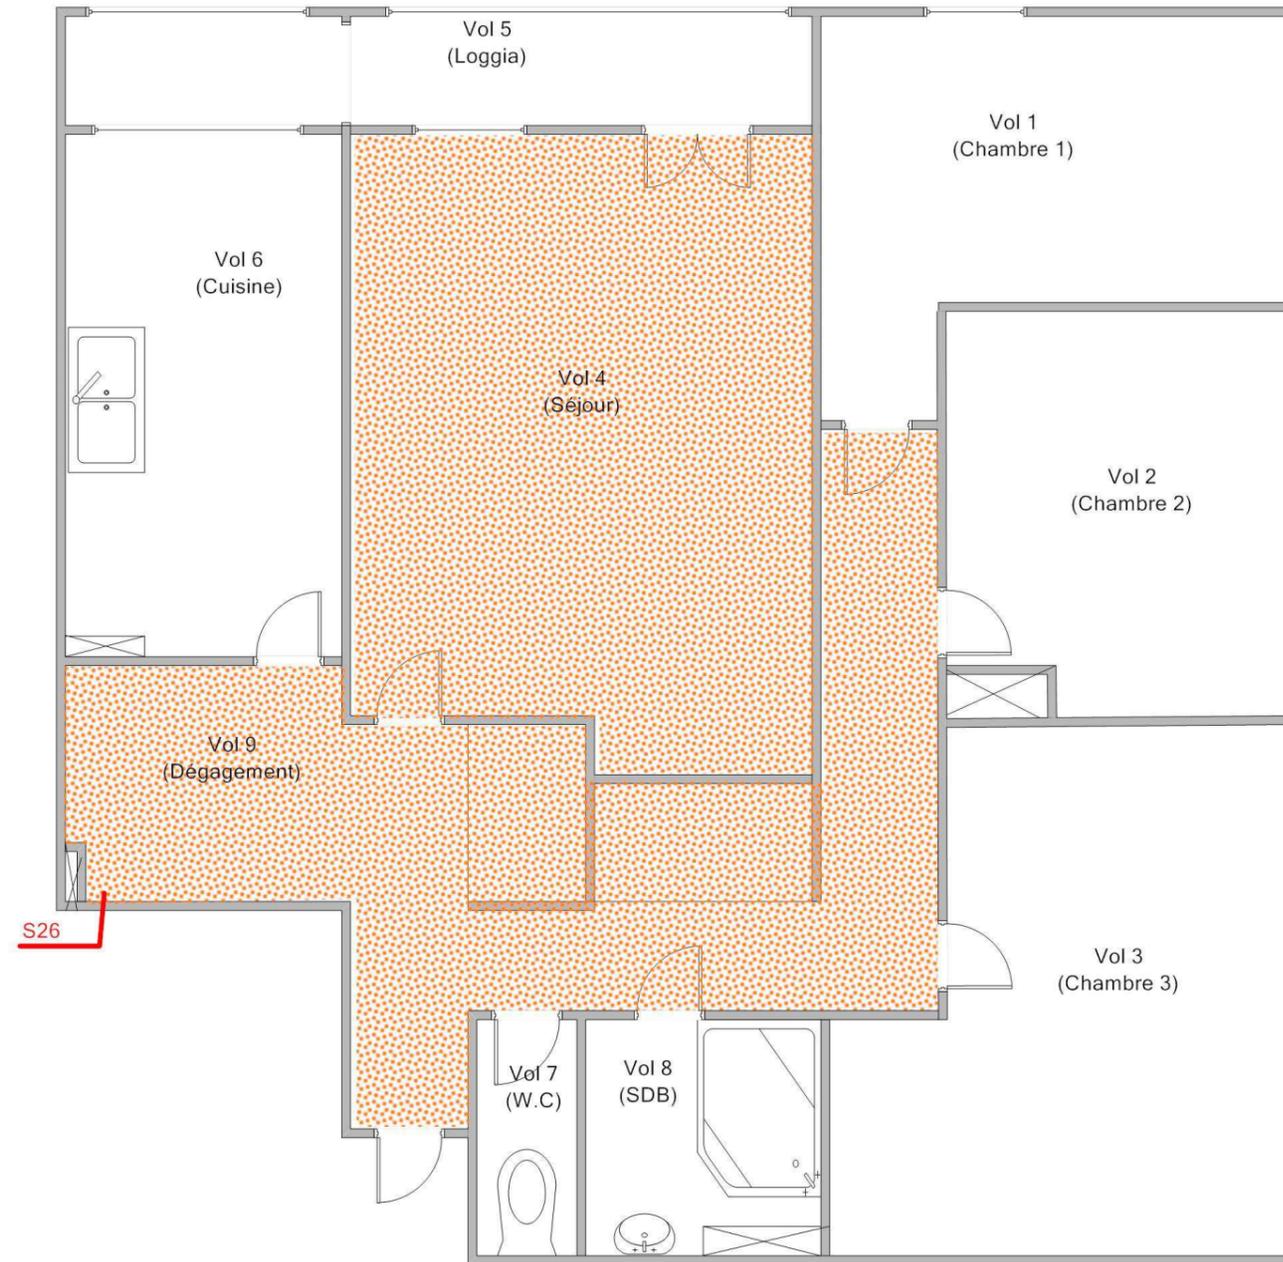
Localisation	Catégorie	Composant	Partie de composant	Sur avis / réf pré.
Vol 9 (Dégagement)	Revêtement de sol	Revêtement de sol	Colle bitumeuses noires	S26

S26: Colle bitumeuses noires
---	------------------------------
