Rapport de mission de repérage des matériaux et produits contenant de l'amiante avant travaux

Adresse :	68 RUE DU LT MORILLON - RES LT MORILLON
CP - Ville :	53200 CHATEAU GONTIER
Référence client :	_00086000010000100015_
Date du repérage :	20/06/2017
Désignation :	Appartement n° 15 de type 4 situé au 03 ème étage

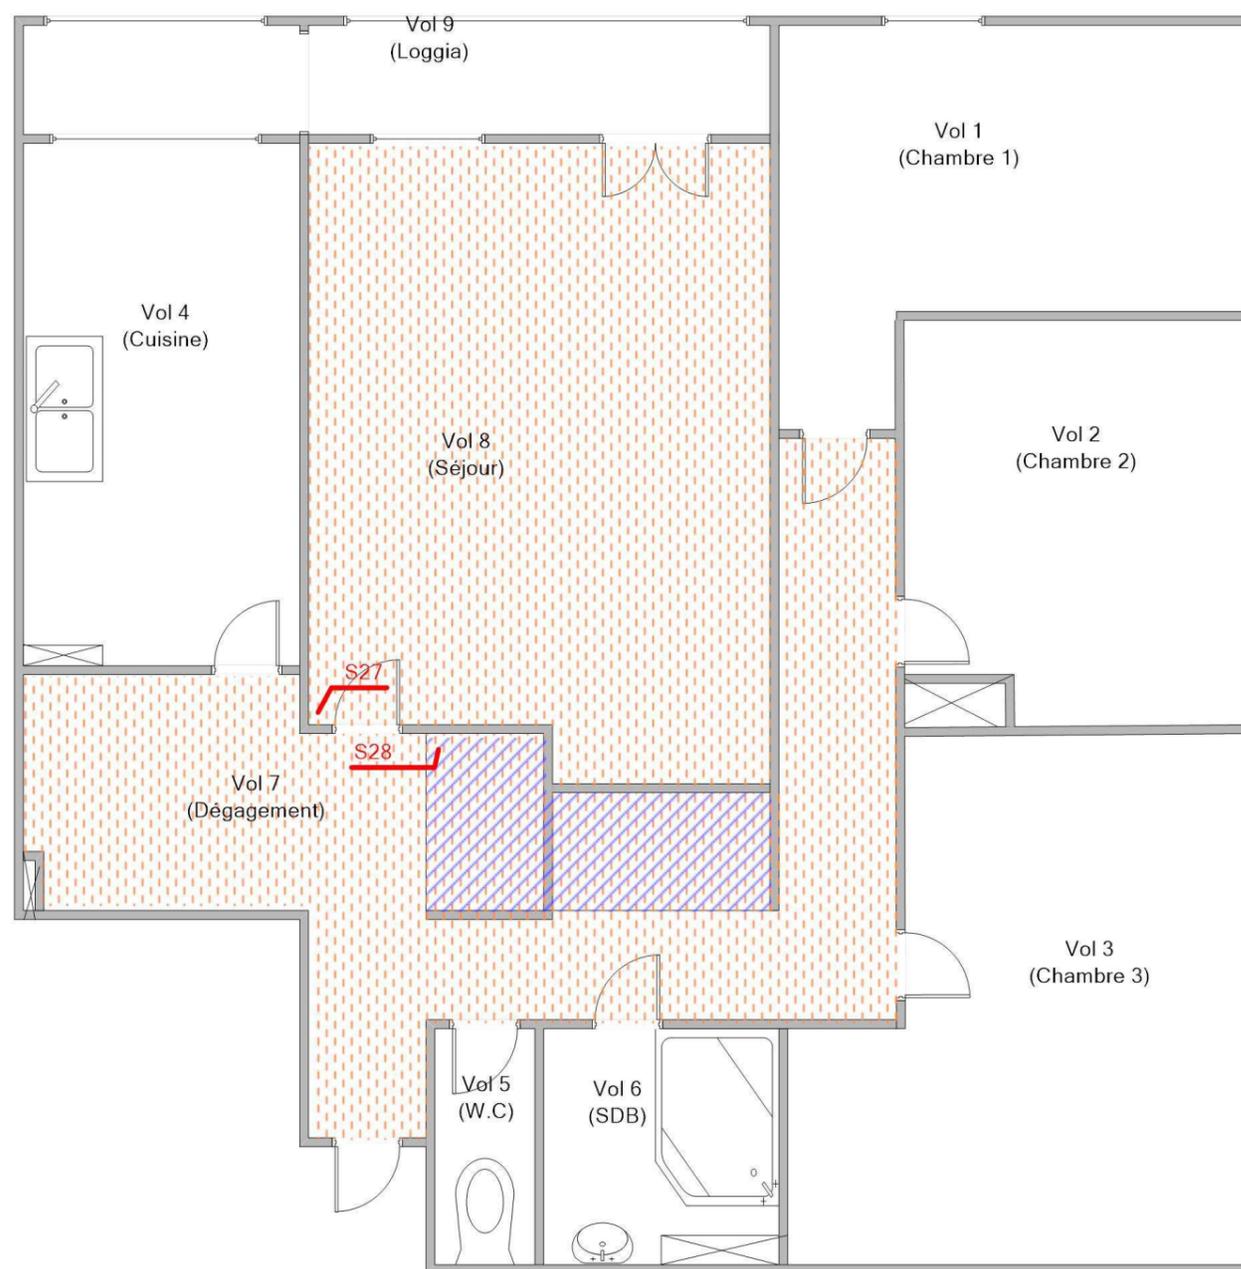
APPARTEMENT N°15 - MPCA TOUTES CATÉGORIES CONFONDUES

Localisation	Catégorie	Composant	Partie de composant	Sur avis / réf pré.
Vol 8 (Séjour)	Revêtement de sol	Revêtement de sol	Colle bitumeuses noires	S27
Vol 7 (Dégagement)	Revêtement de sol	Revêtement de sol	Dalles dures grises	S28

S28: Dalles dures grises
	S27: Colle bitumeuses noires

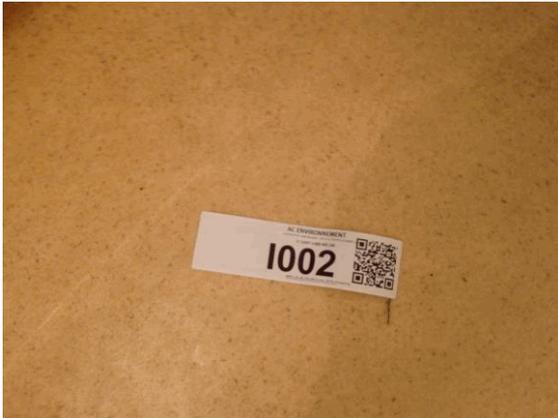
002HD001577 n°11 - 1 (A35)

Appartement n°15	Vol 8 (Séjour)	Revêtement de sol	Lés plastiques avec sous-couche	S35	Couche supérieure		002HD0015 77 n°11 - 1				Négatif sur document Aucun prélèvement réalisé à la demande du client sur les revêtements de sols non d'origines.
