Rapport de mission de repérage des matériaux et produits contenant de l'amiante avant travaux

Adresse :	68 RUE DU LT MORILLON - RES LT MORILLON
CP - Ville :	53200 CHATEAU GONTIER
Référence client :	_00086000010000100018_
Date du repérage :	19/06/2017
Désignation :	Appartement n° 18 de type 3 situé au 03 ème étage

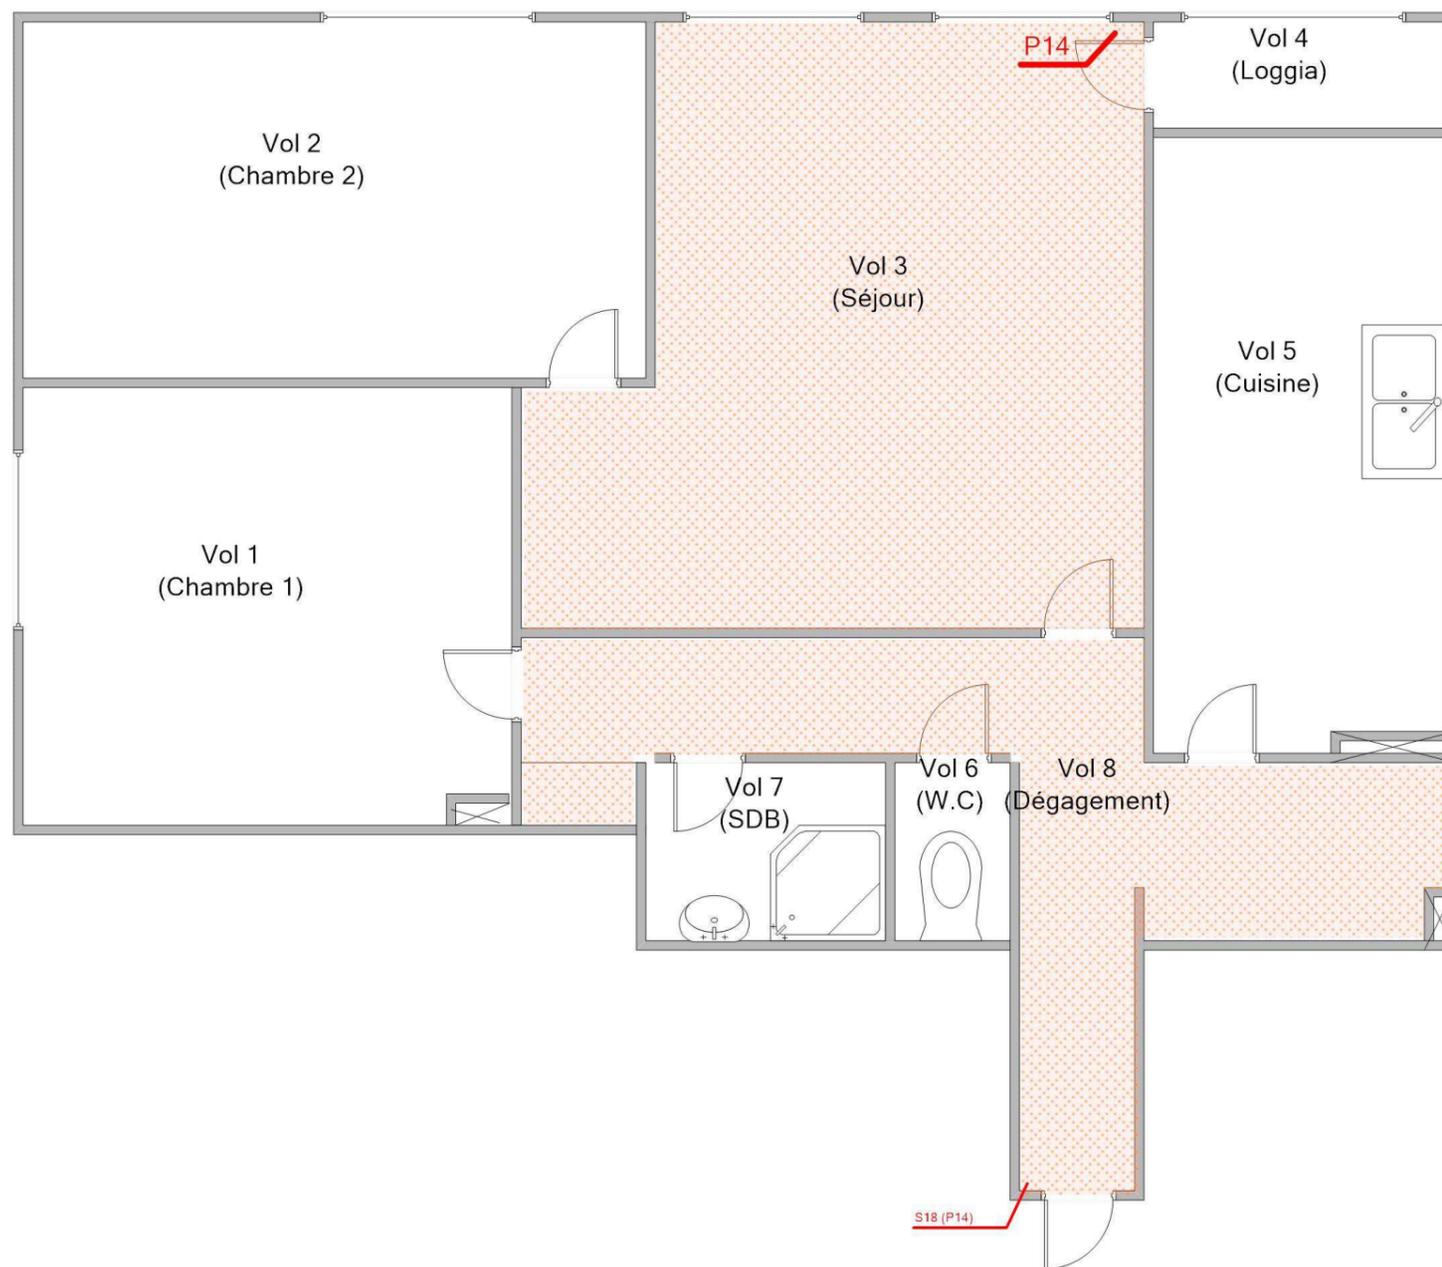
APPARTEMENT N°18 - MPCA TOUTES CATÉGORIES CONFONDUES

P14 : Colle bitumeuses noires

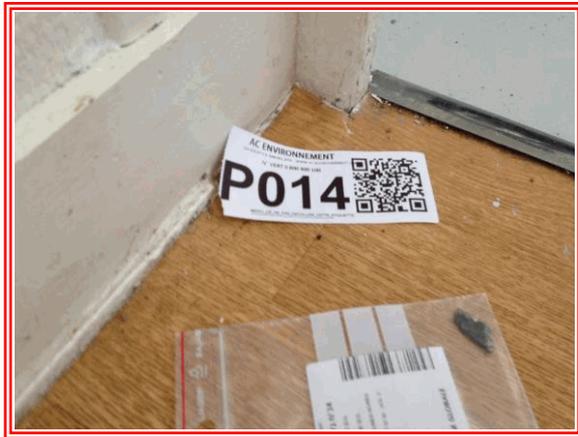
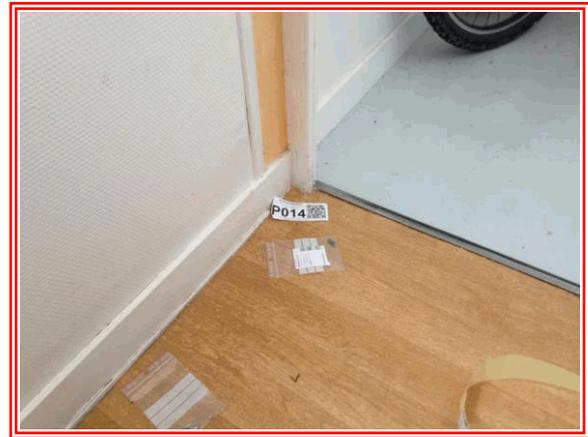
002HD001571 n°14 - 1 (P14)

Localisation	Catégorie	Composant	Partie de composant	Sur avis / réf pré.
Vol 3 (Séjour)	Revêtement de sol	Revêtement de sol	Colle bitumeuses nores	P14
Vol 8 (Dégagement)	Revêtement de sol	Revêtement de sol	Colle bitumeuses nores	P14
