## Rapport de mission de repérage des matériaux et produits contenant de l'amiante avant travaux

Adresse :	68 RUE DU LT MORILLON - RES LT MORILLON
CP - Ville :	53200 CHATEAU GONTIER
Référence client :	_00086000010000100019_
Date du repérage :	23/06/2017
Désignation :	Appartement n° 19 de type 4 situé au 04 ème étage

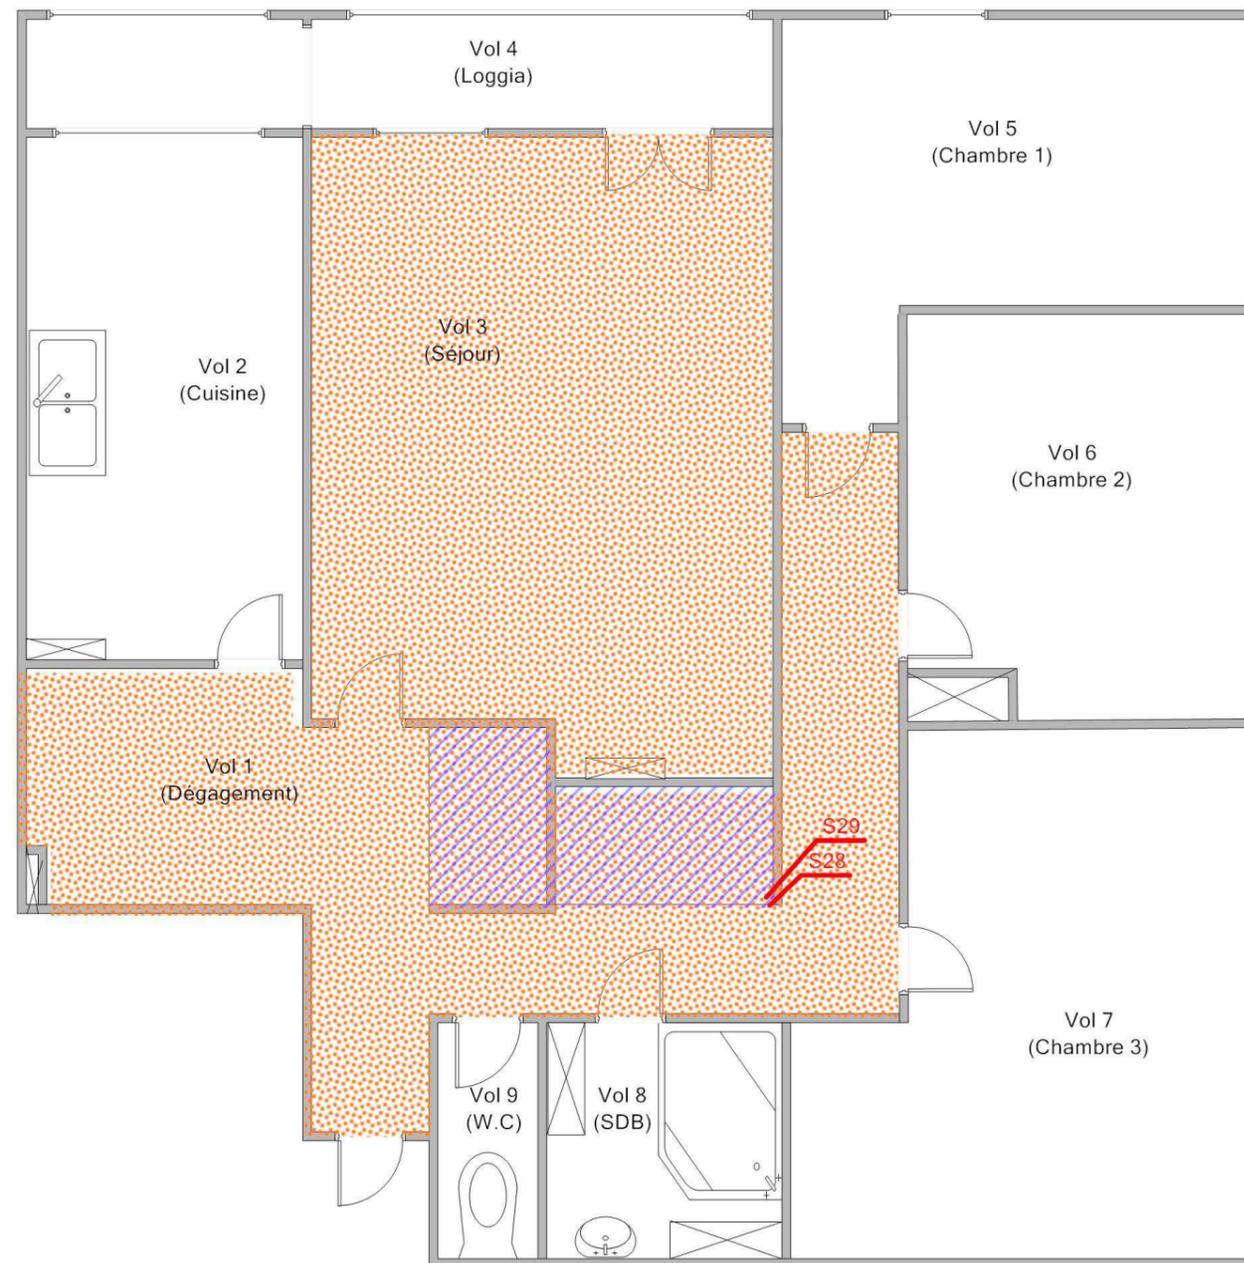
# APPARTEMENT N°19 - MPCA TOUTES CATÉGORIES CONFONDUES

Localisation	Catégorie	Composant	Partie de composant	Sur avis / réf pré.
Vol 1 (Dégagement)	Revêtement de sol	Revêtement de sol	Colle bitumeuses noires	S28
Vol 1 (Dégagement)	Revêtement de sol	Revêtement de sol	Dalles dures grises	S29

S28: Colle bitumeuses noires

S29: Dalles dures grises

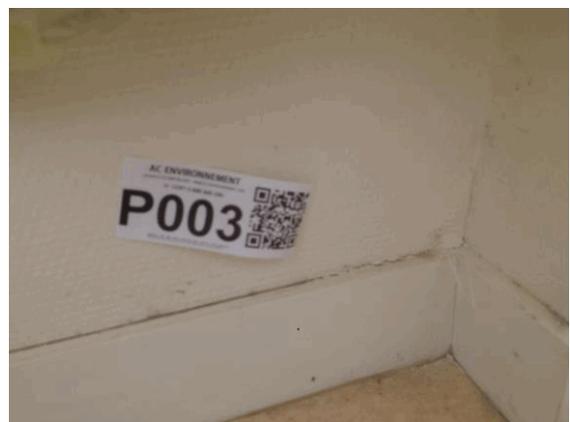
002OY000585 n°3 - 1 (P3)

Appartement N°19	Vol 2 (Cuisine) - Vol 9 (W.C.) - Vol 8 (SDB)	Murs et cloisons	Enduit plâtre Cloison pièces humides (plâtre sur brique rouge)	P3 - S10 - S11	Sondage et extension de la zone homogène du prélèvement P3		002OY000 585 n°3 - 1 - 002OY000 585 n°3 - 2	P3	Enduit plâtreux blanc en vrac + matériau rouge en faible quantité en vrac non séparable + peinture non séparable	Négatif	Négatif sur analyse
Appartement N°19	Vol 2 (Cuisine)	Cloisons légères ou préfabriquées	Cloison et doublage plaque plâtre pièces humides	P4	Réalisation d'un prélèvement		002OY000 585 n°4 - 1 - 002OY000 585 n°4 - 2	P4	Matériau plâtreux blanc en vrac non séparable + carton non séparable + matériau plâtreux blanc non séparable	Négatif	Négatif sur analyse

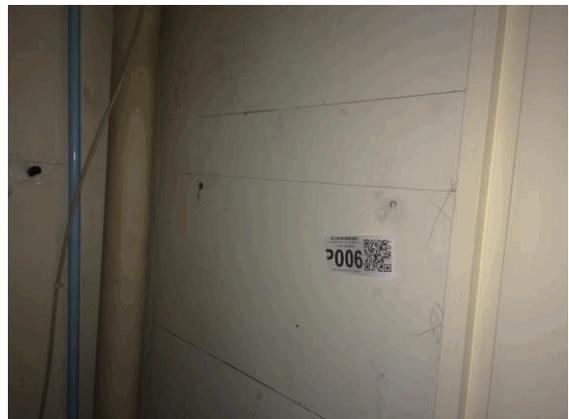
002OY000585 n°6 - 2 (P6)

P6	Parois verticales intérieures et enduits	Murs et cloisons	Enduit plâtreux blanc en vrac + matériau gris en vrac non séparable + peinture non séparable - -	Appartement N°19 - Vol 1 (Dégagement)	
P7	Parois verticales intérieures et enduits	Murs et cloisons	Enduit plâtreux blanc en vrac + matériau rouge en faible quantité non séparable + peinture non séparable - -	Appartement N°19 - Vol 1 (Dégagement)	
P8	Plafond et faux-plafonds	Plafonds	Enduit beige en vrac + peinture en faible quantité non séparable - -	Appartement N°19 - Vol 1 (Dégagement)	
P9	Revêtement de sol	Revêtement de sol	Colle polymère jaune en faible quantité non séparable + ragréage gris + peinture - -	Appartement N°19 - Vol 6 (Chambre 2)	
P10	Revêtement de sol	Revêtement de sol	Colle polymère jaune avec couche en mousse non séparable + ragréage gris + sous couche de ragréage blanche non séparable - -	Appartement N°19 - Vol 6 (Chambre 2)

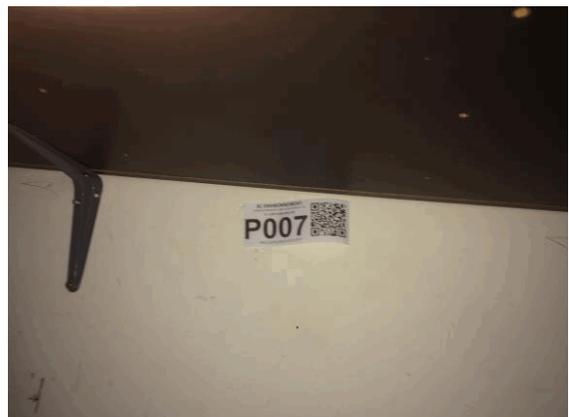
002OY000585 n°7 - 1 (P7)

Appartement N°19	Vol 1 (Dégagement)	Murs et cloisons	Enduit plâtre (Cloison et doublage pièces sèches)	P7	Réalisation d'un prélèvement		002OY000 585 n°7 - 1 - 002OY000 585 n°7 - 2	P7	Enduit plâtreux blanc en vrac + matériau rouge en faible quantité non séparable + peinture non séparable	Négatif	Négatif sur analyse
Appartement N°19	Vol 1 (Dégagement) - Vol 6 (Chambre 2) - Vol 5 (Chambre 1) - Vol 7 (Chambre 3)	Murs et cloisons	Enduit plâtre (Cloison et doublage pièces sèches)	P7 - S19 - S20 - S21 - S22 - S23	Sondage et extension de la zone homogène du prélèvement P7		002OY000 585 n°7 - 1 - 002OY000 585 n°7 - 2	P7	Enduit plâtreux blanc en vrac + matériau rouge en faible quantité non séparable + peinture non séparable	Négatif	Négatif sur analyse
Appartement N°19	Vol 4 (Loggia)	Menuiseries	PVC 4/16/4	I3			I3 - 1				Aucun prélèvement réalisé à la demande du client sur les menuiseries PVC

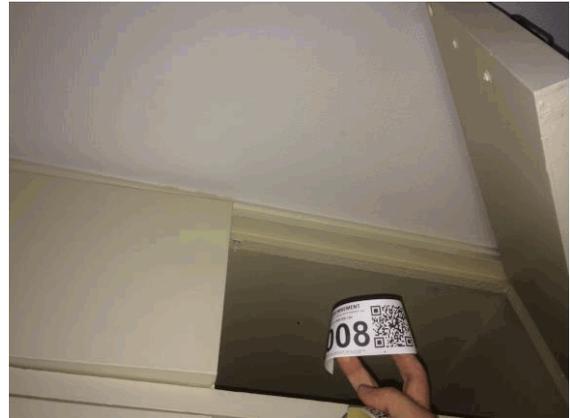
002OY000585 n°8 - 2 (P8)

Appartement N°19	Vol 1 (Dégagement)	Plafonds	Enduit plâtre (Plafond pièces sèches)	P8	Réalisation d'un prélèvement		002OY000585 n°8 - 1 - 002OY000585 n°8 - 2	P8	Enduit beige en vrac + peinture en faible quantité non séparable	Négatif	Négatif sur analyse
Appartement N°19	Vol 7 (Chambre 3) - Vol 6 (Chambre 2) - Vol 5 (Chambre 1) - Vol 3 (Séjour)	Plafonds	Enduit plâtre (Plafond pièces sèches)	S24 - S25 - S26 - S27	Sondage et extension de la zone homogène du prélèvement P8		002OY000585 n°8 - 1 - 002OY000585 n°8 - 2	P8	Enduit beige en vrac + peinture en faible quantité non séparable	Négatif	Négatif sur analyse

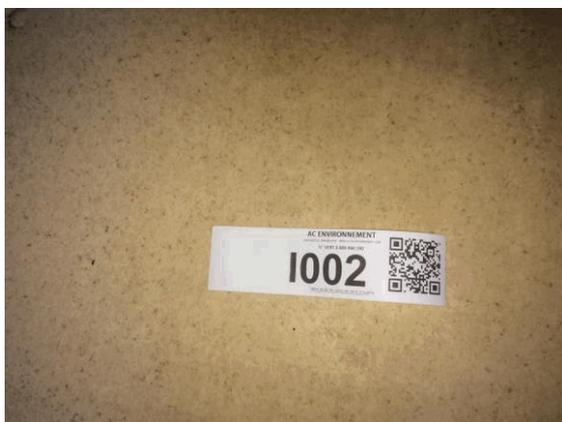
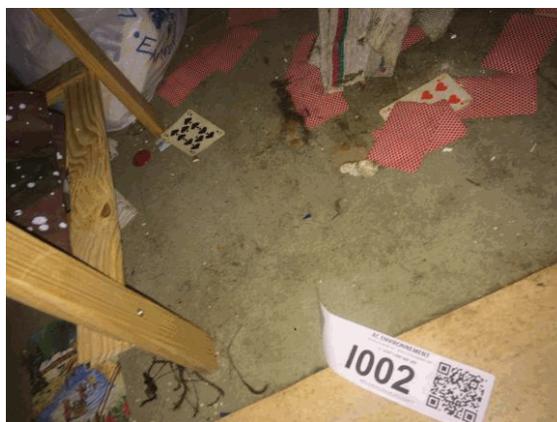
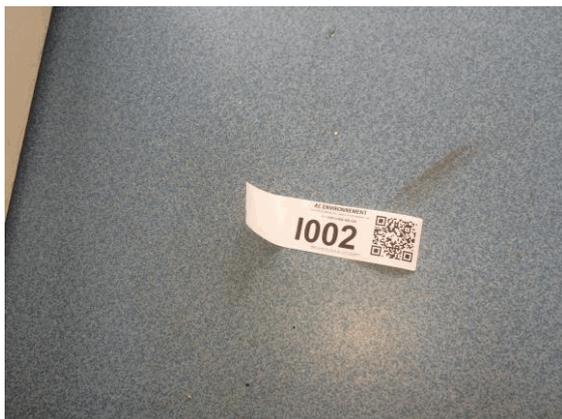
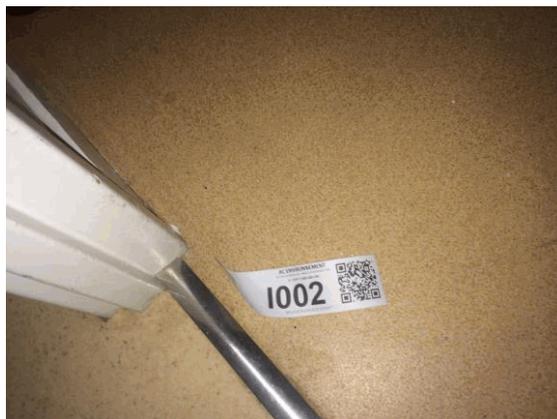
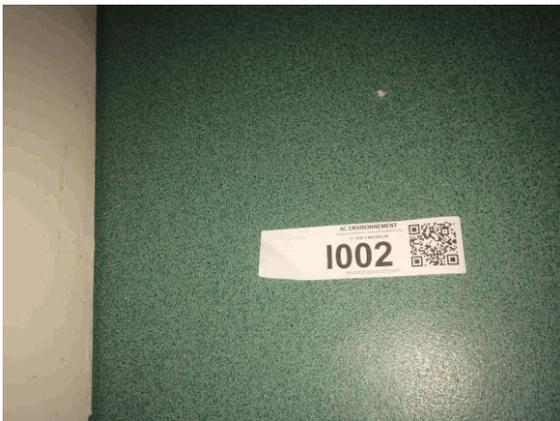
Appartement N°19	Vol 2 (Cuisine)	Revêtement de sol	Lés plastiques avec sous-couche	I2	Couche supérieure		I2 - 1 - I2 - 2 - I2 - 3 - I2 - 4 - I2 - 5				Aucun prélèvement réalisé à la demande du client sur les revêtements de sols non d'origines.
Appartement N°19	Vol 1 (Dépagement)	Revêtement de sol	Lés plastiques avec sous-couche	I2	Couche supérieure		I2 - 1 - I2 - 2 - I2 - 3 - I2 - 4 - I2 - 5				Aucun prélèvement réalisé à la demande du client sur les revêtements de sols non d'origines.

Appartement N°19	Vol 7 (Chambre 3)	Revêtement de sol	Lés plastiques avec sous-couche	I2	Couche supérieure		I2 - 1 - I2 - 2 - I2 - 3 - I2 - 4 - I2 - 5				Aucun prélèvement réalisé à la demande du client sur les revêtements de sols non d'origines.

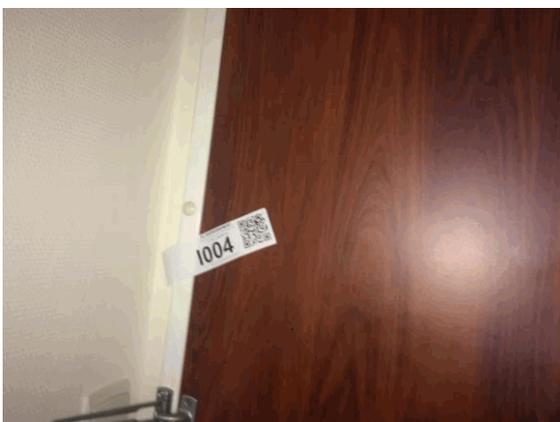
Plan	Localisation	Composant	Partie composant	Descriptif de l'action menée				Laboratoire			Conclusion
				Réf action	Observation	Précision loc.	Ref photo	Ref Prél.	Descriptif	Résultat	
Appartement N°19	Vol 5 (Chambre 1)	Menuiseries	PVC 4/16/4	I3			I3 - 1				Aucun prélèvement réalisé à la demande du client sur les menuiseries PVC
Appartement N°19	Vol 6 (Chambre 2)	Menuiseries	PVC 4/16/4	I3			I3 - 1				Aucun prélèvement réalisé à la demande du client sur les menuiseries PVC
Appartement N°19	Vol 7 (Chambre 3)	Menuiseries	PVC 4/16/4	I3			I3 - 1				Aucun prélèvement réalisé à la demande du client sur les menuiseries PVC
Appartement N°19	Vol 1 (Dégagement)	Menuiseries	porte d'entrée 4 ponit sécurité	I4			I4 - 1				Aucun prélèvement réalisé à la demande du client

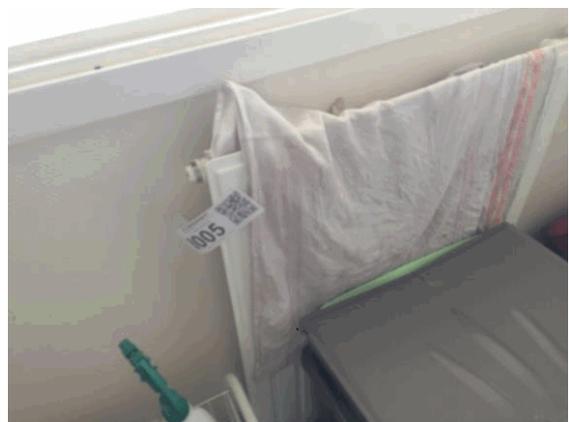
Plan	Localisation	Composant	Partie composant	Descriptif de l'action menée				Laboratoire			Conclusion
				Réf action	Observation	Précision loc.	Ref photo	Ref Prél.	Descriptif	Résultat	
Appartement N°19	Vol 2 (Cuisine)	Evier	Tampon bitumineux	S9			S9 - 1				Négatif sur document Daté 2011
Appartement N°19	Vol 2 (Cuisine)	Evier	Mastic étanchéité	I1			I1 - 1				Aucun prélèvement réalisé à la demande du client sur l'ensemble des mastics des appareils sanitaires et équipements divers
Appartement N°19	Vol 3 (Séjour)	Radiateurs	Joints	I5			I5 - 1				Aucun prélèvement réalisé à la demande du client
Appartement N°19	Vol 2 (Cuisine)	Radiateurs	Joints	I5			I5 - 1				Aucun prélèvement réalisé à la demande du client
Appartement N°19	Vol 8 (SDB)	Radiateurs	Joints	I5			I5 - 1				Aucun prélèvement réalisé à la demande du client
Appartement N°19	Vol 7 (Chambre 3)	Radiateurs	Joints	I5			I5 - 1				Aucun prélèvement réalisé à la demande du client
