## Rapport de mission de repérage des matériaux et produits contenant de l'amiante avant travaux

Adresse :	68 RUE DU LT MORILLON - RES LT MORILLON
CP - Ville :	53200 CHATEAU GONTIER
Référence client :	_00086000010000100026_
Date du repérage :	23/06/2017
Désignation :	Appartement n° 26 de type 3 situé au 05 ème étage

C Opérateur de repérage		D
Compagnie & Siret :	AC Environnement (N° 441355914)	Personne autorisant l'émission du rapport conformément à la norme NF 46-020  Nom : MORA Denis  Date du rapport : 17/07/2017 A Riorges, le 17/07/2017

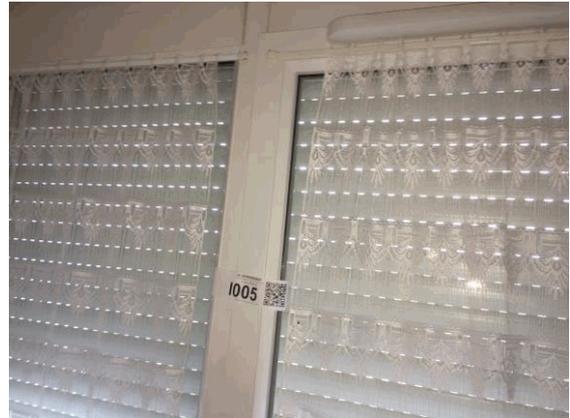
Appartement N°26	Vol 7 (Loggia)	Menuiseries	PVC 4/16/4	I5			I5 - 1				Aucun prélèvement réalisé à la demande du client sur les menuiseries PVC

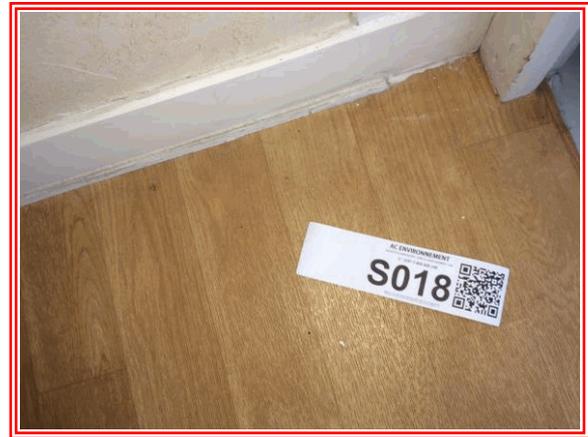
S18 - 1 (A18)

Localisation	Catégorie	Composant	Partie de composant	Sur avis / réf pré.
Vol 6 (Séjour)	Revêtement de sol	Revêtement de sol	Colle bitumeuses noires	S18
