Rapport de mission de repérage des matériaux et produits contenant de l'amiante avant travaux

Adresse :	68 RUE DU LT MORILLON - RES LT MORILLON
CP - Ville :	53200 CHATEAU GONTIER
Référence client :	_00086000010000100027_
Date du repérage :	20/06/2017
Désignation :	Appartement n° 27 de type 4 situé au 06 ème étage

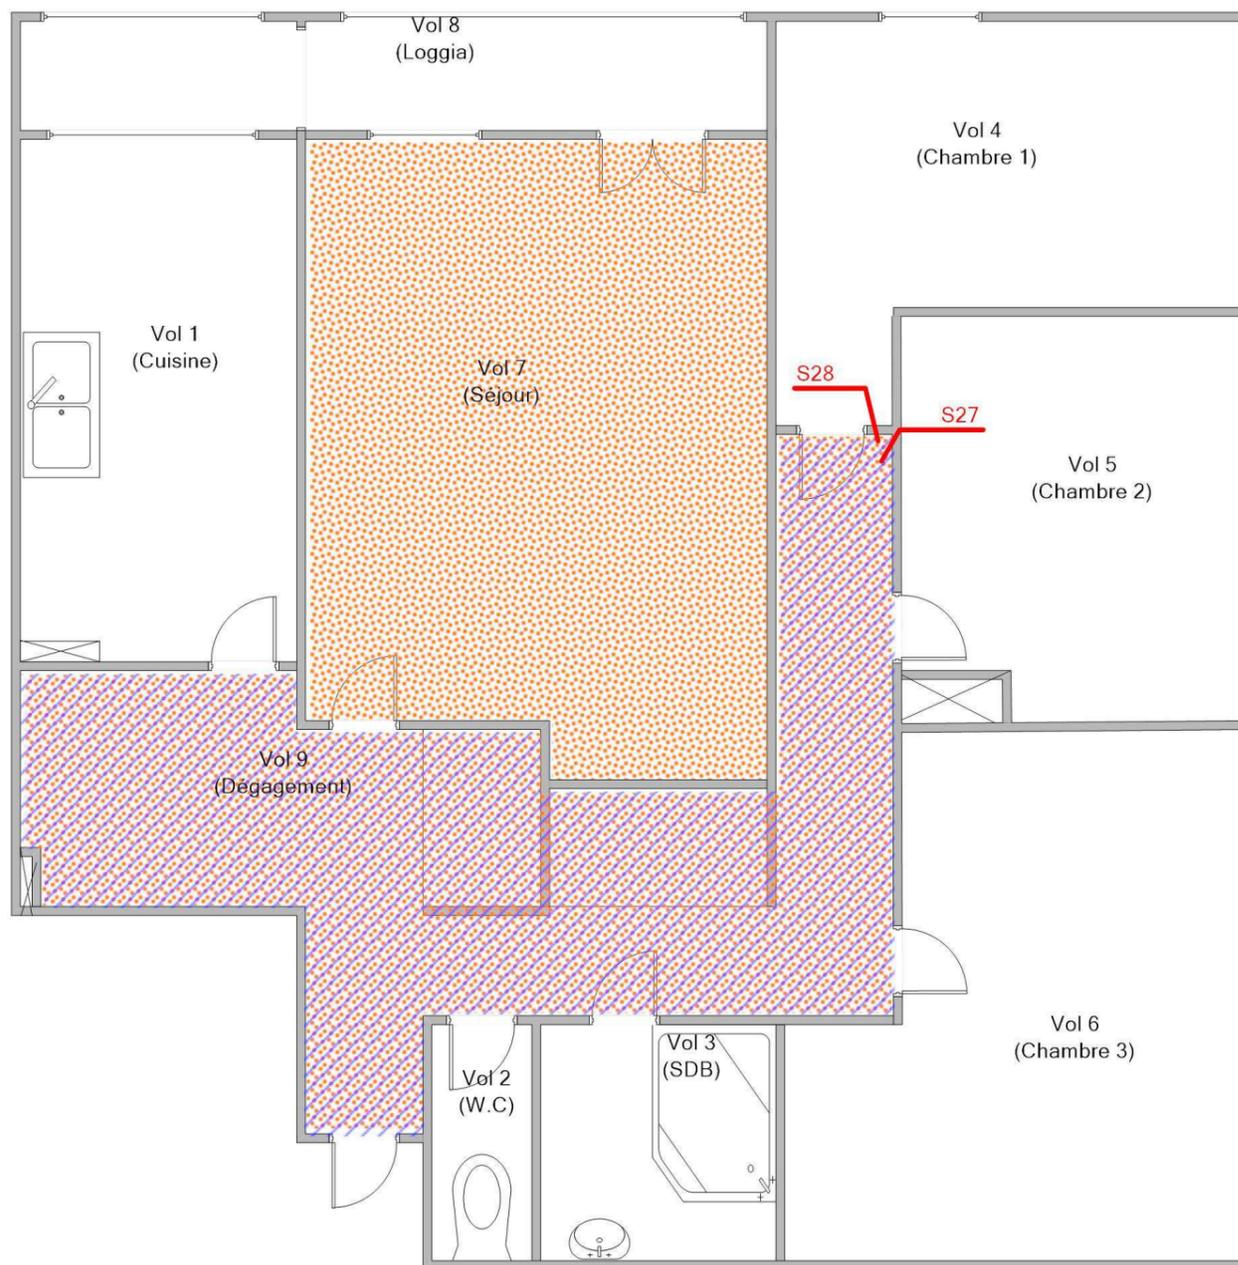
Localisation	Catégorie	Composant	Partie de composant	Sur avis / réf pré.
Vol 9 (Dégagement)	Revêtement de sol	Revêtement de sol	Colle bitumeuses noires	S27
Vol 9 (Dégagement)	Revêtement de sol	Revêtement de sol	Dalles dures grises	S28

S28: Dalles dures grises
	S27: Colle bitumeuses noires
