Rapport de mission de repérage des matériaux et produits contenant de l'amiante avant travaux

Adresse :	68 RUE DU LT MORILLON - RES LT MORILLON
CP - Ville :	53200 CHATEAU GONTIER
Référence client :	_00086000010000100028_
Date du repérage :	05/09/2016
Désignation :	Appartement n° 28 de type 4 situé au 06 ème étage

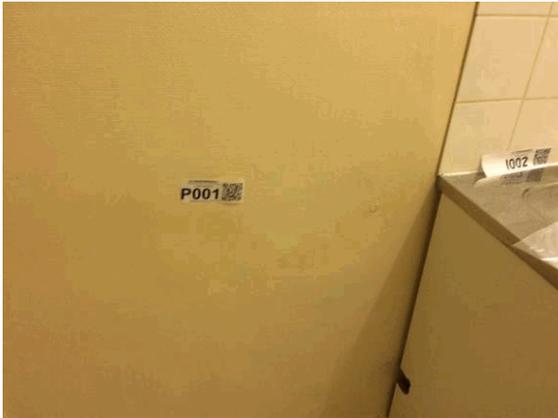
002LQ000392 n°1 - 1 (P1)

Plan	Localisation	Composant	Partie composant	Descriptif de l'action menée				Laboratoire			Conclusion
				Réf action	Observation	Précision loc.	Ref photo	Ref Prél.	Descriptif	Résultat	
LGT 28	Vol 8 (Cuisine)	Murs et cloisons	Enduit ciment	P1	Réalisation d'un prélèvement	Porteur pièces humides	002LQ0003 92 n°1 - 1 - 002LQ0003 92 n°1 - 2	P1	Enduit plâtreux blanc en vrac + peinture non séparable	Négatif	Négatif sur analyse
LGT 28	Vol 2 (W.C) - Vol 3 (SDB)	Murs et cloisons	Enduit ciment	S1 - S2	Sondage et extension de la zone homogène du prélèvement P1	Porteur pièces humides	002LQ0003 92 n°1 - 1 - 002LQ0003 92 n°1 - 2	P1	Enduit plâtreux blanc en vrac + peinture non séparable	Négatif	Négatif sur analyse
LGT 28	Vol 8 (Cuisine)	Cloisons légères ou préfabriquées	Jonction entre panneaux préfabriqués	P4	Réalisation d'un prélèvement	placo pièces humides	002LQ0003 92 n°4 - 1 - 002LQ0003 92 n°4 - 2	P4	Matériau plâtreux blanc en vrac + peinture non séparable + papier non séparable	Négatif	Négatif sur analyse

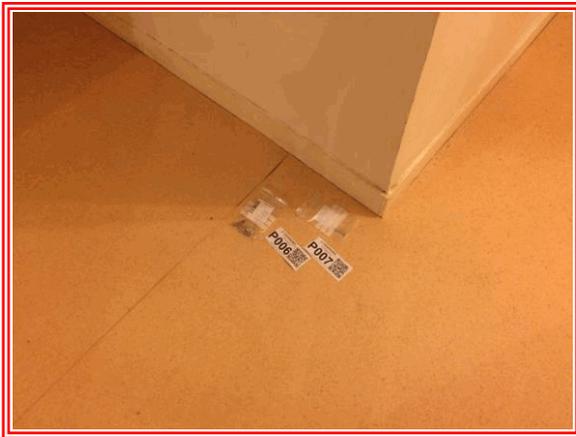
002LQ000392 n°6 - 1 (P6)

Plan	Localisation	Composant	Partie composant	Descriptif de l'action menée				Laboratoire			Conclusion
				Réf action	Observation	Précision loc.	Ref photo	Ref Prél.	Descriptif	Résultat	
LGT 28	Vol 8 (Cuisine)	Revêtement de sol	Colles de carrelage	P5	Réalisation d'un prélèvement	petits carreaux rouges	002LQ0003 92 n°5 - 1 - 002LQ0003 92 n°5 - 2	P5	Colle grise hétérogène	Négatif	Négatif sur analyse
LGT 28	Vol 1 (Dégagement)	Revêtement de sol	Ragréage	P6	Réalisation d'un prélèvement	pièces sèches	002LQ0003 92 n°6 - 1 - 002LQ0003 92 n°6 - 2	P6	Colle polymère jaune non séparable + colle bitumineuse noire non séparable + ragréage gris + sous couche de ragréage blanche non séparable + ragréage rose	Positif	Présence sur analyse
LGT 28	Vol 7 (Séjour)	Revêtement de sol	Ragréage	S3 (P6)	Sondage et extension de la zone homogène du prélèvement P6	pièces sèches	002LQ0003 92 n°6 - 1 - 002LQ0003 92 n°6 - 2	P6	Colle polymère jaune non séparable + colle bitumineuse noire non séparable + ragréage gris + sous couche de ragréage blanche non séparable + ragréage rose	Positif	Présence sur analyse

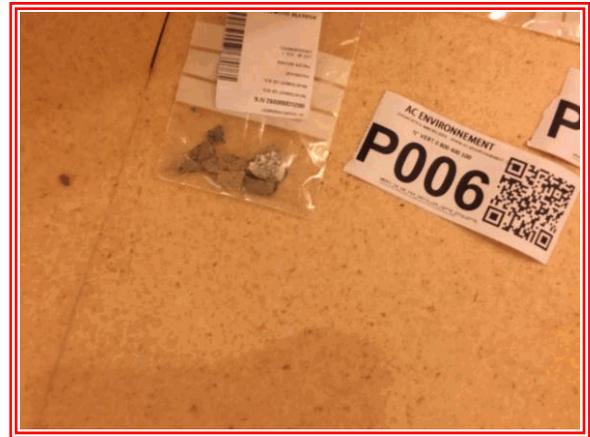
002LQ000392 n°6 - 2 (P6)

LGT 28	Vol 5 (Chambre 2)	Revêtement de sol	Ragréage	S4 (P6)	Sondage et extension de la zone homogène du prélèvement P6	pièces sèches	002LQ0003 92 n°6 - 1 - 002LQ0003 92 n°6 - 2	P6	Colle polymère jaune non séparable + colle bitumineuse noire non séparable + ragréage gris + sous couche de ragréage blanche non séparable + ragréage rose	Positif	Présence sur analyse
LGT 28	Vol 6 (Chambre 3)	Revêtement de sol	Ragréage	S5 (P6)	Sondage et extension de la zone homogène du prélèvement P6	pièces sèches	002LQ0003 92 n°6 - 1 - 002LQ0003 92 n°6 - 2	P6	Colle polymère jaune non séparable + colle bitumineuse noire non séparable + ragréage gris + sous couche de ragréage blanche non séparable + ragréage rose	Positif	Présence sur analyse

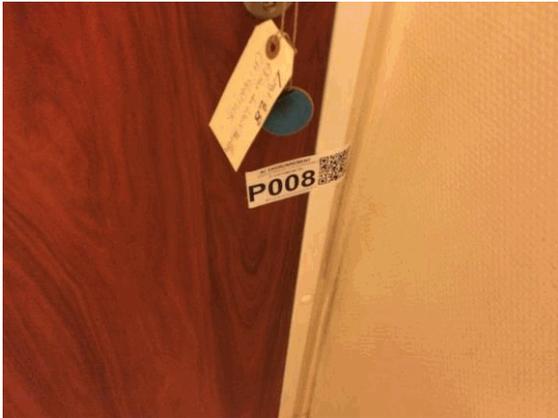
002LQ000392 n°8 - 1 (P8)

LGT 28	Vol 1 (Dégagement)	Menuiseries	joints d'étanchéité	P8	Réalisation d'un prélèvement	porte d'entrée	002LQ0003 92 n°8 - 1 - 002LQ0003 92 n°8 - 2	P8	Matériau souple noir avec poussières	Négatif	Négatif sur analyse
LGT 28	Vol 1 (Dégagement)	Murs et cloisons	Enduit ciment	P9	Réalisation d'un prélèvement	porteur pièces sèches	002LQ0003 92 n°9 - 1 - 002LQ0003 92 n°9 - 2	P9	Enduit gris en vrac + peinture non séparable	Négatif	Négatif sur analyse
LGT 28	Vol 1 (Dégagement) - Vol 6 (Chambre 3) - Vol 5 (Chambre 2) - Vol 4 (Chambre 1) - Vol 7 (Séjour)	Murs et cloisons	Enduit ciment	P9 - S7 - S8 - S9 - S12	Sondage et extension de la zone homogène du prélèvement P9	porteur pièces sèches	002LQ0003 92 n°9 - 1 - 002LQ0003 92 n°9 - 2	P9	Enduit gris en vrac + peinture non séparable	Négatif	Négatif sur analyse
LGT 28	Vol 3 (SDB)	Murs et cloisons	Enduit plâtre	P12	Réalisation d'un prélèvement	cloisons pièces humides	002LQ0003 92 n°12 - 1 - - 002LQ0003 92 n°12 - 2	P12	Enduit plâtreux blanc en vrac + peinture non séparable	Négatif	Négatif sur analyse

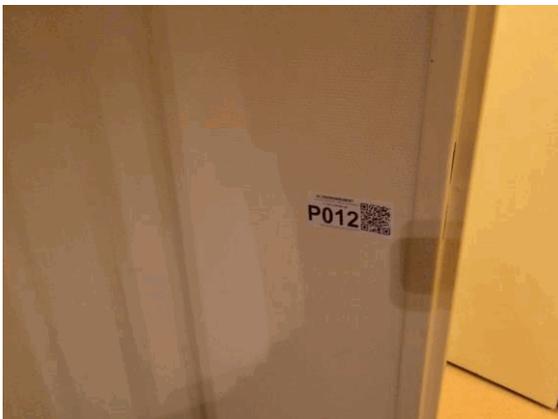
002LQ000392 n°12 - 1 (P12)

LGT 28	Vol 2 (W.C) - Vol 8 (Cuisine)	Murs et cloisons	Enduit plâtre	S14 - S15	Sondage et extension de la zone homogène du prélèvement P12	cloisons pièces humides	002LQ0003 92 n°12 - 1 - - 002LQ0003 92 n°12 - 2	P12	Enduit plâtreux blanc en vrac + peinture non séparable	Négatif	Négatif sur analyse

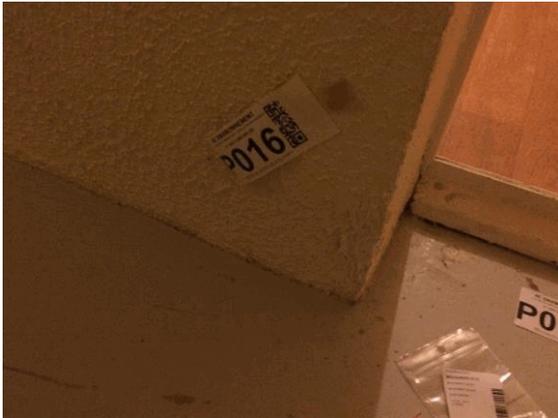
002LQ000392 n°16 - 1 (P16)

LGT 28	Vol 9 (Loggia)	Murs et cloisons	Enduit ciment	P16	Réalisation d'un prélèvement		002LQ0003 92 n°16 - 1 - 002LQ0003 92 n°16 - 2	P16	Enduit compact gris + peintures multiples non séparable	Négatif	Négatif sur analyse
LGT 28	Vol 9 (Loggia)	Menuiseries		I5			I5 - 1				Aucun prélèvement réalisé à la demande du client sur les menuiseries PVC

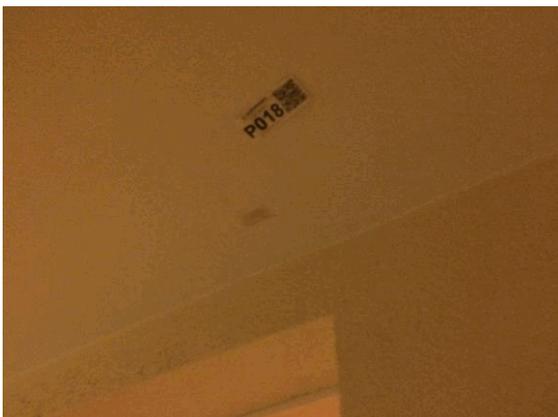
002LQ000392 n°18 - 1 (P18)

LGT 28	Vol 9 (Loggia)	Plafonds	Enduit ciment	P18	Réalisation d'un prélèvement		002LQ0003 92 n°18 - 1 - 002LQ0003 92 n°18 - 2	P18	Enduit gris en vrac + peinture non séparable	Négatif	Négatif sur analyse
