Rapport de mission de repérage des matériaux et produits contenant de l'amiante avant travaux

Adresse :	TOUR MORILLON
CP - Ville :	53200 CHATEAU GONTIER
Référence client :	_0008600001_
Date du repérage :	12/10/2016
Désignation :	Bâtiment composé de 1 cage et de 6 étages

A		B	
Designation de l'immeuble		Propriétaire / Donneur d'ordre	
Adresse :	TOUR MORILLON 53200 CHATEAU GONTIER	<u>Propriétaire</u> : O.P.H. MAYENNE HABITAT	<u>Donneur d'ordre</u> : O.P.H. MAYENNE HABITAT
Référence client :	_0008600001_	<u>Adresse</u> : 10 RUE AUGUSTE BEUNEUX - CS 62039 53020 LAVAL CEDEX 9	<u>Adresse</u> : 10 RUE AUGUSTE BEUNEUX - CS 62039 53020 LAVAL CEDEX 9
Désignation :	Bâtiment composé de 1 cage et de 6 étages		
Date de construction :

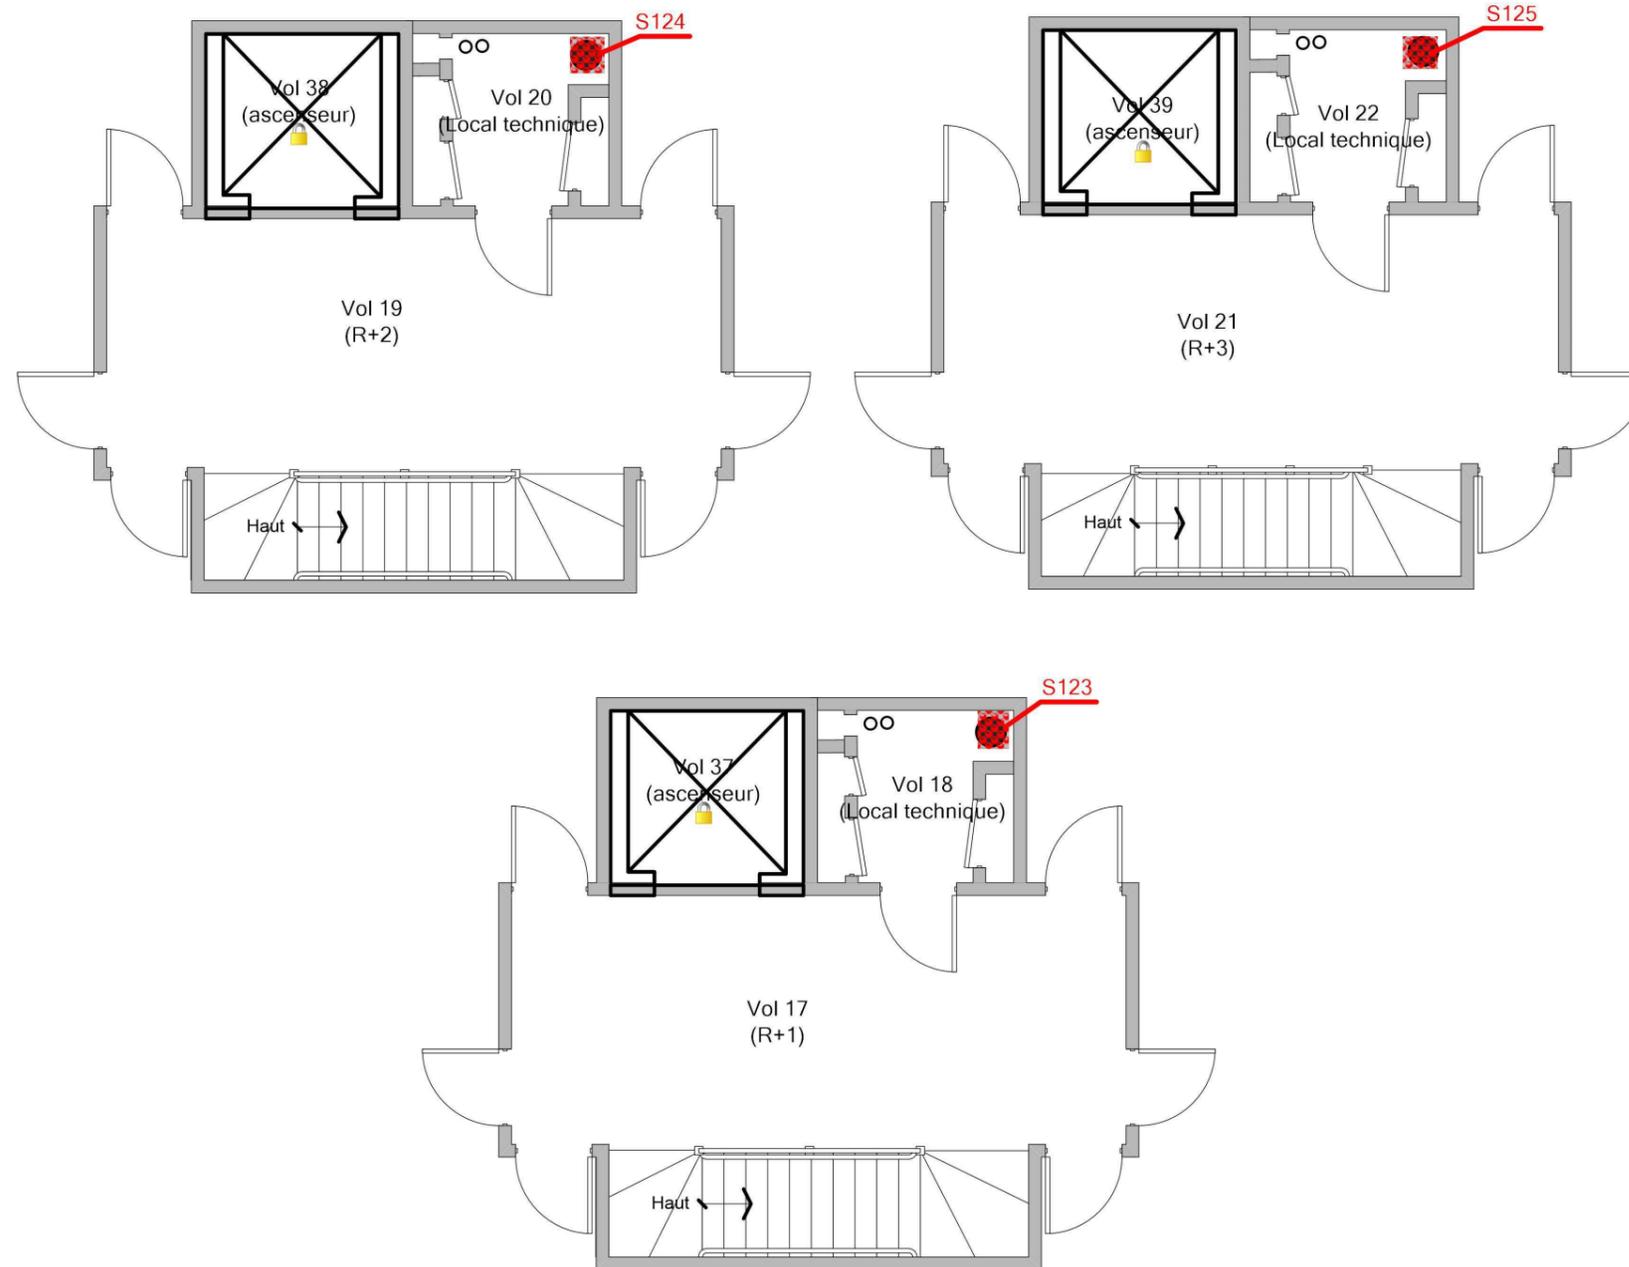
R+1 À R+3 - MPCA CONDUITS, CANALISATIONS ET ÉQUIPEMENTS

S125: Conduit en fibres-ciment
	S123: Conduit en fibres-ciment
	S124: Conduit en fibres-ciment
	Volume non visité

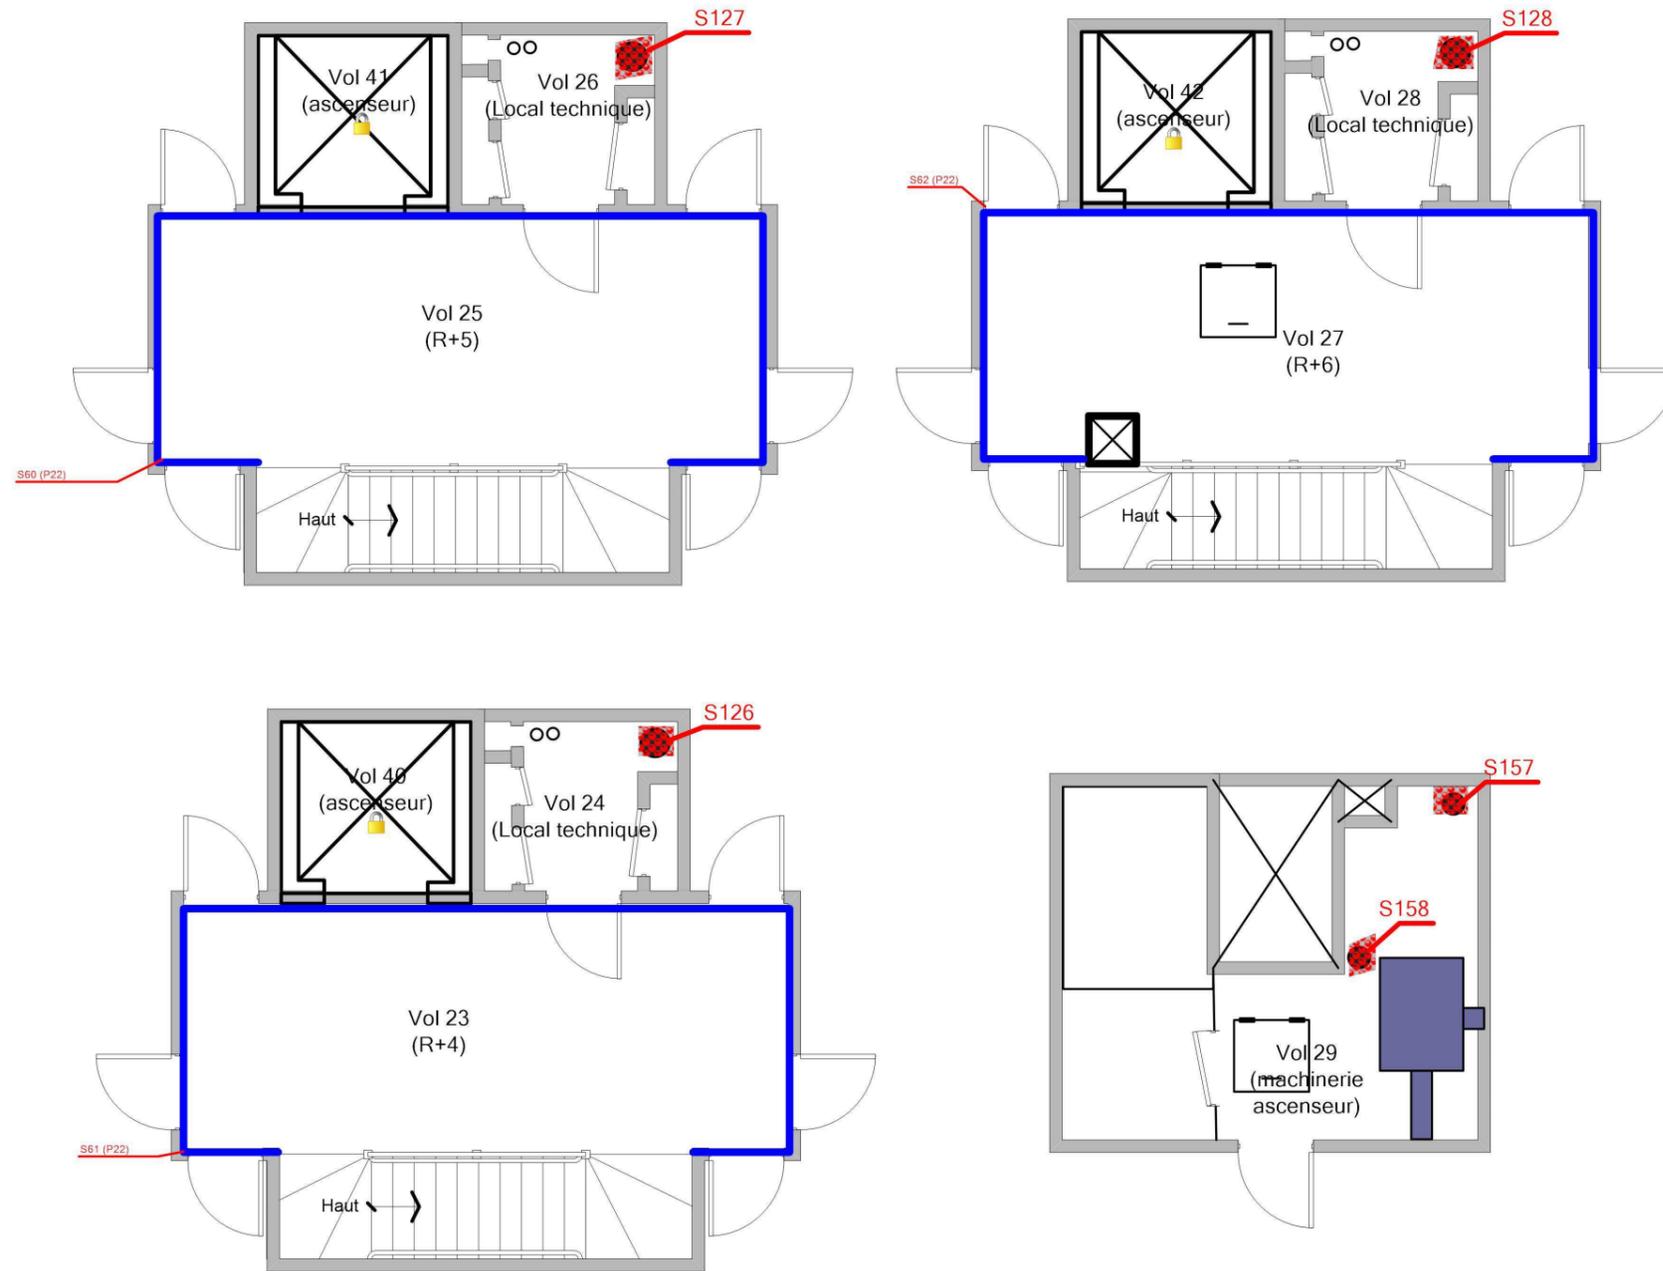
R+3 À R+6 & MACHINERIE ASCENSEUR - MPCA TOUTES CATÉGORIES CONFONDUES

P22 : Colle de carrelage (plinthe)
	S127: Conduit en fibres-ciment
	S158: Conduit en fibres-ciment
	S128: Conduit en fibres-ciment
	S126: Conduit en fibres-ciment
	S157: Conduit en fibres-ciment
	Volume non visité

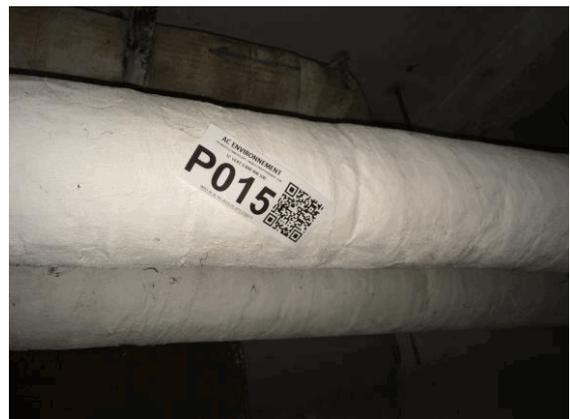
002OY000191 n°15 - 2 (P15)

SOUS-SOL	Vol 3 (Chaufferie)	Conduit eau	Calorifugeage	P15	Sondage et extension de la zone homogène du prélèvement P15	blancs platreux	002OY000 191 n°15 - 1 - 002OY000 191 n°15 - 2	P15	Matériau fibreux jaune + toile blanche plâtrée + carton non séparable	Négatif	Négatif sur analyse
RDC	Vol 13 (Local technique)	Vide ordure	Conduit en fibres-ciment	S122	Réalisation d'un sondage		S122 - 1				Présence sur jugement personnel de l'opérateur de repérage
R+1 à R+3	Vol 18 (Local technique)	Vide ordure	Conduit en fibres-ciment	S123	Réalisation d'un sondage		S123 - 1				Présence sur jugement personnel de l'opérateur de repérage

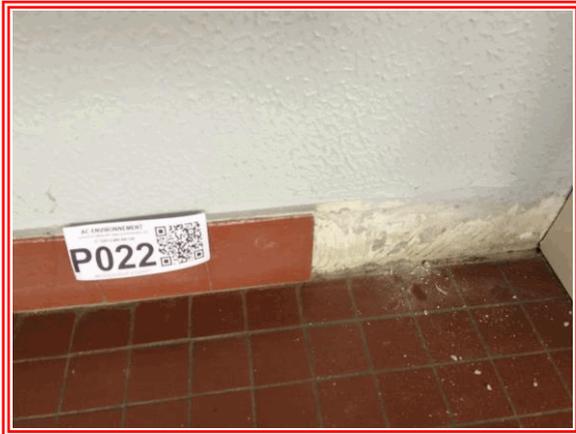
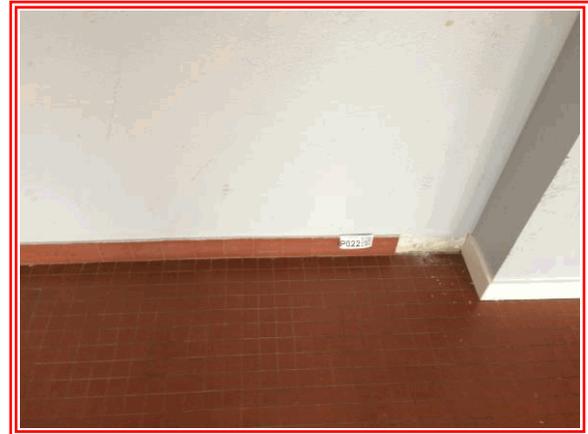
002OY000191 n°22 - 1 (P22)

Localisation	Catégorie	Composant	Partie de composant	Sur avis / réf pré.
Vol 10 (Espace commun)	Conduits, canalisations et équipements	Conduit air	Conduit en fibres-ciment	S34
Vol 16 (Local à vélo)	Revêtement de mur	Revêtement de mur	Colle de carrelage (plinthe)	P22
Vol 14 (Hall d'entrée)	Revêtement de mur	Revêtement de mur	Colle de carrelage (plinthe)	P22
Vol 15 (Sas d'entrée)	Revêtement de mur	Revêtement de mur	Colle de carrelage (plinthe)	P22
Vol 12 (RDC)	Revêtement de mur	Revêtement de mur	Colle de carrelage (plinthe)	P22
Vol 21 (R+3)	Revêtement de mur	Revêtement de mur	Colle de carrelage (plinthe)	P22
Vol 17 (R+1)	Revêtement de mur	Revêtement de mur	Colle de carrelage (plinthe)	P22
Vol 19 (R+2)	Revêtement de mur	Revêtement de mur	Colle de carrelage (plinthe)	P22
Vol 25 (R+5)	Revêtement de mur	Revêtement de mur	Colle de carrelage (plinthe)	P22
Vol 23 (R+4)	Revêtement de mur	Revêtement de mur	Colle de carrelage (plinthe)	P22

Vol 27 (R+6)	Revêtement de mur	Revêtement de mur	Colle de carrelage (plinthe)	P22
Vol 13 (Local technique)	Conduits, canalisations et équipements	Vide ordure	Conduit en fibres-ciment	S122
Vol 18 (Local technique)	Conduits, canalisations et équipements	Vide ordure	Conduit en fibres-ciment	S123
Vol 20 (Local technique)	Conduits, canalisations et équipements	Vide ordure	Conduit en fibres-ciment	S124
Vol 22 (Local technique)	Conduits, canalisations et équipements	Vide ordure	Conduit en fibres-ciment	S125
Vol 24 (Local technique)	Conduits, canalisations et équipements	Vide ordure	Conduit en fibres-ciment	S126
Vol 26 (Local technique)	Conduits, canalisations et équipements	Vide ordure	Conduit en fibres-ciment	S127
Vol 28 (Local technique)	Conduits, canalisations et équipements	Vide ordure	Conduit en fibres-ciment	S128
Vol 13 (Local technique)	Conduits, canalisations et équipements	Conduit air	Conduit en fibres-ciment	S129

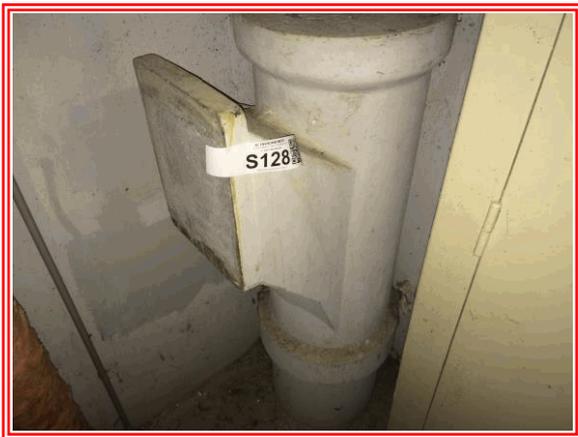
S128 - 1 (A128)

R+3 à R+6 & machinerie ascenseur	Vol 28 (Local technique)	Vide ordure	Conduit en fibres-ciment	S128	Réalisation d'un sondage		S128 - 1			Présence sur jugement personnel de l'opérateur de repérage
RDC	Vol 13 (Local technique)	Conduit air	Conduit en fibres-ciment	S129	Réalisation d'un sondage	scellé dans la chape	S129 - 1			Présence sur jugement personnel de l'opérateur de repérage

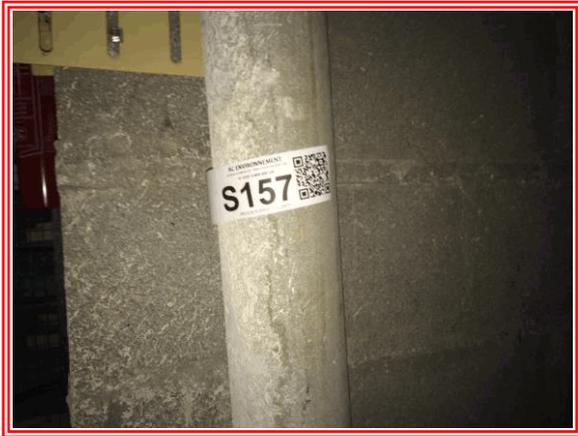
S157 - 1 (A157)

Vol 29 (machinerie ascenseur)	Conduits, canalisations et équipements	Conduit d'échappement	Conduit en fibres-ciment	S157
Vol 29 (machinerie ascenseur)	Conduits, canalisations et équipements	Conduit d'échappement	Conduit en fibres-ciment	S158

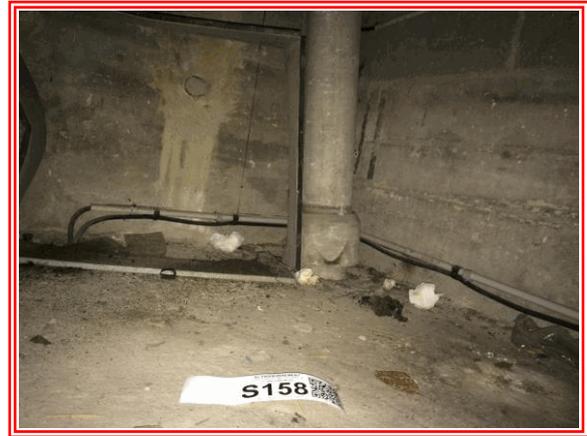
S158 - 2 (A158)

R+3 à R+6 & machinerie ascenseur	Vol 29 (machinerie ascenseur)	Conduit d'échappement	Conduit en fibres-ciment	S158	Réalisation d'un sondage		S158 - 2				Présence sur jugement personnel de l'opérateur de repérage
