## Rapport de mission de repérage des matériaux et produits contenant de l'amiante avant travaux

| Adresse : | 4 RUE DE LA ROINEE - PARC LA CROIX |
| CP - Ville : | 53210 SOULGE SUR OUETTE |
| Désignation : | Appartement n° 8 de type 4 situé au 01 <sup>er</sup> étage |

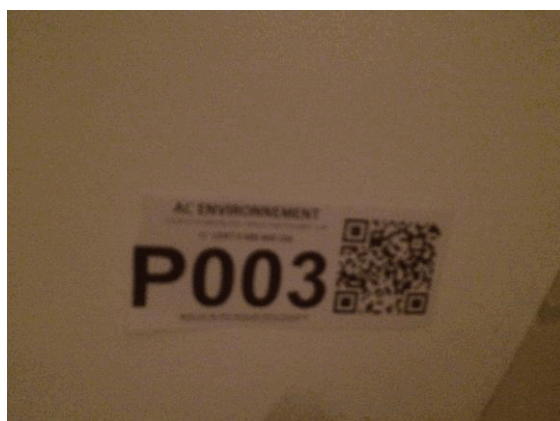
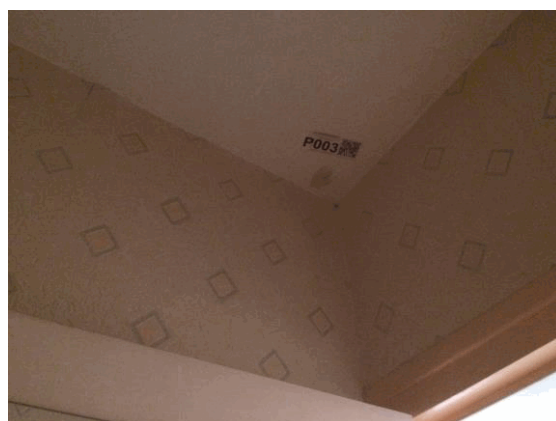
002HD001394 n°3 - 1 (P3)

| Plan | Localisation | Composant | Partie composant | Descriptif de l'action menée | | | | Laboratoire | | | Conclusion |
|---|---|---|---|---|---|---|---|---|---|---|---|
| Appartement n°8 | Vol 3 (W.C) | Faux plafonds | Enduit plâtre sur latti bois | P3 | Réalisation d'un prélèvement | Plafond pièces humides | 002HD0013<br>94 n°3 - 1 -<br>002HD0013<br>94 n°3 - 2 | P3 | Enduit plâtreux blanc en vrac + peinture non séparable | Négatif | Négatif sur analyse |

| Plan | Localisation | Composant | Partie composant | Descriptif de l'action menée | | | | Laboratoire | | | Conclusion |
|---|---|---|---|---|---|---|---|---|---|---|---|
| Appartement n°8 | Vol 2 (SDB) - Vol 1 (Cuisine) | Faux plafonds | Enduit plâtre sur latti bois | S7 - S8 | Sondage et extension de la zone homogène du prélèvement P3 | Plafond pièces humides | 002HD0013<br>94 n°3 - 1 -<br>002HD0013<br>94 n°3 - 2 | P3 | Enduit plâtreux blanc en vrac + peinture non séparable | Négatif | Négatif sur analyse |

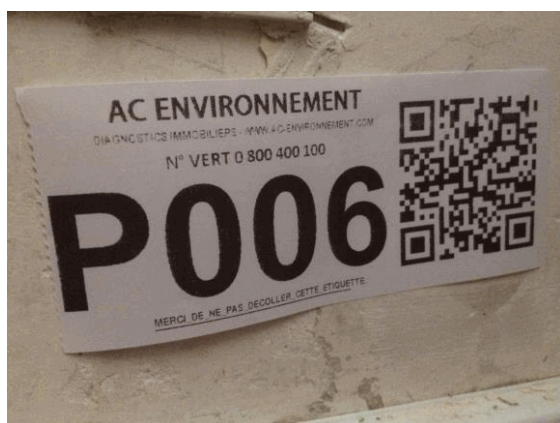
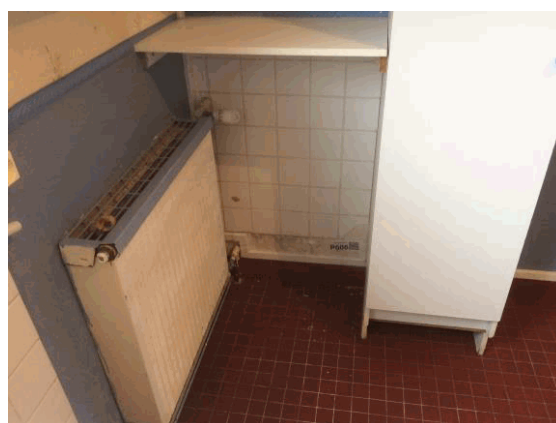
002HD001394 n°6 - 1 (P6)

| Plan | Localisation | Composant | Partie composant | Descriptif de l'action menée | | | | Laboratoire | | | Conclusion |
|---|---|---|---|---|---|---|---|---|---|---|---|
| Appartement n°8 | Vol 1 (Cuisine) | Murs et cloisons | Enduit plâtre | P6 | Réalisation d'un prélèvement | Cloison et doublage pièces humides | 002HD0013<br>94 n°6 - 1 - 002HD0013<br>94 n°6 - 2 | P6 | Enduit plâtreux blanc en vrac + peinture non séparable | Négatif | Négatif sur analyse |
| Appartement n°8 | Vol 2 (SDB) - Vol 3 (W.C) | Murs et cloisons | Enduit plâtre | S14 - S15 | Sondage et extension de la zone homogène du prélèvement P6 | Cloison et doublage pièces humides | 002HD0013<br>94 n°6 - 1 - 002HD0013<br>94 n°6 - 2 | P6 | Enduit plâtreux blanc en vrac + peinture non séparable | Négatif | Négatif sur analyse |

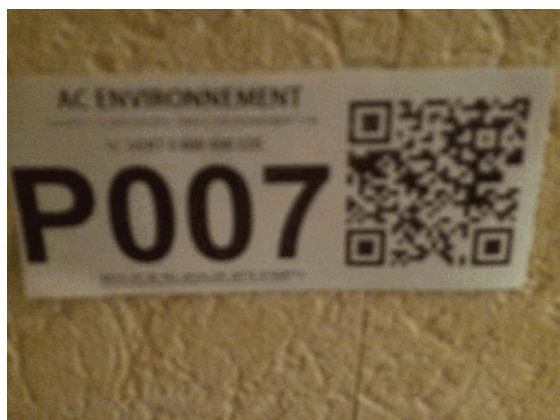
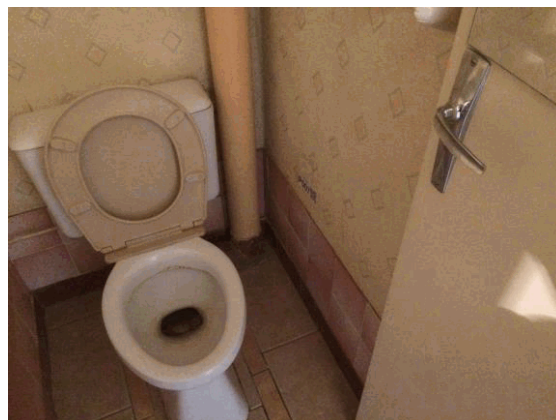
002HD001394 n°7 - 1 (P7)

| Plan | Localisation | Composant | Partie composant | Descriptif de l'action menée | | | | Laboratoire | | | Conclusion |
|---|---|---|---|---|---|---|---|---|---|---|---|
| Appartement n°8 | Vol 3 (W.C) | Murs et cloisons | Enduit plâtre | P7 | Réalisation d'un prélèvement | Porteur pièces humides | 002HD0013<br>94 n°7 - 1 - 002HD0013<br>94 n°7 - 2 | P7 | Enduit plâtreux blanc en vrac + peintures multiples non séparable + papier non séparable | Négatif | Négatif sur analyse |
| Appartement n°8 | Vol 1 (Cuisine) | Murs et cloisons | Enduit plâtre | S16 | Sondage et extension de la zone homogène du prélèvement P7 | Porteur pièces humides | 002HD0013<br>94 n°7 - 1 - 002HD0013<br>94 n°7 - 2 | P7 | Enduit plâtreux blanc en vrac + peintures multiples non séparable + papier non séparable | Négatif | Négatif sur analyse |

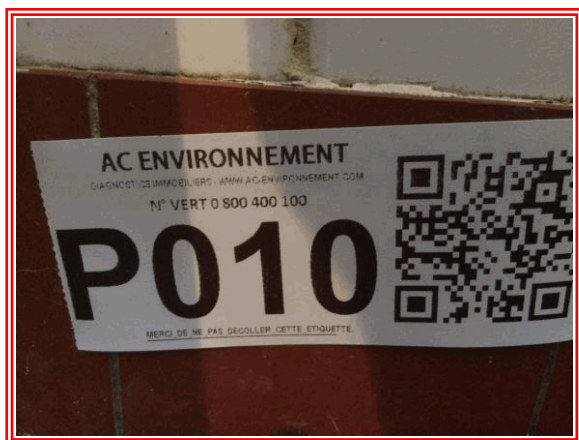
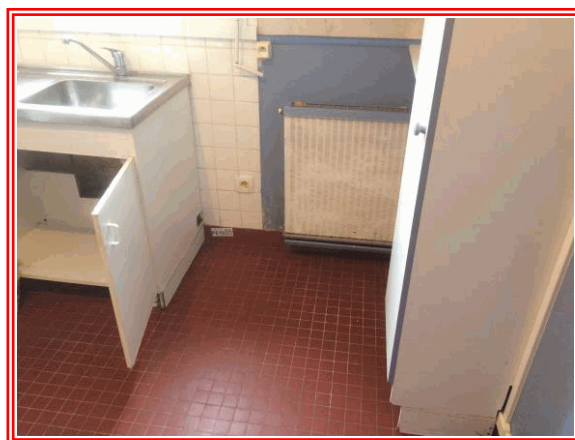
002HD001394 n°10 - 1 (P10)

| Localisation | Catégorie | Composant | Partie de composant | Sur avis / réf pré. |
|---|---|---|---|---|
| Vol 1 (Cuisine) | Revêtement de mur | Revêtement de mur | Colle de carrelage (plinthe) | P10 |

| Vol 8 (Entrée) | Revêtement de mur | Revêtement de mur | Colle de carrelage (plinthe) | P10 |
| Vol 3 (W.C) | Revêtement de mur | Revêtement de mur | Colle de carrelage (plinthe) | P10 |
| Vol 2 (SDB) | Revêtement de mur | Revêtement de mur | Colle de carrelage (plinthe) | P10 |

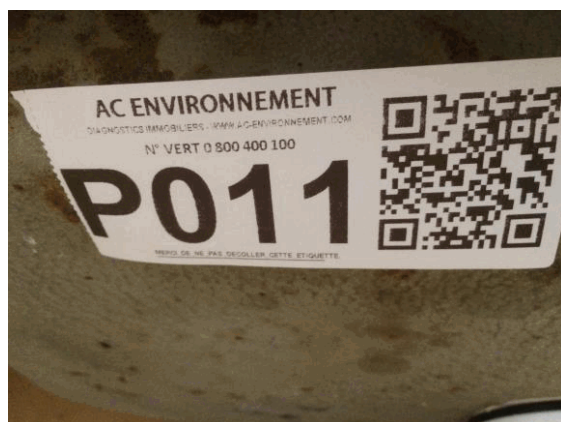
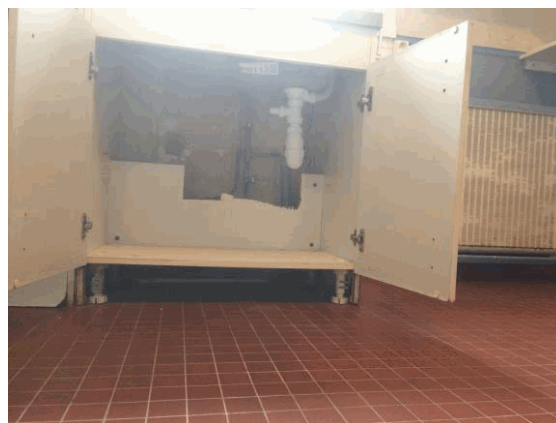
002HD001394 n°11 - 1 (P11)

| Plan | Localisation | Composant | Partie composant | Descriptif de l'action menée | | | | Laboratoire | | | Conclusion |
|---|---|---|---|---|---|---|---|---|---|---|---|
| Appartement n°8 | Vol 1 (Cuisine) | Evier | Peinture bitumineuse grise | P11 | Réalisation d'un prélèvement | | 002HD0013<br>94 n°11 - 1<br>-<br>002HD0013<br>94 n°11 - 2 | P11 | Peinture en vrac | Négatif | Négatif sur analyse |

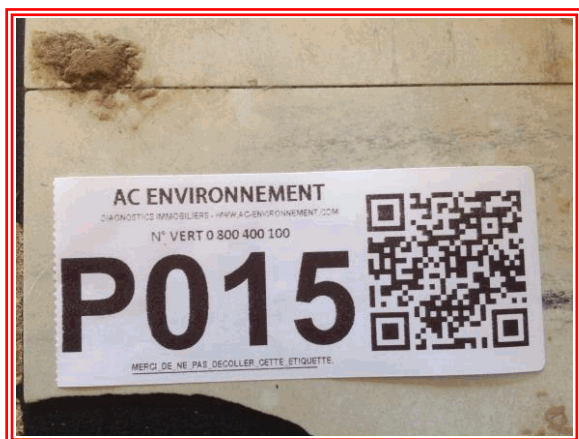
002HD001394 n°15 - 1 (P15)

| Vol 9 (Dégagement) | Revêtement de sol | Revêtement de sol | Résidu dalle dure grise fortement dégradé | P15 |

| Plan | Localisation | Composant | Partie composant | Descriptif de l'action menée | | | | Laboratoire | | | Conclusion |
|---|---|---|---|---|---|---|---|---|---|---|---|
| Appartement n°8 | Vol 9 (Dégagement) | Revêtement de sol | Résidu dalle dure grise fortement dégradé | P15 | Réalisation d'un prélèvement | | 002HD0013<br>94 n°15 - 1 | P15 | Dalle dure cassante grise + colle polymère jaune non séparable + ragréage gris en faible quantité non séparable | Positif | Présence sur analyse |
| Appartement n°8 | Vol 9 (Dégagement) | Revêtement de sol | Résidu dalle dure grise fortement dégradé | P15 | Sondage et extension de la zone homogène du prélèvement P15 | | 002HD0013<br>94 n°15 - 1 | P15 | Dalle dure cassante grise + colle polymère jaune non séparable + ragréage gris en faible quantité non séparable | Positif | Présence sur analyse |

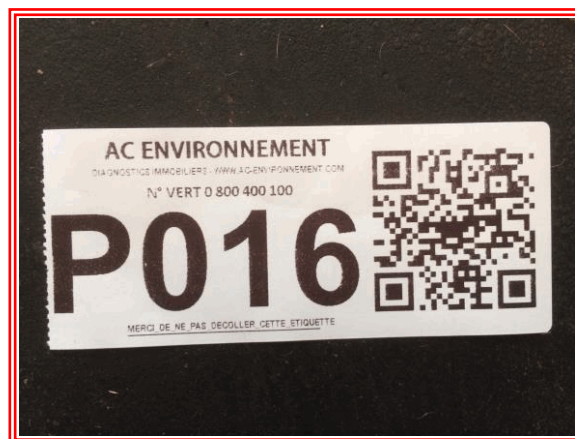
002HD001394 n°16 - 1 (P16)

| Vol 9 (Dégagement) | Revêtement de sol | Revêtement de sol | Colle bitumeuses | P16 |
| Vol 7 (Séjour) | Revêtement de sol | Revêtement de sol | Colle bitumeuses | P16 |
| Vol 5 (Chambre 2) | Revêtement de sol | Revêtement de sol | Colle bitumeuses | P16 |
| Vol 4 (Chambre 1) | Revêtement de sol | Revêtement de sol | Colle bitumeuses | P16 |
| Vol 6 (Chambre 3) | Revêtement de sol | Revêtement de sol | Colle bitumeuses | P16 |

Commentaire n°2 : Les dalles plastiques ont été arrachées dans certaines pièces. La colle noire est directement visible et non recouverte.

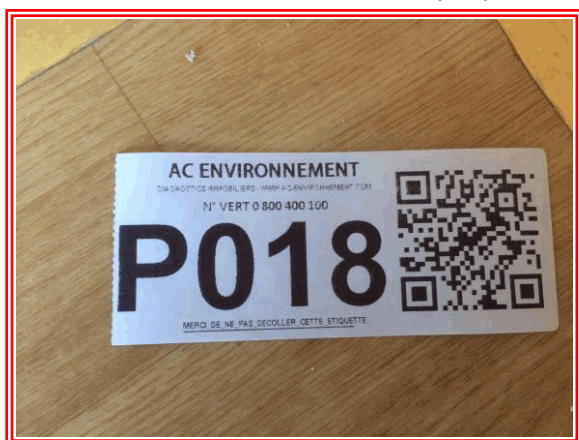
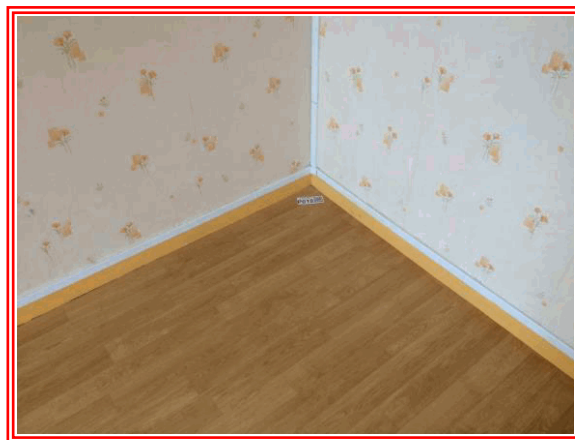
002HD001394 n°18 - 1 (P18)

| Vol 5 (Chambre 2) | Revêtement de sol | Revêtement de sol | Dalle dure beige | P18 |
| Vol 6 (Chambre 3) | Revêtement de sol | Revêtement de sol | Dalle dure beige | P18 |
| Vol 4 (Chambre 1) | Revêtement de sol | Revêtement de sol | Dalle dure beige | P18 |

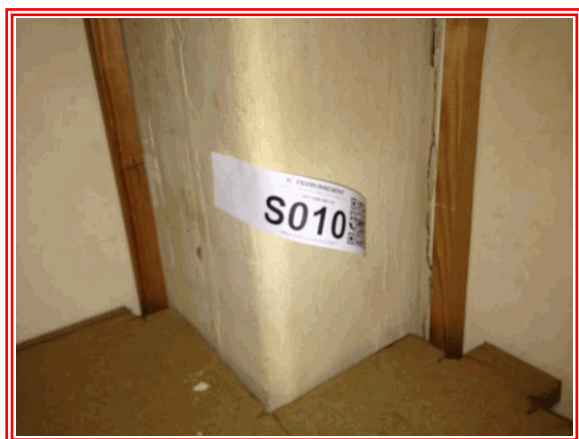
S10 - 1 (A10)

| Localisation | Catégorie | Composant | Partie de composant | Sur avis / réf pré. |
|---|---|---|---|---|
| Vol 9 (Dégagement) | Conduits, canalisations et équipements | Conduit air | Conduit en fibres-ciment | S10 |

| Plan | Localisation | Composant | Partie composant | Descriptif de l'action menée | | | | Laboratoire | | | Conclusion |
|---|---|---|---|---|---|---|---|---|---|---|---|
| Appartement n°8 | Vol 9 (Dégagement) | Conduit air | Conduit en fibres-ciment | S10 | Réalisation d'un sondage | | S10 - 1 | | | | Présence sur jugement personnel de l'opérateur de repérage |

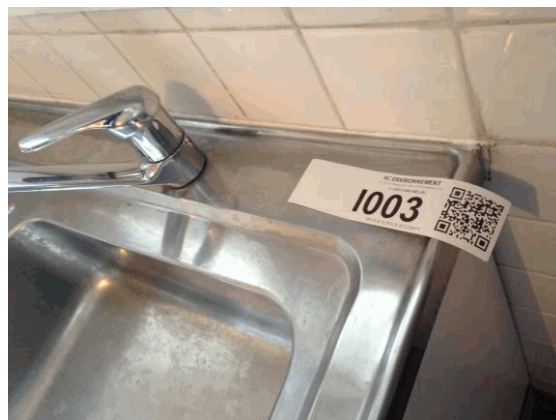
| Plan | Localisation | Composant | Partie composant | Descriptif de l'action menée | | | | Laboratoire | | | Conclusion |
|---|---|---|---|---|---|---|---|---|---|---|---|
| Appartement n°8 | Vol 1 (Cuisine) | Evier | Mastic étanchéité | I3 | | | I3 - 1 | | | | Aucun prélèvement réalisé à la demande du client sur l'ensemble des mastics des appareils sanitaires et équipements divers |

| Plan | Localisation | Composant | Partie composant | Descriptif de l'action menée | | | | Laboratoire | | | Conclusion |
|---|---|---|---|---|---|---|---|---|---|---|---|
| Appartement n°8 | Vol 2 (SDB) | Evier | Mastic étanchéité | I3 | | | I3 - 1 | | | | Aucun prélèvement réalisé à la demande du client sur l'ensemble des mastics des appareils sanitaires et équipements divers |
| Appartement n°8 | Vol 3 (W.C) | Evier | Mastic étanchéité | I3 | | | I3 - 1 | | | | Aucun prélèvement réalisé à la demande du client sur l'ensemble des mastics des appareils sanitaires et équipements divers |

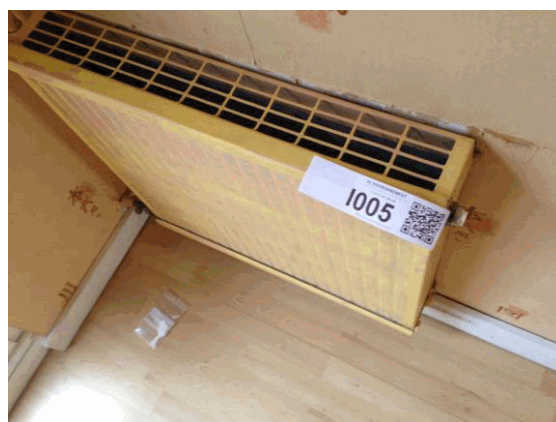
| Plan | Localisation | Composant | Partie composant | Descriptif de l'action menée | | | | Laboratoire | | | Conclusion |
|---|---|---|---|---|---|---|---|---|---|---|---|
| Appartement n°8 | Vol 6 (Chambre 3) | Radiateurs | Joints | I5 | | | I5 - 1 | | | | Aucun prélèvement réalisé à la demande du client |
| Appartement n°8 | Vol 5 (Chambre 2) | Radiateurs | Joints | I5 | | | I5 - 1 | | | | Aucun prélèvement réalisé à la demande du client |

| Plan | Localisation | Composant | Partie composant | Descriptif de l'action menée | | | | Laboratoire | | | Conclusion |
|---|---|---|---|---|---|---|---|---|---|---|---|
| Appartement n°8 | Vol 2 (SDB) | Radiateurs | Joints | I5 | | | I5 - 1 | | | | Aucun prélèvement réalisé à la demande du client |
| Appartement n°8 | Vol 8 (Entrée) | Radiateurs | Joints | I5 | | | I5 - 1 | | | | Aucun prélèvement réalisé à la demande du client |
| Appartement n°8 | Vol 4 (Chambre 1) | Radiateurs | Joints | I5 | | | I5 - 1 | | | | Aucun prélèvement réalisé à la demande du client |
