Rapport de mission de repérage des matériaux et produits contenant de l'amiante avant travaux

Adresse :	PARC DE LA CROIX
CP - Ville :	53210 SOULGE SUR OUETTE
Référence client :	_0008700001_
Date du repérage :	24/03/2017
Désignation :	Bâtiment composé de 2 cages et de 1 étage

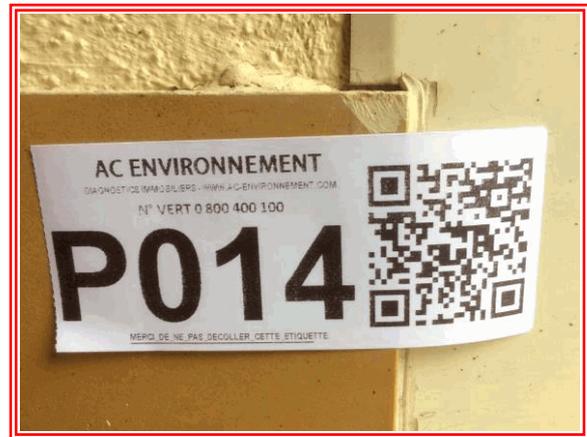
002HD001424 n°14 - 1 (P14)

Localisation	Catégorie	Composant	Partie de composant	Sur avis / réf pré.
Vol 1 (PC Cage 4)	Revêtement de mur	Revêtement de mur	Colle de carrelage (plinthe)	P14
Vol 26 (hall)	Revêtement de mur	Revêtement de mur	Colle de carrelage (plinthe)	P14
Vol 13 (Hall)	Revêtement de mur	Revêtement de mur	Colle de carrelage (plinthe)	P14
Vol 7 (PC Cage 6)	Revêtement de mur	Revêtement de mur	Colle de carrelage (plinthe)	P14
Vol 14 (R+1 cage 4)	Revêtement de mur	Revêtement de mur	Colle de carrelage (plinthe)	P14
Vol 15 (R+2 cage 4)	Revêtement de mur	Revêtement de mur	Colle de carrelage (plinthe)	P14
Vol 17 (R+2 cage 6)	Revêtement de mur	Revêtement de mur	Colle de carrelage (plinthe)	P14
Vol 16 (R+1 cage 6)	Revêtement de mur	Revêtement de mur	Colle de carrelage (plinthe)	P14
Vol 19 (combles cage 4)	Conduits, canalisations et équipements	Conduit air	Conduit en fibres-ciment	S39
Vol 19 (combles cage 4)	Conduits, canalisations et équipements	Conduit air	Conduit en fibres-ciment	S40

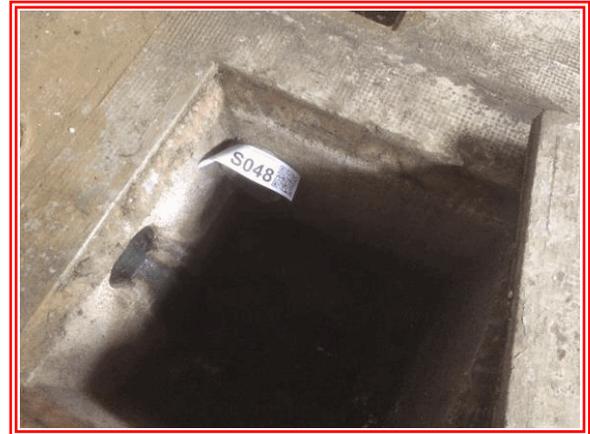
S48 - 1 (A48)

PC RDC	Vol 10 (chaufferie)	Conduit eau	Conduit en fibres-ciment	S48	Réalisation d'un sondage	Sous regard eaux usées	S48 - 1				Présence sur jugement personnel de l'opérateur de repérage
Plan masse	Vol 21 (Plan masse)	Conduit eau	Conduit en fibres-ciment	S50	Réalisation d'un sondage	Au sol (évacuation EP)	S50 - 1				Présence sur jugement personnel de l'opérateur de repérage

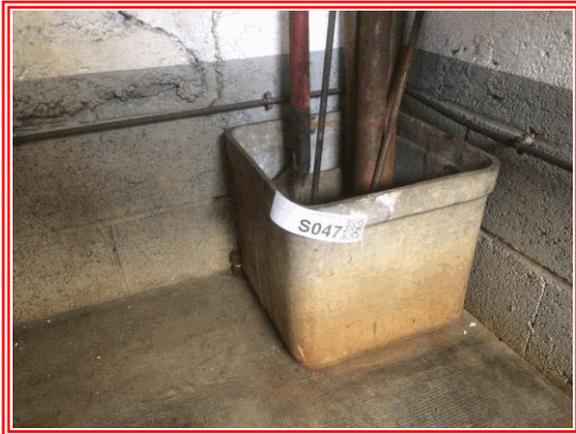
S47 - 1 (A47)

S47: Bac en fibres-ciment

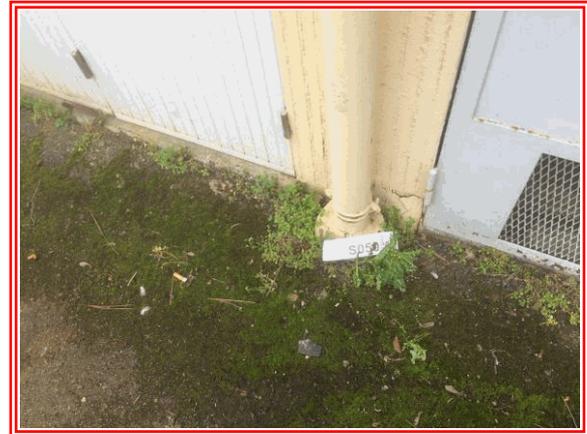
S50 - 1 (A50)

S50: Conduit en fibres-ciment

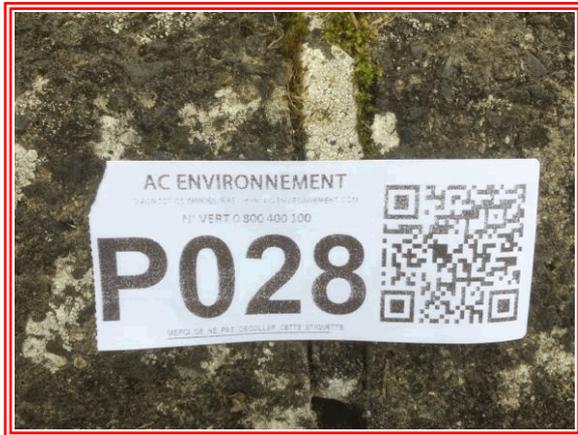
002HD001424 n°28 - 1 (P28)

P28 : Joint d'assemblage des bordures
---	---

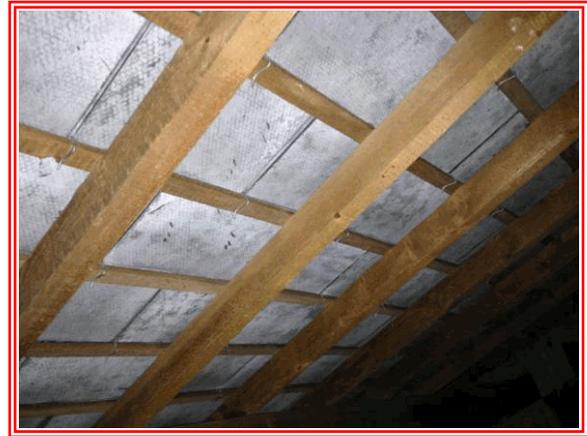
S49 - 1 (A49)

S49: Ardoises composites

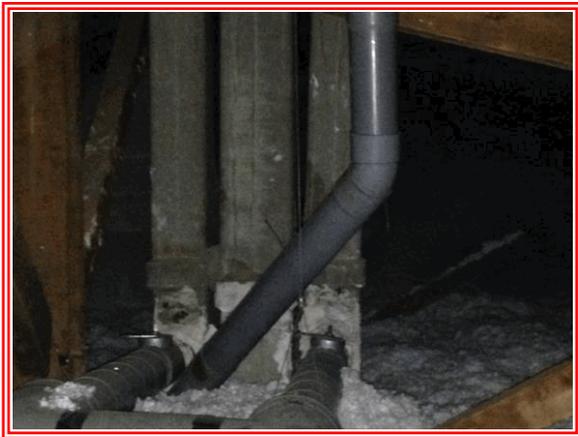
S56 - 1 (A56)

Vol 18 (combles cage 6)	Conduits, canalisations et équipements	Conduit air	Conduit en fibres-ciment	S54
Vol 18 (combles cage 6)	Conduits, canalisations et équipements	Conduit air	Conduit en fibres-ciment	S55
Vol 18 (combles cage 6)	Conduits, canalisations et équipements	Conduit air	Conduit en fibres-ciment	S56

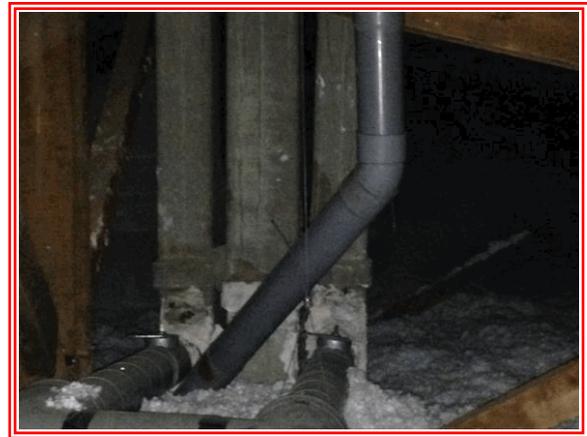
S57 - 1 (A57)

Vol 18 (combles cage 6)	Conduits, canalisations et équipements	Conduit air	Conduit en fibres-ciment	S57
Vol 18 (combles cage 6)	Conduits, canalisations et équipements	Conduit air	Conduit en fibres-ciment	S58

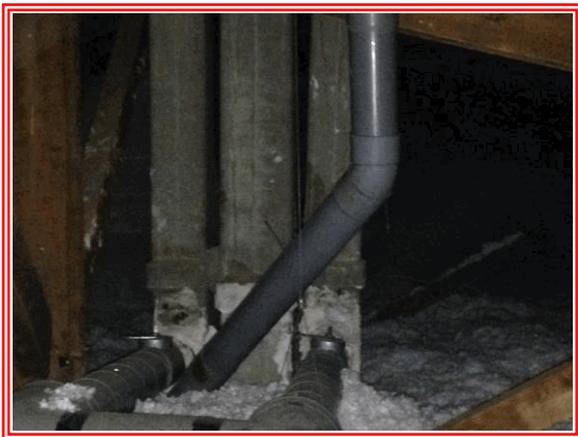
S58 - 1 (A58)

Combles	Vol 18 (combles cage 6)	Conduit air	Conduit en fibres-ciment	S58	Réalisation d'un sondage		S58 - 1			Présence sur jugement personnel de l'opérateur de repérage
