## Rapport de mission de repérage des matériaux et produits contenant de l'amiante avant travaux

| Adresse : | 6 RUE DU DR GUERIN - LA PERRINE |
| Date du repérage : | 15/11/2016 |
| Désignation : | Appartement n° 3 de type 5 situé au 01 er étage |

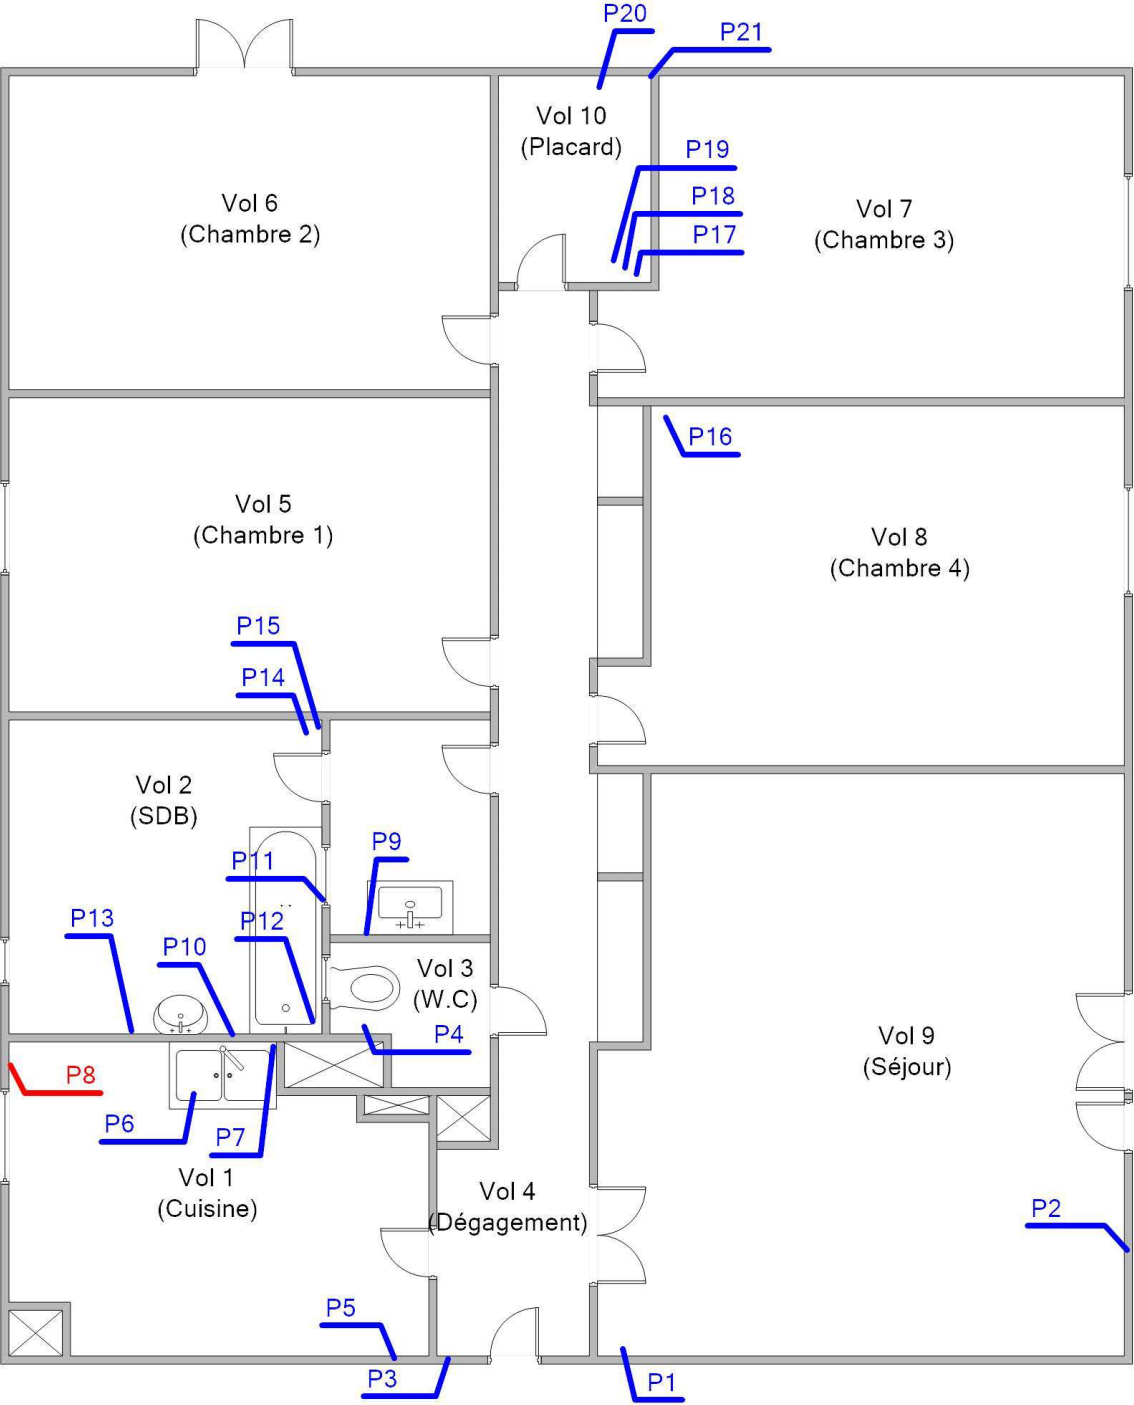
| LGT 3 - PLAN DE PRÉLÈVEMENTS | | | | Référence:<br>002HD001176 |

| | P8 : Plaques planes en fibres-ciment |
| | S1: Plaques planes en fibres-ciment |

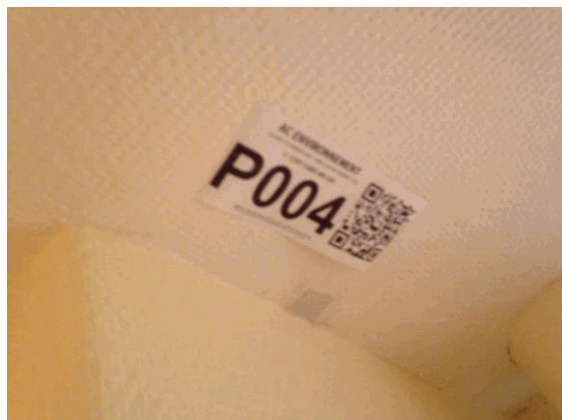
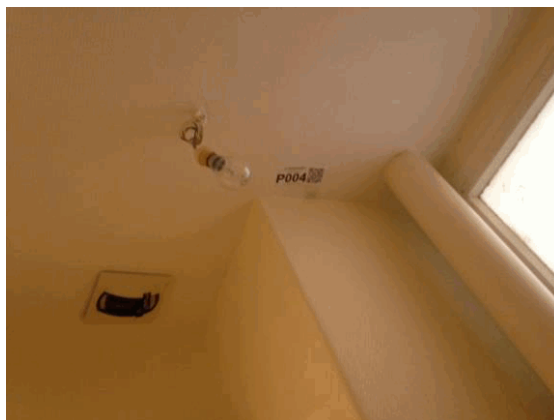
| Plan | Localisation | Composant | Partie composant | Descriptif de l'action menée | | | | Laboratoire | | | Conclusion |
|---|---|---|---|---|---|---|---|---|---|---|---|
| LGT 3 | Vol 3 (W.C) | Faux plafonds | enduit sur placoplatre | P4 | Réalisation d'un prélèvement | Plafond placoplatre pièce humide | 002HD0011<br>76 n°4 - 1 -<br>002HD0011<br>76 n°4 - 2 | P4 | Peinture Effritable Blanc<br>Carton Souple Fibreux Marron<br>Toile Souple Fibreux Blanc<br>Plâtre Effritable Blanc | Négatif | Négatif sur analyse |

| Référence | Categorie | Composant | Materiau | Localisation | Observation |
|---|---|---|---|---|---|
| P4 | Plafond et faux-plafonds | Faux plafonds | Peinture Effritable<br>Blanc<br>Carton Souple Fibreux<br>Marron<br>Toile Souple Fibreux<br>Blanc<br>Plâtre Effritable Blanc<br>- Plafond placoplâtre pièce humide - | LGT 3 - Vol 3<br>(W.C) | |

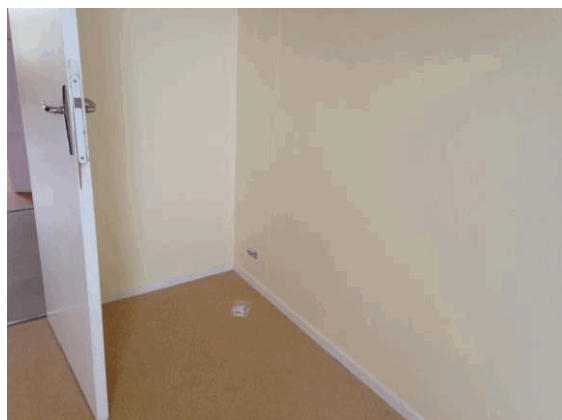
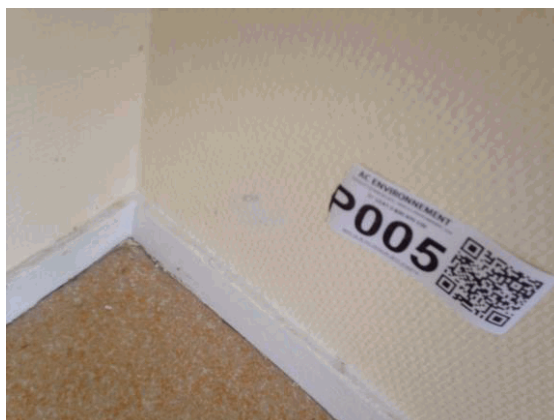
| Plan | Localisation | Composant | Partie composant | Descriptif de l'action menée | | | | Laboratoire | | | Conclusion |
|---|---|---|---|---|---|---|---|---|---|---|---|
| LGT 3 | Vol 1 (Cuisine) | Murs et cloisons | Enduit plâtre | P5 | Réalisation d'un prélèvement | Porteur pièces humides | 002HD0011<br>76 n°5 - 1 -<br>002HD0011<br>76 n°5 - 2 | P5 | Plâtre Pulvérulent Blanc<br>Peinture Effritable Bleu | Négatif | Négatif sur analyse |
| LGT 3 | Vol 1 (Cuisine) - Vol 3 (W.C) - Vol 2 (SDB) | Murs et cloisons | Enduit plâtre | P5 - S14 - S15 | Sondage et extension de la zone homogène du prélèvement P5 | Porteur pièces humides | 002HD0011<br>76 n°5 - 1 -<br>002HD0011<br>76 n°5 - 2 | P5 | Plâtre Pulvérulent Blanc<br>Peinture Effritable Bleu | Négatif | Négatif sur analyse |

| Référence | Categorie | Composant | Materiau | Localisation | Observation |
|---|---|---|---|---|---|
| P5 | Parois verticales intérieures et enduits | Murs et cloisons | Plâtre Pulvérulent<br>Blanc<br>Peinture Effritable<br>Bleu - Porteur pièces humides - | LGT 3 - Vol 1<br>(Cuisine) | |

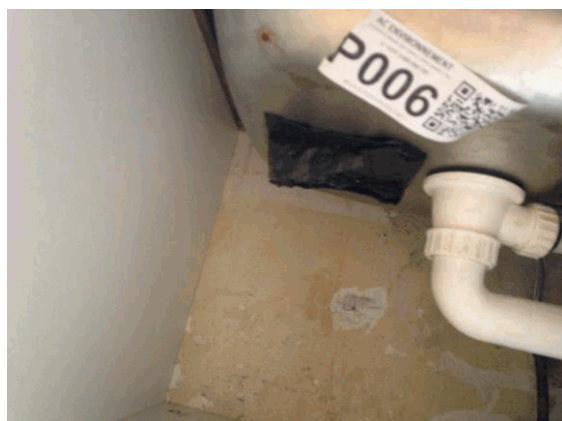
002HD001176 n°6 - 1 (P6)

| Plan | Localisation | Composant | Partie composant | Descriptif de l'action menée | | | | Laboratoire | | | Conclusion |
|---|---|---|---|---|---|---|---|---|---|---|---|
| LGT 3 | Vol 1 (Cuisine) | Evier | Tampon bitumineux | P6 | Réalisation d'un prélèvement | | 002HD001176 n°6 - 1 | P6 | Tampon Bitumineux Fibreux Noir | Négatif | Négatif sur analyse |
| LGT 3 | Vol 1 (Cuisine) | Evier | Tampon bitumineux | P6 | Sondage et extension de la zone homogène du prélèvement P6 | | 002HD001176 n°6 - 1 | P6 | Tampon Bitumineux Fibreux Noir | Négatif | Négatif sur analyse |

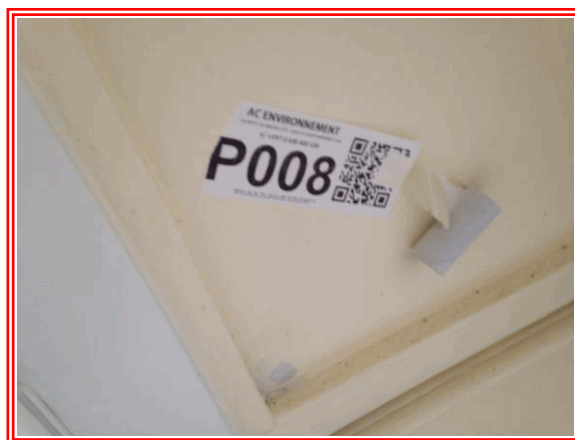
002HD001176 n°8 - 1 (P8)

| Localisation | Catégorie | Composant | Partie de composant | Sur avis / réf pré. |
|---|---|---|---|---|
| Vol 1 (Cuisine) | Parois verticales intérieures et enduits | Cloisons légères ou préfabriquées | Plaques planes en fibres-ciment | P8 |
| Vol 2 (SDB) | Parois verticales intérieures et enduits | Cloisons légères ou préfabriquées | Plaques planes en fibres-ciment | P8 |

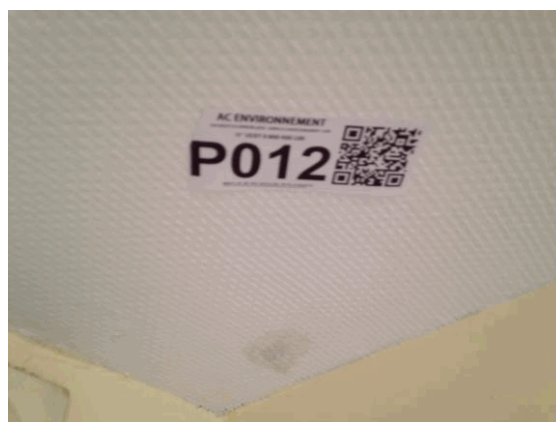
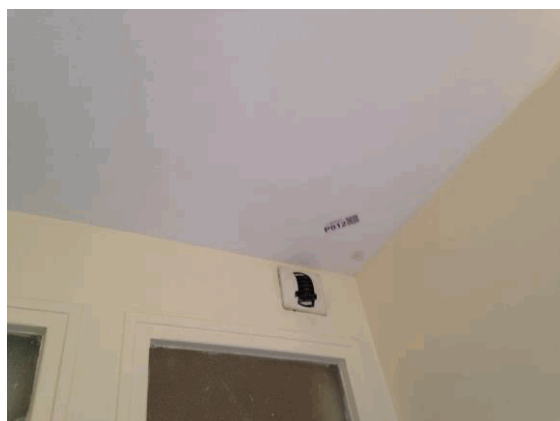
| Plan | Localisation | Composant | Partie composant | Descriptif de l'action menée | | | | Laboratoire | | | Conclusion |
|---|---|---|---|---|---|---|---|---|---|---|---|
| LGT 3 | Vol 2 (SDB) | Plafonds | Enduit plâtre | P12 | Réalisation d'un prélèvement | Plafond pièces humides | 002HD0011<br>76 n°12 - 1<br>-<br>002HD0011<br>76 n°12 - 2 | P12 | Enduit Effritable Beige<br>Peinture Effritable Beige | Négatif | Négatif sur analyse |
| LGT 3 | Vol 1 (Cuisine) - Vol 2 (SDB) | Plafonds | Enduit plâtre | S17 - S44 | Sondage et extension de la zone homogène du prélèvement P12 | Plafond pièces humides | 002HD0011<br>76 n°12 - 1<br>-<br>002HD0011<br>76 n°12 - 2 | P12 | Enduit Effritable Beige<br>Peinture Effritable Beige | Négatif | Négatif sur analyse |

| Référence | Categorie | Composant | Materiau | Localisation | Observation |
|---|---|---|---|---|---|
| P12 | Plafond et faux-plafonds | Plafonds | Enduit Effritable Beige<br>Peinture Effritable<br>Beige - Plafond pièces humides - | LGT 3 - Vol 2<br>(SDB) | |

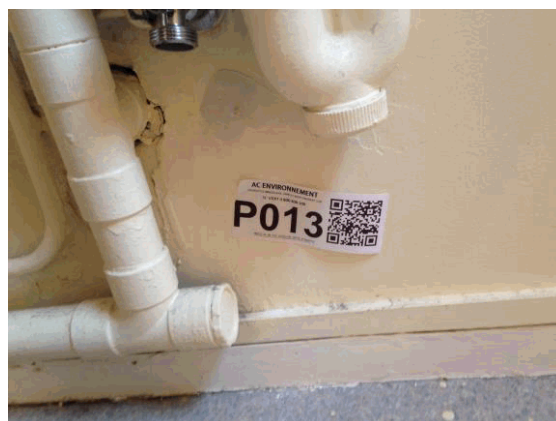
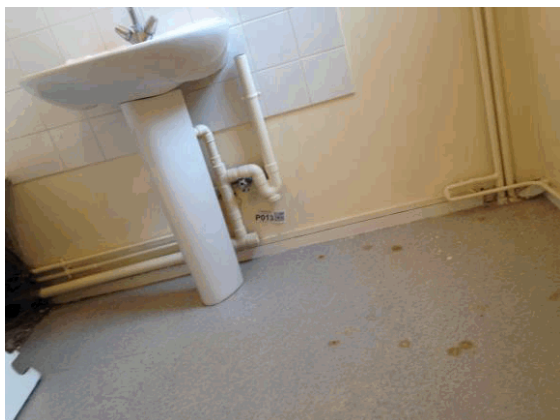
| Plan | Localisation | Composant | Partie composant | Descriptif de l'action menée | | | | Laboratoire | | | Conclusion |
|---|---|---|---|---|---|---|---|---|---|---|---|
| LGT 3 | Vol 2 (SDB) | Murs et cloisons | Enduit plâtre | P13 | Réalisation d'un prélèvement | Cloison et doublage pièces humides | 002HD0011<br>76 n°13 - 1 -<br>-<br>002HD0011<br>76 n°13 - 2 | P13 | Peinture Effritable Beige<br>Enduit Effritable Blanc<br>Plâtre Pulvérulent Blanc | Négatif | Négatif sur analyse |

| Plan | Localisation | Composant | Partie composant | Descriptif de l'action menée | | | | Laboratoire | | | Conclusion |
|---|---|---|---|---|---|---|---|---|---|---|---|
| LGT 3 | Vol 2 (SDB) - Vol 3 (W.C) - Vol 1 (Cuisine) | Murs et cloisons | Enduit plâtre | P13 - S18 - S19 - S45 | Sondage et extension de la zone homogène du prélèvement P13 | Cloison et doublage pièces humides | 002HD0011<br>76 n°13 - 1<br>-<br>002HD0011<br>76 n°13 - 2 | P13 | Peinture Effritable Beige<br>Enduit Effritable Blanc<br>Plâtre Pulvérulent Blanc | Négatif | Négatif sur analyse |

| P13 | Parois verticales intérieures et enduits | Murs et cloisons | Peinture Effritable Beige<br>Enduit Effritable Blanc<br>Plâtre Pulvérulent<br>Blanc - Cloison et doublage pièces humides - | LGT 3 - Vol 2 (SDB) | |

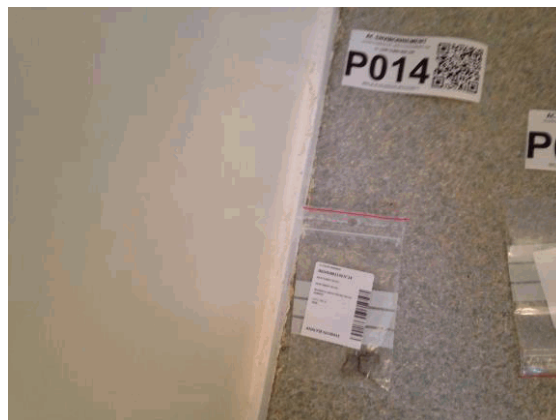
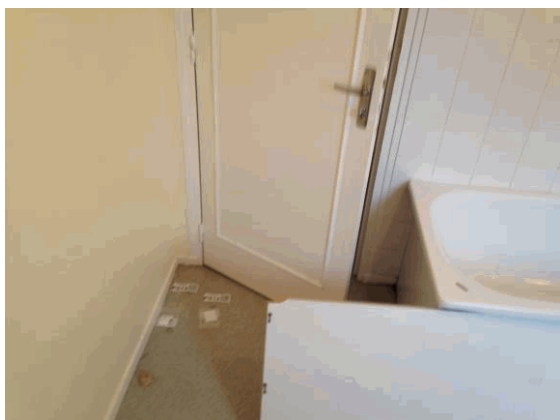
| Plan | Localisation | Composant | Partie composant | Descriptif de l'action menée | | | | Laboratoire | | | Conclusion |
|---|---|---|---|---|---|---|---|---|---|---|---|
| LGT 3 | Vol 2 (SDB) | Revêtement de sol | Ragréage gris d'origine pièces humides | P14 | Réalisation d'un prélèvement | | 002HD0011<br>76 n°14 - 1<br>-<br>002HD0011<br>76 n°14 - 2 | P14 | Ragréage Effritable Gris<br>Peinture Effritable Gris | Négatif | Négatif sur analyse |
| LGT 3 | Vol 2 (SDB) - Vol 3 (W.C) - Vol 1 (Cuisine) | Revêtement de sol | Ragréage gris d'origine pièces humides | P14 - S20 - S21 | Sondage et extension de la zone homogène du prélèvement P14 | | 002HD0011<br>76 n°14 - 1<br>-<br>002HD0011<br>76 n°14 - 2 | P14 | Ragréage Effritable Gris<br>Peinture Effritable Gris | Négatif | Négatif sur analyse |

| Référence échantillon laboratoire : PM01078062 | | | | | | | | | ° |
|---|---|---|---|---|---|---|---|---|---|
| 002HD001176_014<br>Revêtement de sol / Revêtement de sol / Ragréage gris d'origine pièces humides<br>Vol 2 (SDB) | 1 | Ragréage | Effritable | Gris | Attaque chimique :<br>Acétone | 1 | MET* | Non détecté | |

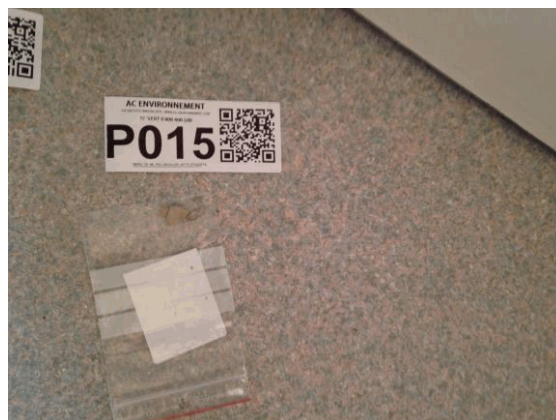
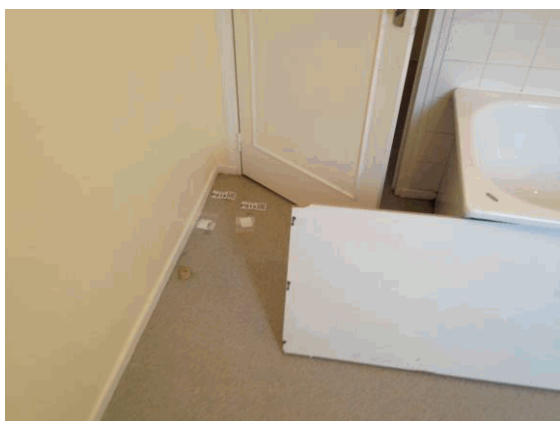
| Plan | Localisation | Composant | Partie composant | Descriptif de l'action menée | | | | Laboratoire | | | Conclusion |
|---|---|---|---|---|---|---|---|---|---|---|---|
| LGT 3 | Vol 2 (SDB) | Revêtement de sol | Colles jaune de revêtement de sol d'origine pièces humides | P15 | Réalisation d'un prélèvement | avec ragréage inséparable | 002HD0011<br>76 n°15 - 1<br>-<br>002HD0011<br>76 n°15 - 2 | P15 | Colle Souple Jaune<br>Peinture Effritable Gris<br>Ragréage Effritable Gris | Négatif | Négatif sur analyse |
| LGT 3 | Vol 3 (W.C) - Vol 1 (Cuisine) - Vol 2 (SDB) | Revêtement de sol | Colles jaune de revêtement de sol d'origine pièces humides | S22 - S23 - S46 | Sondage et extension de la zone homogène du prélèvement P15 | avec ragréage inséparable | 002HD0011<br>76 n°15 - 1<br>-<br>002HD0011<br>76 n°15 - 2 | P15 | Colle Souple Jaune<br>Peinture Effritable Gris<br>Ragréage Effritable Gris | Négatif | Négatif sur analyse |

| Référence échantillon laboratoire : PM01078063 | | | | | | | | |
|---|---|---|---|---|---|---|---|---|
| 002HD001176_015<br>Revêtement de sol / Revêtement de sol / Colles jaune de revêtement de sol d'origine pièces humides<br>Vol 2 (SDB) | 1 | Colle | Souple | Jaune | Attaque chimique :<br>Acétone | 1 | MET* | Non détecté |

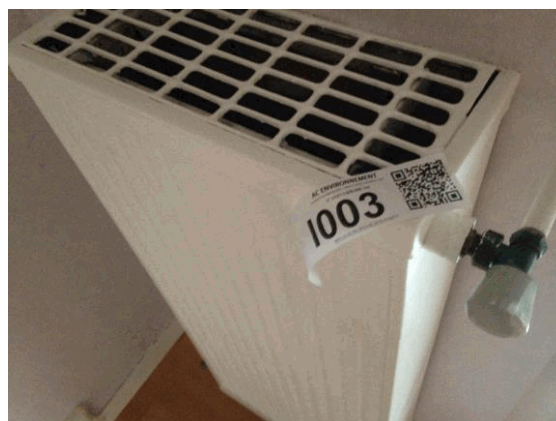
| Plan | Localisation | Composant | Partie composant | Descriptif de l'action menée | | | | Laboratoire | | | Conclusion |
|---|---|---|---|---|---|---|---|---|---|---|---|
| LGT 3 | Vol 6 (Chambre 2) | Radiateurs | Joints | I3 | | | I3 - 1 | | | | Aucun prélèvement réalisé à la demande du client |
| LGT 3 | Vol 7 (Chambre 3) | Radiateurs | Joints | I3 | | | I3 - 1 | | | | Aucun prélèvement réalisé à la demande du client |
| LGT 3 | Vol 5 (Chambre 1) | Radiateurs | Joints | I3 | | | I3 - 1 | | | | Aucun prélèvement réalisé à la demande du client |
| LGT 3 | Vol 8 (Chambre 4) | Radiateurs | Joints | I3 | | | I3 - 1 | | | | Aucun prélèvement réalisé à la demande du client |
| LGT 3 | Vol 2 (SDB) | Radiateurs | Joints | I3 | | | I3 - 1 | | | | Aucun prélèvement réalisé à la demande du client |
| LGT 3 | Vol 4 (Dégagement) | Radiateurs | Joints | I3 | | | I3 - 1 | | | | Aucun prélèvement réalisé à la demande du client |

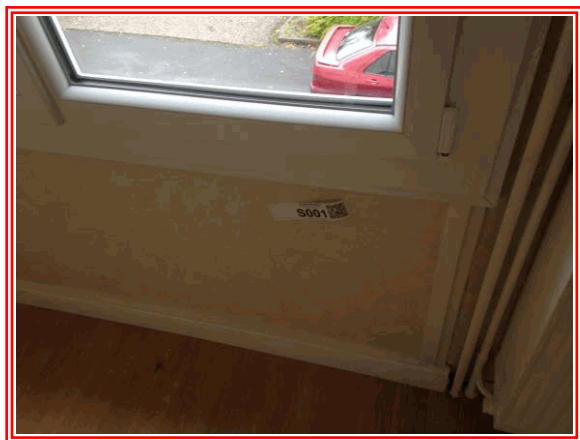
S1 - 1 (A1)

| Localisation | Catégorie | Composant | Partie de composant | Sur avis / réf pré. |
|---|---|---|---|---|
| Vol 5 (Chambre 1) | Parois verticales intérieures et enduits | Cloisons légères ou préfabriquées | Plaques planes en fibres-ciment | S1 |

| Référence | Localisation | Action |
|---|---|---|
| <b>S1 - 1 (A1)</b> | <b>LGT 3 - Vol 5<br/>(Chambre 1)</b> | <b>Présence sur présentation de documents</b> |
