## Rapport de mission de repérage des matériaux et produits contenant de l'amiante avant travaux

Adresse :	6 RUE DU DR GUERIN - LA PERRINE
CP - Ville :	53700 VILLAINES LA JUHEL
Référence client :	_00090000010000100005_
Date du repérage :	11/05/2016
Désignation :	Appartement n° 5 de type 5 situé au 02 ème étage

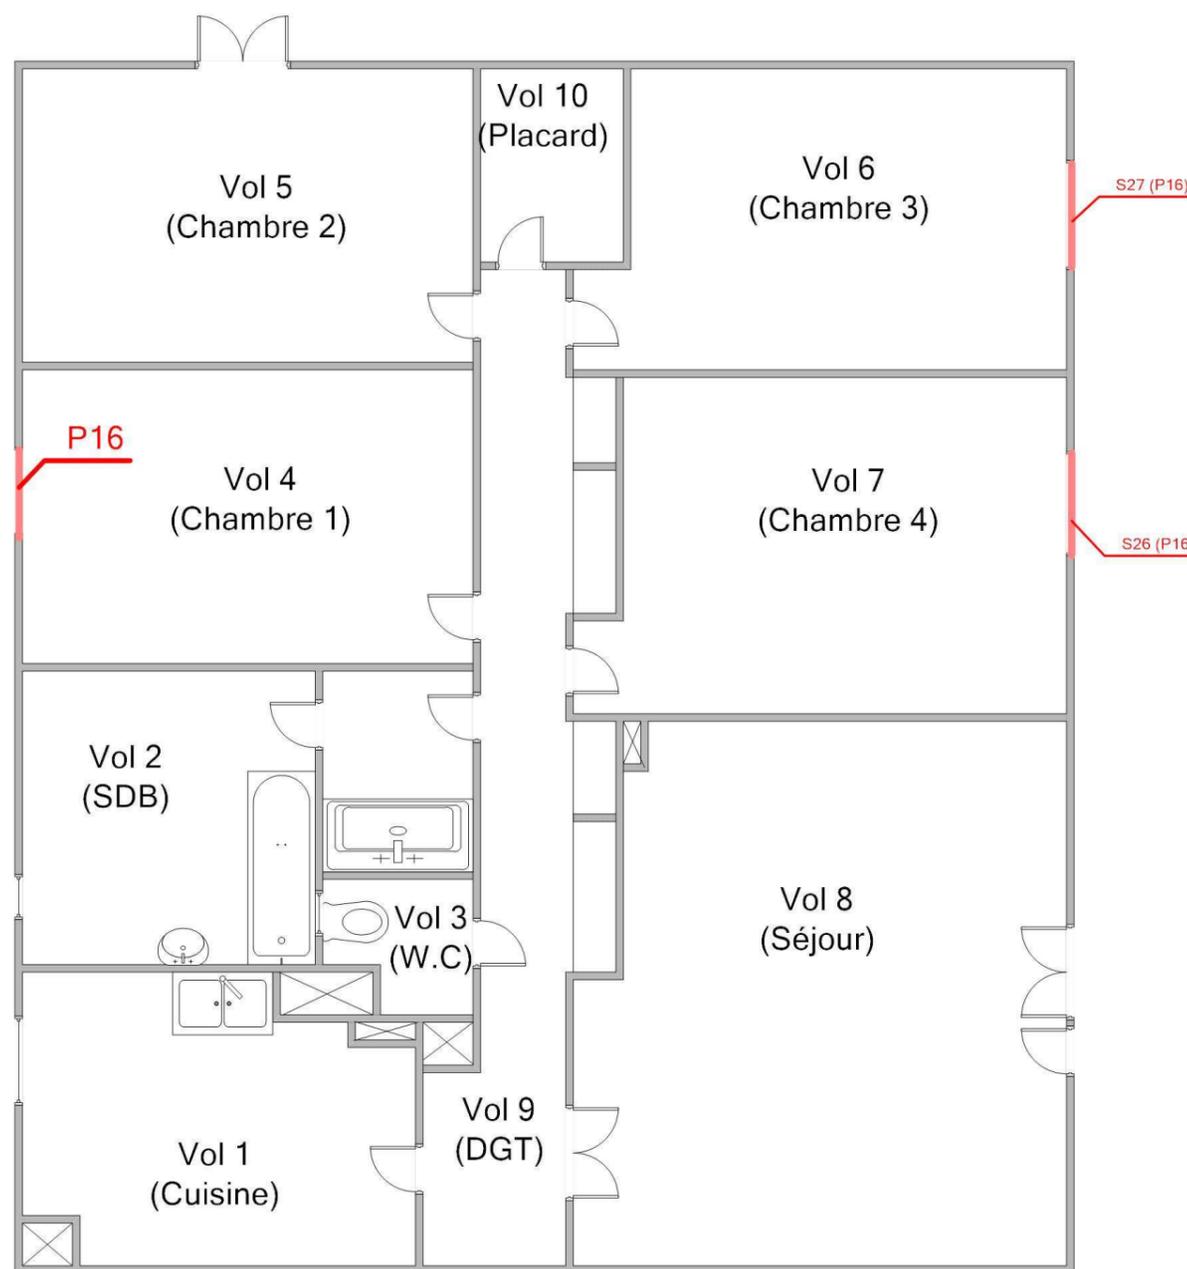
**LGT 5 - MPCA PAROIS VERTICALES INTÉRIEURES ET ENDUITS**

Localisation	Catégorie	Composant	Partie de composant	Sur avis / réf pré.
Vol 4 (Chambre 1)	Parois verticales intérieures et enduits	Murs et cloisons	Plaques planes en ciment	P16
Vol 7 (Chambre 4)	Parois verticales intérieures et enduits	Murs et cloisons	Plaques planes en ciment	P16
Vol 6 (Chambre 3)	Parois verticales intérieures et enduits	Murs et cloisons	Plaques planes en ciment	P16

P16 : Plaques planes en fibro ciment

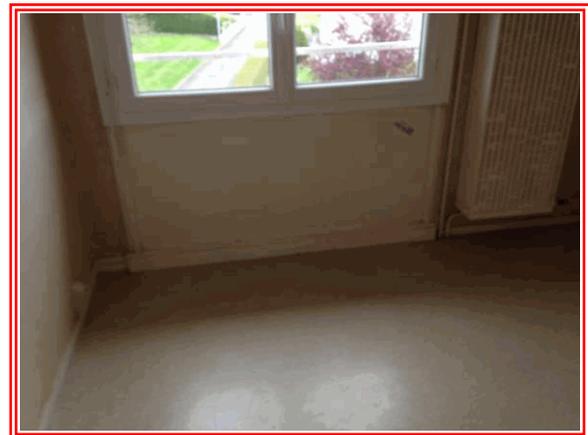
002HD000949 n°16 - 1 (P16)

Plan	Localisation	Composant	Partie composant	Descriptif de l'action menée				Laboratoire			Conclusion
				Réf action	Observation	Précision loc.	Ref photo	Ref Prél.	Descriptif	Résultat	
LGT 5	Vol 4 (Chambre 1)	Murs et cloisons	Plaques planes en ciment	P16	Réalisation d'un prélèvement	Allège fenetre	002HD0009 49 n°16 - 1 - 002HD0009 49 n°16 - 2	P16	Fibrociment gris sous forme de plaque avec fibres visibles + peintures multiples + matériau marron	Positif	Présence sur analyse
LGT 5	Vol 7 (Chambre 4)	Murs et cloisons	Plaques planes en ciment	S26 (P16)	Sondage et extension de la zone homogène du prélèvement P16	Allège fenetre	002HD0009 49 n°16 - 1 - 002HD0009 49 n°16 - 2	P16	Fibrociment gris sous forme de plaque avec fibres visibles + peintures multiples + matériau marron	Positif	Présence sur analyse
LGT 5	Vol 6 (Chambre 3)	Murs et cloisons	Plaques planes en ciment	S27 (P16)	Sondage et extension de la zone homogène du prélèvement P16	Allège fenetre	002HD0009 49 n°16 - 1 - 002HD0009 49 n°16 - 2	P16	Fibrociment gris sous forme de plaque avec fibres visibles + peintures multiples + matériau marron	Positif	Présence sur analyse
