Rapport de mission de repérage des matériaux et produits contenant de l'amiante avant travaux

Adresse :	LA PERRINE
CP - Ville :	53700 VILLAINES LA JUHEL
Référence client :	_0009000001_
Date du repérage :	04/10/2016
Désignation :	Bâtiment composé de 2 cages et de 2 étages

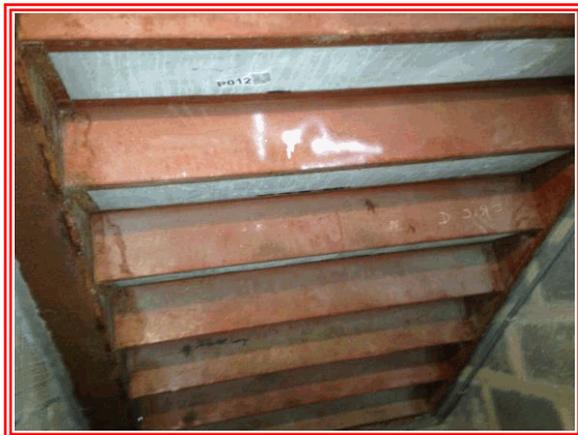
002HD001121 n°12 - 2 (P12)

Localisation	Catégorie	Composant	Partie de composant	Sur avis / réf pré.
Vol 7 (local VO 4)	Conduits, canalisations et équipements	Vide ordure	Conduit en fibres-ciment	S1
Vol 5 (local VO 3)	Conduits, canalisations et équipements	Vide ordure	Conduit en fibres-ciment	S11
Vol 5 (local VO 3)	Conduits, canalisations et équipements	Conduit eau	Conduit en fibres-ciment	S12
Vol 3 (accès caves)	Revêtement de sol	Revêtement de sol	joints bitumineux entre marbre escalier et structure métallique.	P12
Vol 1 (PC RDC)	Revêtement de sol	Revêtement de sol	joints bitumineux entre marbre escalier et structure métallique.	P12
Vol 9 (PC R+2)	Revêtement de sol	Revêtement de sol	joints bitumineux entre marbre escalier et structure métallique.	P12
Vol 8 (PC R+1)	Revêtement de sol	Revêtement de sol	joints bitumineux entre marbre escalier et structure métallique.	P12
Vol 10 (PC RDC)	Revêtement de sol	Revêtement de sol	joints bitumineux entre marbre escalier et structure métallique.	P12

Vol 12 (PC R+2)	Revêtement de sol	Revêtement de sol	joints bitumineux entre marbre escalier et structure métallique.	P12
Vol 11 (PC R+1)	Revêtement de sol	Revêtement de sol	joints bitumineux entre marbre escalier et structure métallique.	P12
Vol 14 (Plan masse)	Conduits, canalisations et équipements	Conduit eau	Conduit en fibres-ciment	S94
Vol 14 (Plan masse)	Conduits, canalisations et équipements	Conduit eau	Conduit en fibres-ciment	S95
Vol 13 (toiture)	Conduits, canalisations et équipements	Conduit eau	Conduit en fibres-ciment	S96
Vol 13 (toiture)	Conduits, canalisations et équipements	Conduit eau	Conduit en fibres-ciment	S97

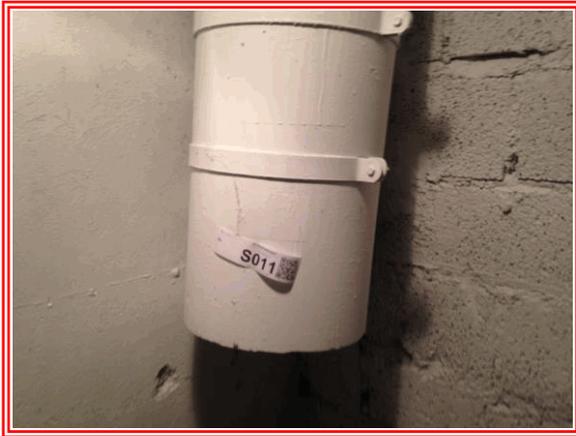
S11 - 1 (A11)

Sous sol	Vol 5 (local VO 3)	Vide ordure	Conduit en fibres-ciment	S11	Réalisation d'un sondage		S11 - 1				Présence sur jugement personnel de l'opérateur de repérage
Sous sol	Vol 5 (local VO 3)	Conduit eau	Conduit en fibres-ciment	S12	Réalisation d'un sondage	evac EU	S12 - 1				Présence sur jugement personnel de l'opérateur de repérage
Toiture _ Plan masse	Vol 14 (Plan masse)	Conduit eau	Conduit en fibres-ciment	S94	Réalisation d'un sondage	Pénétration EP dans sol	S94 - 1				Présence sur jugement personnel de l'opérateur de repérage
Façade avant	Vol 15 (Façade avant)	Conduit eau	Conduit en fibres-ciment	S94	Sondage et extension de la zone homogène du sondage S94	Pénétration EP dans sol	S94 - 1				Présence sur jugement personnel de l'opérateur de repérage

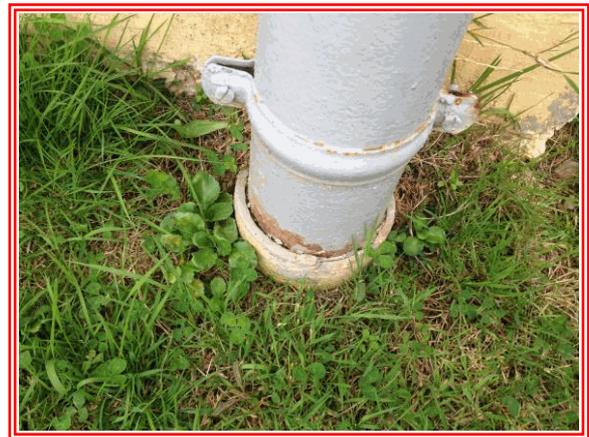
S97 - 1 (A97)

Toiture _ Plan masse	Vol 13 (toiture)	Conduit eau	Conduit en fibres-ciment	S97	Réalisation d'un sondage	Pénétration EP dans sol	S97 - 1			Présence sur jugement personnel de l'opérateur de repérage
Façade arrière	Vol 16 (Façade arrière)	Conduit eau	Conduit en fibres-ciment	S97	Sondage et extension de la zone homogène du sondage S97	Pénétration EP dans sol	S97 - 1			Présence sur jugement personnel de l'opérateur de repérage
