Rapport de mission de repérage des matériaux et produits contenant de l'amiante avant travaux

Adresse :	RES. TILLEULS
CP - Ville :	53140 PRE EN PAIL
Référence client :	_0009200002_
Date du repérage :	03/02/2017
Désignation :	Bâtiment composé de 1 cage et de 2 étages

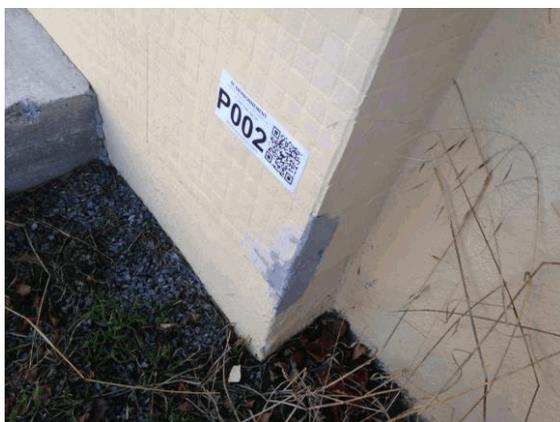
002HD001335 n°2 - 1 (P2)

Façades	Vol 11 (Façade avant)	Murs	Colle de carrelage	P2	Réalisation d'un prélèvement		002HD0013 35 n°2 - 1 - 002HD0013 35 n°2 - 2	002HD00 1335 n°2	Colle grise + carrelage + peinture	Négatif	Négatif sur analyse

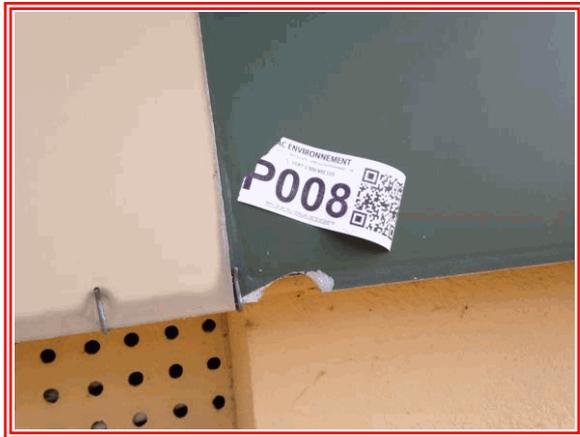
002HD001335 n°8 - 1 (P8)

Pignons	Vol 13 (Pignon droit)	Bardages	Ardoises en fibres-ciment	S5 (P8)	Sondage et extension de la zone homogène du prélèvement P8	Verte foncé	002HD0013 35 n°8 - 1 - 002HD0013 35 n°8 - 2	002HD00 1335 n°8	Fibrociment gris avec fibres visibles + peinture	Positif	Présence sur analyse

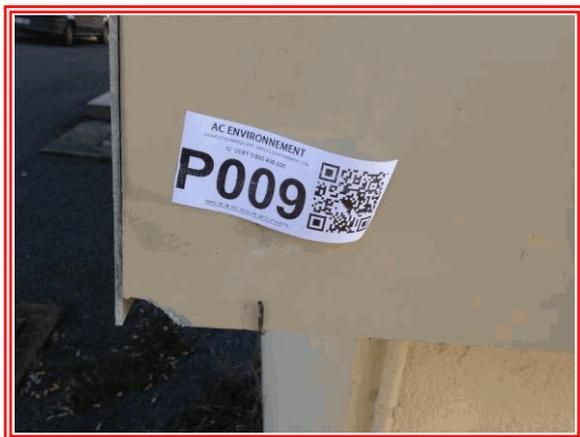
002HD001335 n°9 - 1 (P9)

Pignons	Vol 13 (Pignon droit)	Bardages	Ardoises en fibres-ciment	S9 (P9)	Sondage et extension de la zone homogène du prélèvement P9	Beiges	002HD0013 35 n°9 - 1 - 002HD0013 35 n°9 - 2	002HD00 1335 n°9	Fibrociment gris avec fibres visibles + peinture	Positif	Présence sur analyse
Pignons	Vol 14 (Pignon gauche)	Bardages	Ardoises en fibres-ciment	S10 (P9)	Sondage et extension de la zone homogène du prélèvement P9	Beiges	002HD0013 35 n°9 - 1 - 002HD0013 35 n°9 - 2	002HD00 1335 n°9	Fibrociment gris avec fibres visibles + peinture	Positif	Présence sur analyse
Façades	Vol 11 (Façade avant)	Bardages	Plaques beiges	P10	Réalisation d'un prélèvement	Granulats apparents	002HD0013 35 n°10 - 1 - 002HD0013 35 n°10 - 2	002HD00 1335 n°10	Matériau compact beige	Négatif	Négatif sur analyse
Façades	Vol 11 (Façade avant) - Vol 12 (Façade arrière)	Bardages	Plaques beiges	P10 - S7	Sondage et extension de la zone homogène du prélèvement P10	Granulats apparents	002HD0013 35 n°10 - 1 - 002HD0013 35 n°10 - 2	002HD00 1335 n°10	Matériau compact beige	Négatif	Négatif sur analyse

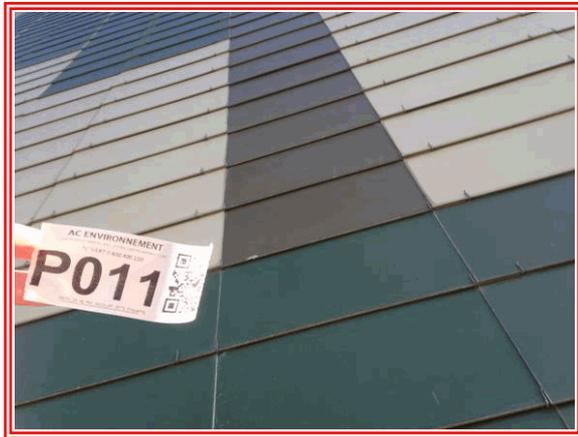
002HD001335 n°11 - 1 (P11)

Pignons	Vol 13 (Pignon droit)	Bardages	Ardoises en fibres-ciment	P11	Réalisation d'un prélèvement	Marrons	002HD0013 35 n°11 - 1	002HD00 1335 n°11	Fibrociment gris avec fibres visibles + peinture	Positif	Présence sur analyse

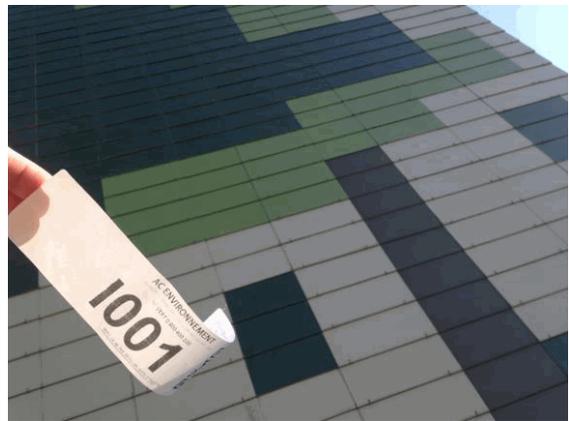
Plan	Localisation	Composant	Partie composant	Descriptif de l'action menée				Laboratoire			Conclusion
				Réf action	Observation	Précision loc.	Ref photo	Ref Prél.	Descriptif	Résultat	
Pignons	Vol 13 (Pignon droit)	Bardages	Ardoises en fibres-ciment	P11	Sondage et extension de la zone homogène du prélèvement P11	Marrons	002HD0013 35 n°11 - 1	002HD001335 n°11	Fibrociment gris avec fibres visibles + peinture	Positif	Présence sur analyse
Pignons	Vol 14 (Pignon gauche)	Bardages	Ardoises en fibres-ciment	S11 (P11)	Sondage et extension de la zone homogène du prélèvement P11	Marrons	002HD0013 35 n°11 - 1	002HD001335 n°11	Fibrociment gris avec fibres visibles + peinture	Positif	Présence sur analyse
Pignons	Vol 14 (Pignon gauche)	Bardages	Ardoises en fibres-ciment	I1	Verte clair		I1 - 1				Ardoise inaccessible sans échafaudage.
Pignons	Vol 13 (Pignon droit)	Bardages	Ardoises en fibres-ciment	I1	Verte clair		I1 - 1				Ardoise inaccessible sans échafaudage.

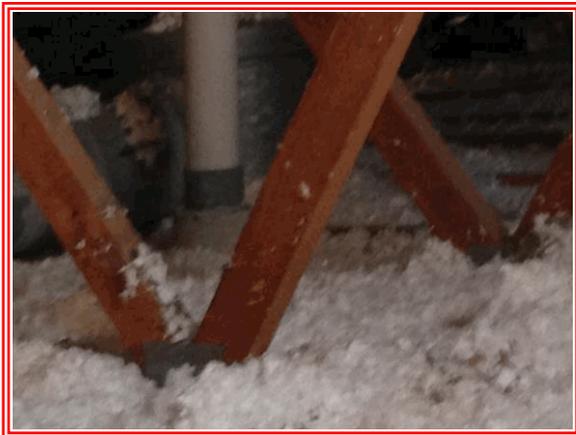
S45 - 1 (A45)

Vol 8 (Combles)	Conduits, canalisations et équipements	Conduit air	Conduit en fibres-ciment	S45
Vol 8 (Combles)	Conduits, canalisations et équipements	Conduit air	Conduit en fibres-ciment	S46

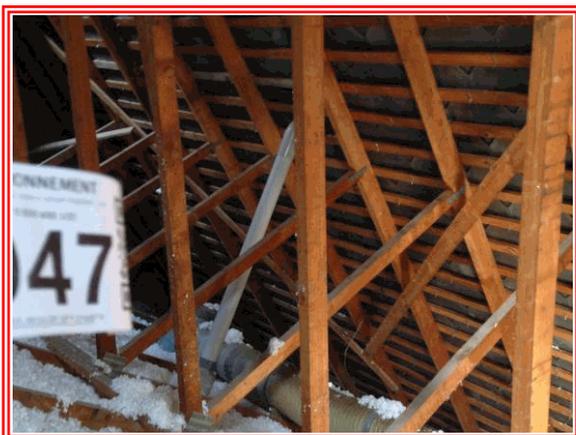
S47 - 1 (A47)

Vol 8 (Combles)	Toiture et étanchéité	Ardoises	Ardoises composites	S47
Vol 4 (chaufferie)	Conduits, canalisations et équipements	Bac à sable	Bac fibres-ciment	S48
Vol 4 (chaufferie)	Conduits, canalisations et équipements	Conduit air	Conduit en fibres-ciment	S49

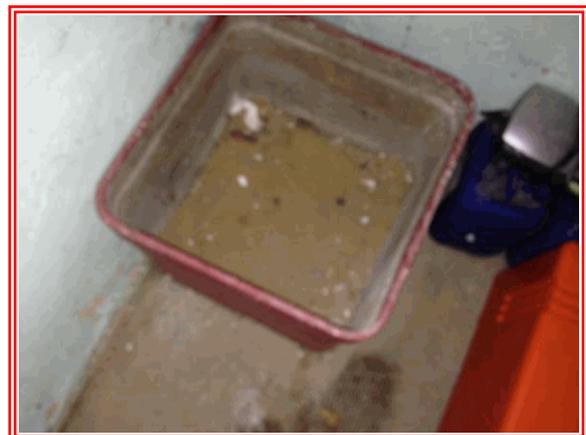
S48 - 1 (A48)

Sous-sol	Vol 4 (chaufferie)	Bac à sable	Bac fibres-ciment	S48	Réalisation d'un sondage		S48 - 1				Présence sur jugement personnel de l'opérateur de repérage
Sous-sol	Vol 4 (chaufferie)	Conduit air	Conduit en fibres-ciment	S49	Réalisation d'un sondage		S49 - 1				Présence sur jugement personnel de l'opérateur de repérage
