## Rapport de mission de repérage des matériaux et produits contenant de l'amiante avant travaux

Adresse :	RES. TILLEULS BAT C - RES TILLEULS
CP - Ville :	53140 PRE EN PAIL
Référence client :	_00092000030000100027_
Date du repérage :	02/02/2017
Désignation :	Appartement n° 27 de type 3 situé au 02 ème étage

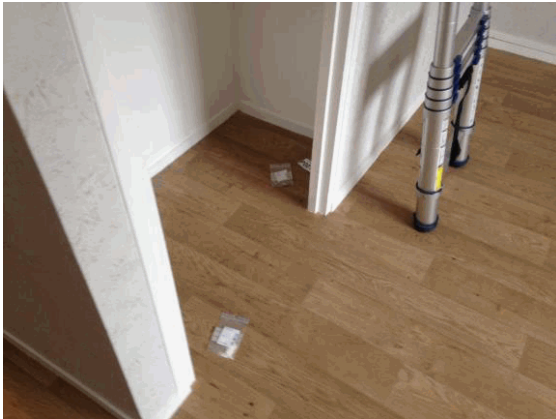
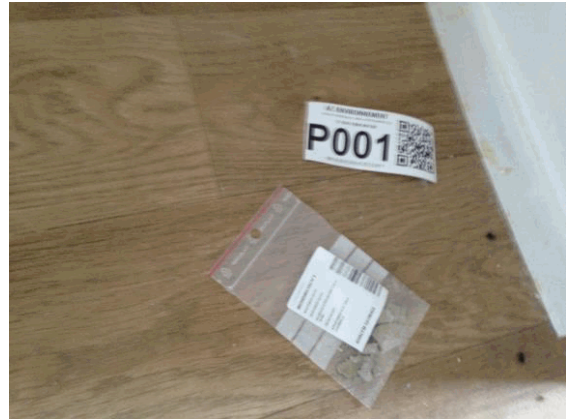
Référence	Localisation	Action
002HD001341 n°1 - 2 (P1)	Appartement n°27 - Vol 5 (Chambre 2)	Prélevement négatif
002HD001341 n°1 - 1 (P1)	Appartement n°27 - Vol 5 (Chambre 2)	Prélevement négatif
002HD001341 n°2 - 2 (P2)	Appartement n°27 - Vol 5 (Chambre 2)	Prélevement négatif
002HD001341 n°2 - 1 (P2)	Appartement n°27 - Vol 5 (Chambre 2)	Prélevement négatif
002HD001341 n°3 - 2 (P3)	Appartement n°27 - Vol 1 (SDB)	Prélevement négatif
002HD001341 n°3 - 1 (P3)	Appartement n°27 - Vol 1 (SDB)	Prélevement négatif
002HD001341 n°4 - 1 (P4)	Appartement n°27 - Vol 1 (SDB)	Prélevement négatif
002HD001341 n°4 - 2 (P4)	Appartement n°27 - Vol 1 (SDB)	Prélevement négatif
002HD001341 n°5 - 1 (P5)	Appartement n°27 - Vol 2 (W.C)	Prélevement négatif
002HD001341 n°5 - 2 (P5)	Appartement n°27 - Vol 2 (W.C)	Prélevement négatif
002HD001341 n°6 - 1 (P6)	Appartement n°27 - Vol 7 (Dégagement)	Prélevement négatif
002HD001341 n°6 - 2 (P6)	Appartement n°27 - Vol 7 (Dégagement)	Prélevement négatif

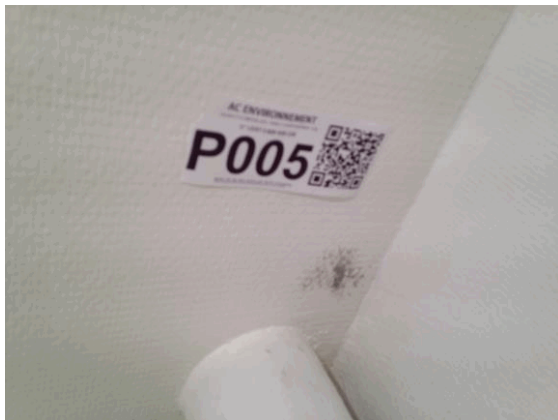
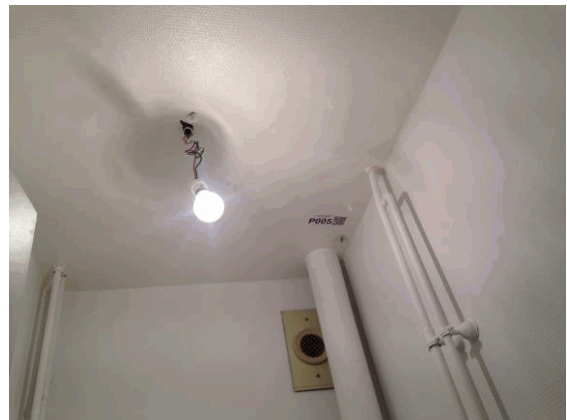
002HD001341 n°5 - 1 (P5)

Appartement n°27	Vol 1 (SDB) - Vol 3 (Cuisine)	Plafonds	Enduit plâtre	S7 - S8	Sondage et extension de la zone homogène du prélèvement P5	Plafond pièces humides	002HD0013 41 n°5 - 1 - 002HD0013 41 n°5 - 2	P5	Enduit plâtreux blanc en vrac + peinture non séparable	Négatif	Négatif sur analyse

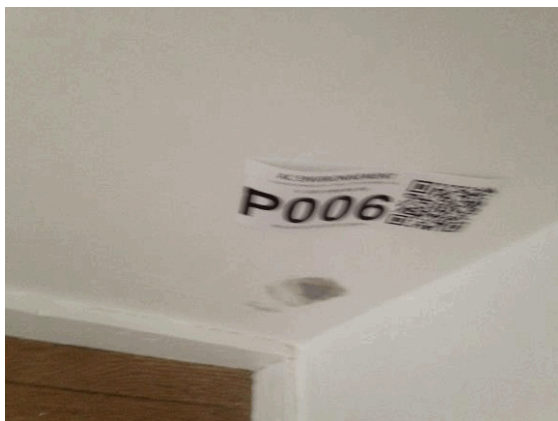
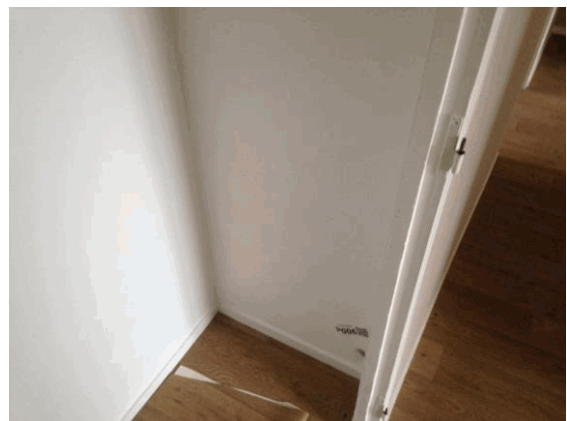
002HD001341 n°6 - 1 (P6)

P6	Parois verticales intérieures et enduits	Murs et cloisons	Enduit plâtreux blanc en vrac + peinture non séparable - Cloison et doublage pièces sèches -	Appartement n°27 - Vol 7 (Dégagement)	
P7	Parois verticales intérieures et enduits	Murs et cloisons	Enduit plâtreux blanc en vrac + peinture non séparable - Cloison et doublage pièces humides -	Appartement n°27 - Vol 3 (Cuisine)	
P8	Revêtement de sol	Revêtement de sol	Colle polymère jaune avec couche en mousse + ragréage gris + peinture - Pièces humides -	Appartement n°27 - Vol 3 (Cuisine)	
P9	Revêtement de mur	Revêtement de mur	Colle beige + joint cassant blanc + peinture avec fibres - -	Appartement n°27 - Vol 3 (Cuisine)	
P10	Parois verticales intérieures et enduits	Murs et cloisons	Enduit plâtreux blanc en vrac + peinture non séparable - Porteur pièces humides -	Appartement n°27 - Vol 3 (Cuisine)	
P11	Parois verticales intérieures et enduits	Murs et cloisons	Enduit plâtreux blanc en vrac + peinture avec couche en papier non séparable - Porteur pièces sèches -	Appartement n°27 - Vol 6 (Séjour)

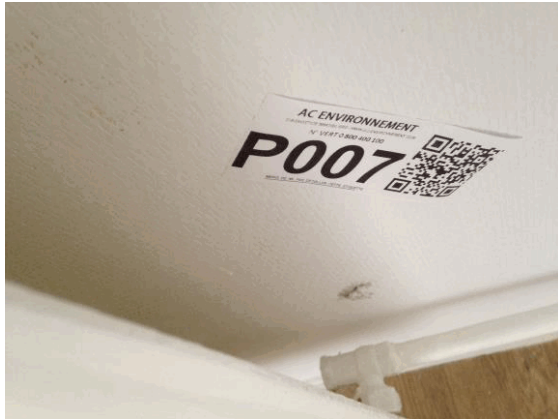
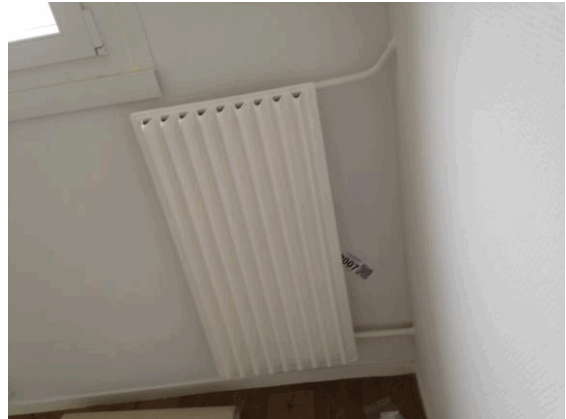
Appartement n°27	Vol 3 (Cuisine)	Murs et cloisons	Enduit plâtre	P7	Réalisation d'un prélèvement	Cloison et doublage pièces humides	002HD0013 41 n°7 - 1 - 002HD0013 41 n°7 - 2	P7	Enduit plâtreux blanc en vrac + peinture non séparable	Négatif	Négatif sur analyse

002HD001341 n°7 - 1 (P7)	Appartement n°27 - Vol 3 (Cuisine)	Prélevement négatif
002HD001341 n°7 - 2 (P7)	Appartement n°27 - Vol 3 (Cuisine)	Prélevement négatif
002HD001341 n°8 - 1 (P8)	Appartement n°27 - Vol 3 (Cuisine)	Prélevement négatif
002HD001341 n°8 - 2 (P8)	Appartement n°27 - Vol 3 (Cuisine)	Prélevement négatif
002HD001341 n°9 - 1 (P9)	Appartement n°27 - Vol 3 (Cuisine)	Prélevement négatif
002HD001341 n°9 - 2 (P9)	Appartement n°27 - Vol 3 (Cuisine)	Prélevement négatif
002HD001341 n°10 - 1 (P10)	Appartement n°27 - Vol 3 (Cuisine)	Prélevement négatif
002HD001341 n°10 - 2 (P10)	Appartement n°27 - Vol 3 (Cuisine)	Prélevement négatif
002HD001341 n°11 - 2 (P11)	Appartement n°27 - Vol 6 (Séjour)	Prélevement négatif
002HD001341 n°11 - 1 (P11)	Appartement n°27 - Vol 6 (Séjour)	Prélevement négatif
	Appartement n°27 - Vol 3 (Cuisine)	I1
	Appartement n°27 - Vol 3 (Cuisine)	I2
	Appartement n°27 - Vol 3 (Cuisine)	I3

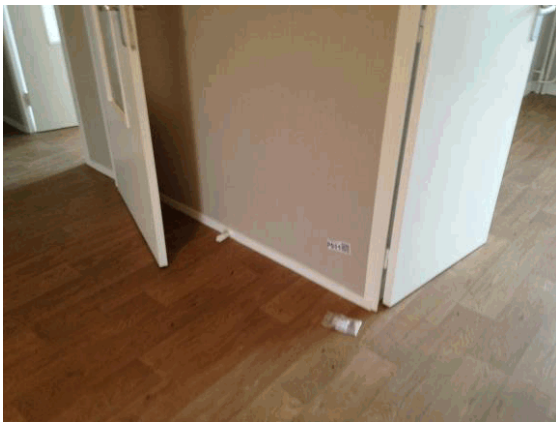
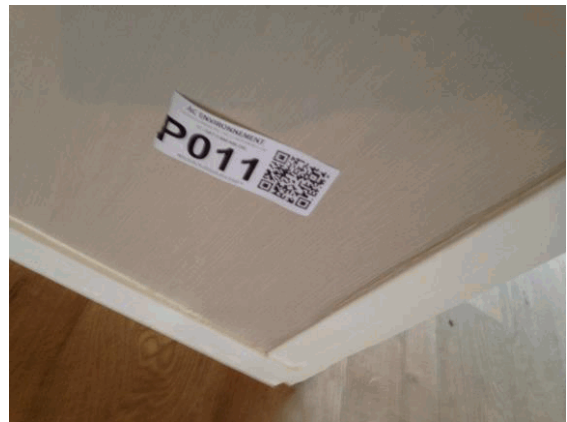
002HD001341 n°11 - 2 (P11)

Appartement n°27	Vol 6 (Séjour)	Murs et cloisons	Enduit plâtre	P11	Réalisation d'un prélèvement	Porteur pièces sèches	002HD0013 41 n°11 - 1 - 002HD0013 41 n°11 - 2	P11	Enduit plâtreux blanc en vrac + peinture avec couche en papier non séparable	Négatif	Négatif sur analyse
Appartement n°27	Vol 7 (Dégagement) - Vol 5 (Chambre 2) - Vol 4 (Chambre 1)	Murs et cloisons	Enduit plâtre	S19 - S20 - S21	Sondage et extension de la zone homogène du prélèvement P11	Porteur pièces sèches	002HD0013 41 n°11 - 1 - 002HD0013 41 n°11 - 2	P11	Enduit plâtreux blanc en vrac + peinture avec couche en papier non séparable	Négatif	Négatif sur analyse
Appartement n°27	Vol 3 (Cuisine)	Menuiseries	PVC 4/16/4	I1			I1 - 1				Aucun prélèvement réalisé à la demande du client sur les menuiseries PVC

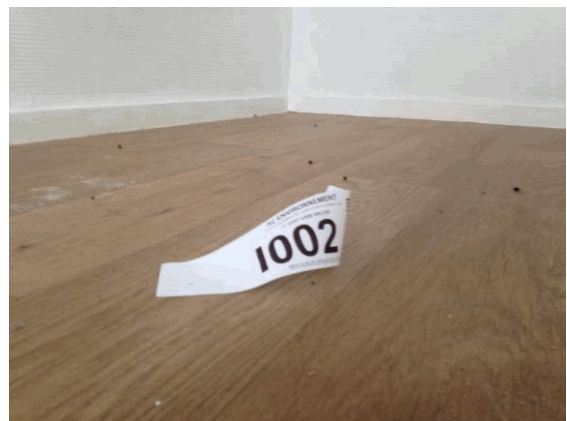
Appartement n°27	Vol 3 (Cuisine)	Revêtement de sol	Lino imitation parquet avec ragréage supplémentaire	I2			I2 - 1				Aucun prélèvement réalisé à la demande du client sur les revêtements de sols non d'origines.
Appartement n°27	Vol 4 (Chambre 1)	Revêtement de sol	Lino imitation parquet avec ragréage supplémentaire	I2			I2 - 1				Aucun prélèvement réalisé à la demande du client sur les revêtements de sols non d'origines.

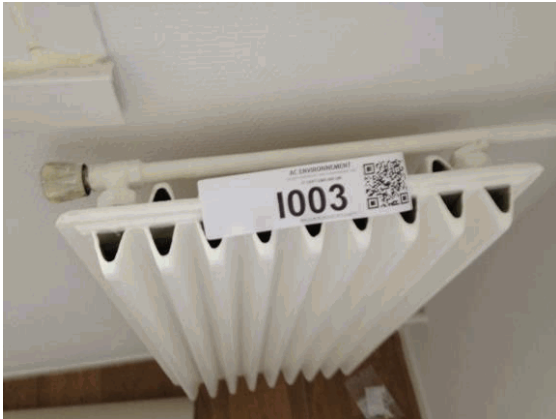
Plan	Localisation	Composant	Partie composant	Descriptif de l'action menée				Laboratoire			Conclusion
				Réf action	Observation	Précision loc.	Ref photo	Ref Prél.	Descriptif	Résultat	
Appartement n°27	Vol 3 (Cuisine)	Evier	Tampon bitumineux	S12			S12 - 1				Négatif sur marquage Daté 2003
Appartement n°27	Vol 3 (Cuisine)	Radiateurs	Joints	I3			I3 - 1				Aucun prélèvement réalisé à la demande du client
Appartement n°27	Vol 4 (Chambre 1)	Radiateurs	Joints	I3			I3 - 1				Aucun prélèvement réalisé à la demande du client
Appartement n°27	Vol 6 (Séjour)	Radiateurs	Joints	I3			I3 - 1				Aucun prélèvement réalisé à la demande du client
Appartement n°27	Vol 1 (SDB)	Radiateurs	Joints	I3			I3 - 1				Aucun prélèvement réalisé à la demande du client
Appartement n°27	Vol 5 (Chambre 2)	Radiateurs	Joints	I3			I3 - 1				Aucun prélèvement réalisé à la demande du client

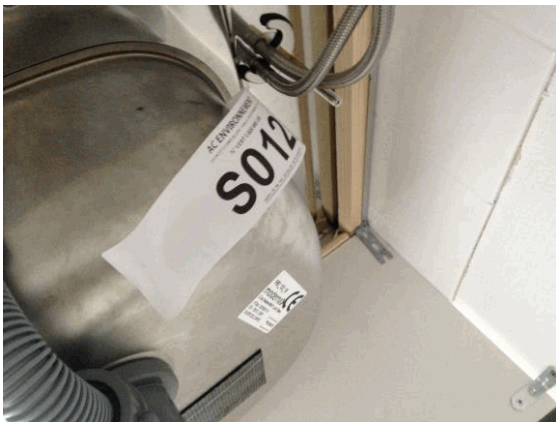
Appartement n°27 - Vol 1 (SDB)	I4
S12 - 1 (A12)	Appartement n°27 - Vol 3 (Cuisine)	Absence sur marquage du matériau
S22 - 1 (A22)	Appartement n°27 - Vol 7 (Dégagement)	Absence : pas d'amiante par nature

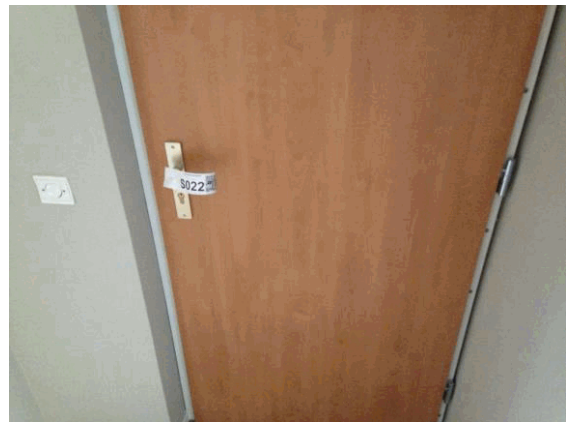
S22 - 1 (A22)

Plan	Localisation	Composant	Partie composant	Descriptif de l'action menée				Laboratoire			Conclusion
				Réf action	Observation	Précision loc.	Ref photo	Ref Prél.	Descriptif	Résultat	
Appartement n°27	Vol 4 (Chambre 1)	Menuiseries	PVC 4/16/4	I1			I1 - 1				Aucun prélèvement réalisé à la demande du client sur les menuiseries PVC
Appartement n°27	Vol 6 (Séjour)	Menuiseries	PVC 4/16/4	I1			I1 - 1				Aucun prélèvement réalisé à la demande du client sur les menuiseries PVC
Appartement n°27	Vol 5 (Chambre 2)	Menuiseries	PVC 4/16/4	I1			I1 - 1				Aucun prélèvement réalisé à la demande du client sur les menuiseries PVC
Appartement n°27	Vol 1 (SDB)	Menuiseries	PVC 4/16/4	I1			I1 - 1				Aucun prélèvement réalisé à la demande du client sur les menuiseries PVC
Appartement n°27	Vol 7 (Dégagement)	Menuiseries	porte d'entrée récente avec 3 points sécurité	S22			S22 - 1				Matériau ne contenant pas d'amiante par nature
