Rapport de mission de repérage des matériaux et produits contenant de l'amiante avant travaux

Adresse :	RES. TILLEULS BAT C - RES TILLEULS
CP - Ville :	53140 PRE EN PAIL
Référence client :	_00092000030000100028_
Date du repérage :	18/05/2016
Désignation :	Appartement n° 28 de type 2 situé au 02 ème étage

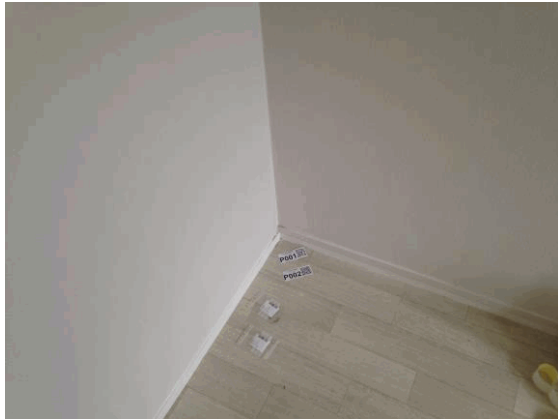
002HD000958 n°1 - 1 (P1)

Fraction Analysée	Technique analytique et date d'analyse	Résultat	Type d'amiante	Nb de préparations
Colle polymère jaune + ragréage gris + peinture	META le 16/06/2016	Amiante non détecté	---	1

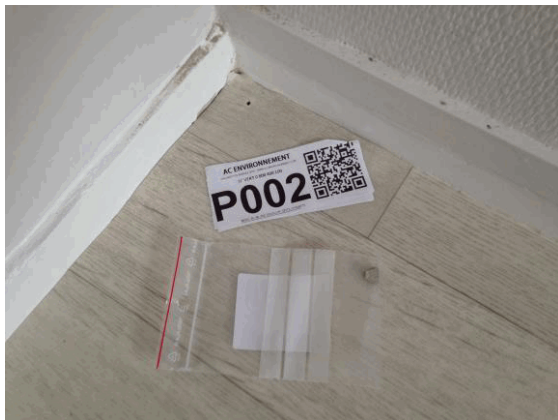
002HD000958 n°2 - 1 (P2)

Fraction Analysée	Technique analytique et date d'analyse	Résultat	Type d'amiante	Nb de préparations
Ragréage gris + colle polymère jaune en faible quantité	META le 16/06/2016	Amiante non détecté	---	1

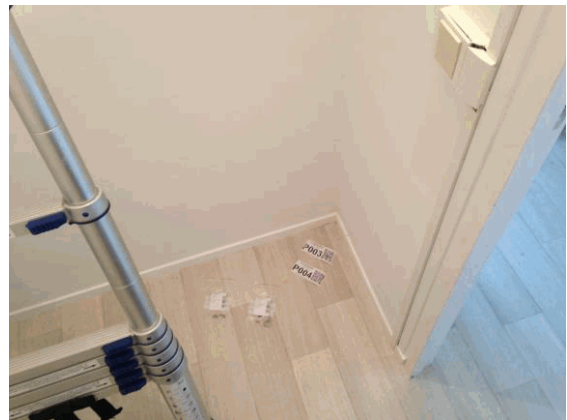
002HD000958 n°3 - 1 (P3)

Fraction Analysée	Technique analytique et date d'analyse	Résultat	Type d'amiante	Nb de préparations
Colle polymère jaune avec couche en mousse + ragréage gris + ragréage rose	META le 16/06/2016	Amiante non détecté	---	1

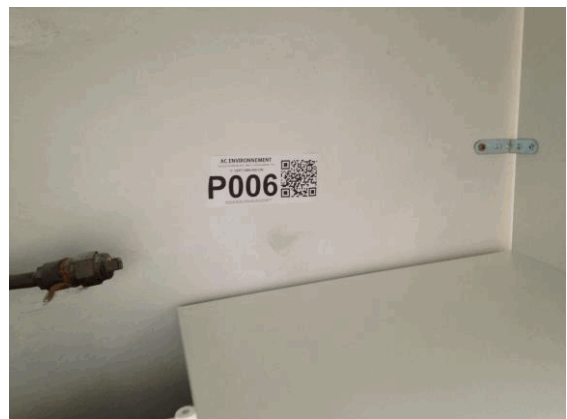
002HD000958 n°6 - 1 (P6)

Plan	Localisation	Composant	Partie composant	Descriptif de l'action menée				Laboratoire			Conclusion
				Réf action	Observation	Précision loc.	Ref photo	Ref Prél.	Descriptif	Résultat	
LGT 28	Vol 3 (Cuisine)	Murs et cloisons	Enduit plâtre	P6	Réalisation d'un prélèvement	Cloison et doublage pièces humides (platre sur brique rouge)	002HD000958 n°6 - 1	P6	Enduit plâtreux blanc + peinture	Négatif	Négatif sur analyse

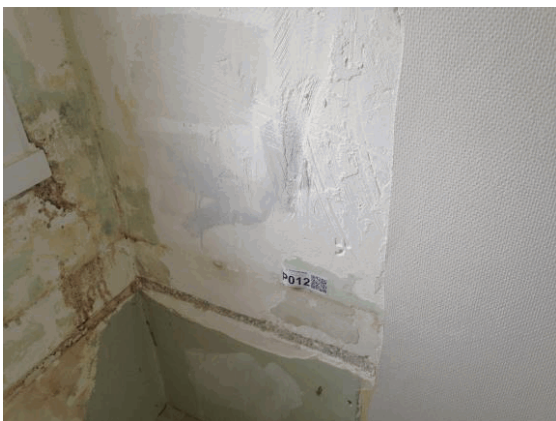
002HD000958 n°12 - 1 (P12)

LGT 28	Vol 1 (SDB)	Murs et cloisons	Enduit plâtre	P12	Réalisation d'un prélèvement	Porteur pièces humides	002HD0009 58 n°12 - 1	P12	Enduit plâtreux blanc en vrac + peintures multiples	Négatif	Négatif sur analyse
LGT 28	Vol 3 (Cuisine) - Vol 2 (W.C) - Vol 1 (SDB)	Murs et cloisons	Enduit plâtre	S17 - S18 - P12	Sondage et extension de la zone homogène du prélèvement P12	Porteur pièces humides	002HD0009 58 n°12 - 1	P12	Enduit plâtreux blanc en vrac + peintures multiples	Négatif	Négatif sur analyse
LGT 28	Vol 6 (Séjour)	Murs et cloisons	Enduit plâtre	P13	Réalisation d'un prélèvement	Cloison et doublage pièces sèches	002HD0009 58 n°13 - 1 - 002HD0009 58 n°13 - 2	P13	Enduit plâtreux blanc en vrac	Négatif	Négatif sur analyse
LGT 28	Vol 6 (Séjour) - Vol 7 (Chambre) - Vol 4 (Entrée) - Vol 5 (Placard)	Murs et cloisons	Enduit plâtre	P13 - S24 - S25 - S26	Sondage et extension de la zone homogène du prélèvement P13	Cloison et doublage pièces sèches	002HD0009 58 n°13 - 1 - 002HD0009 58 n°13 - 2	P13	Enduit plâtreux blanc en vrac	Négatif	Négatif sur analyse
