## Rapport de mission de repérage des matériaux et produits contenant de l'amiante avant travaux

Adresse :	RES. TILLEULS
CP - Ville :	53140 PRE EN PAIL
Référence client :	_0009200003_
Date du repérage :	02/02/2017
Désignation :	Bâtiment composé de 1 cage et de 3 étages

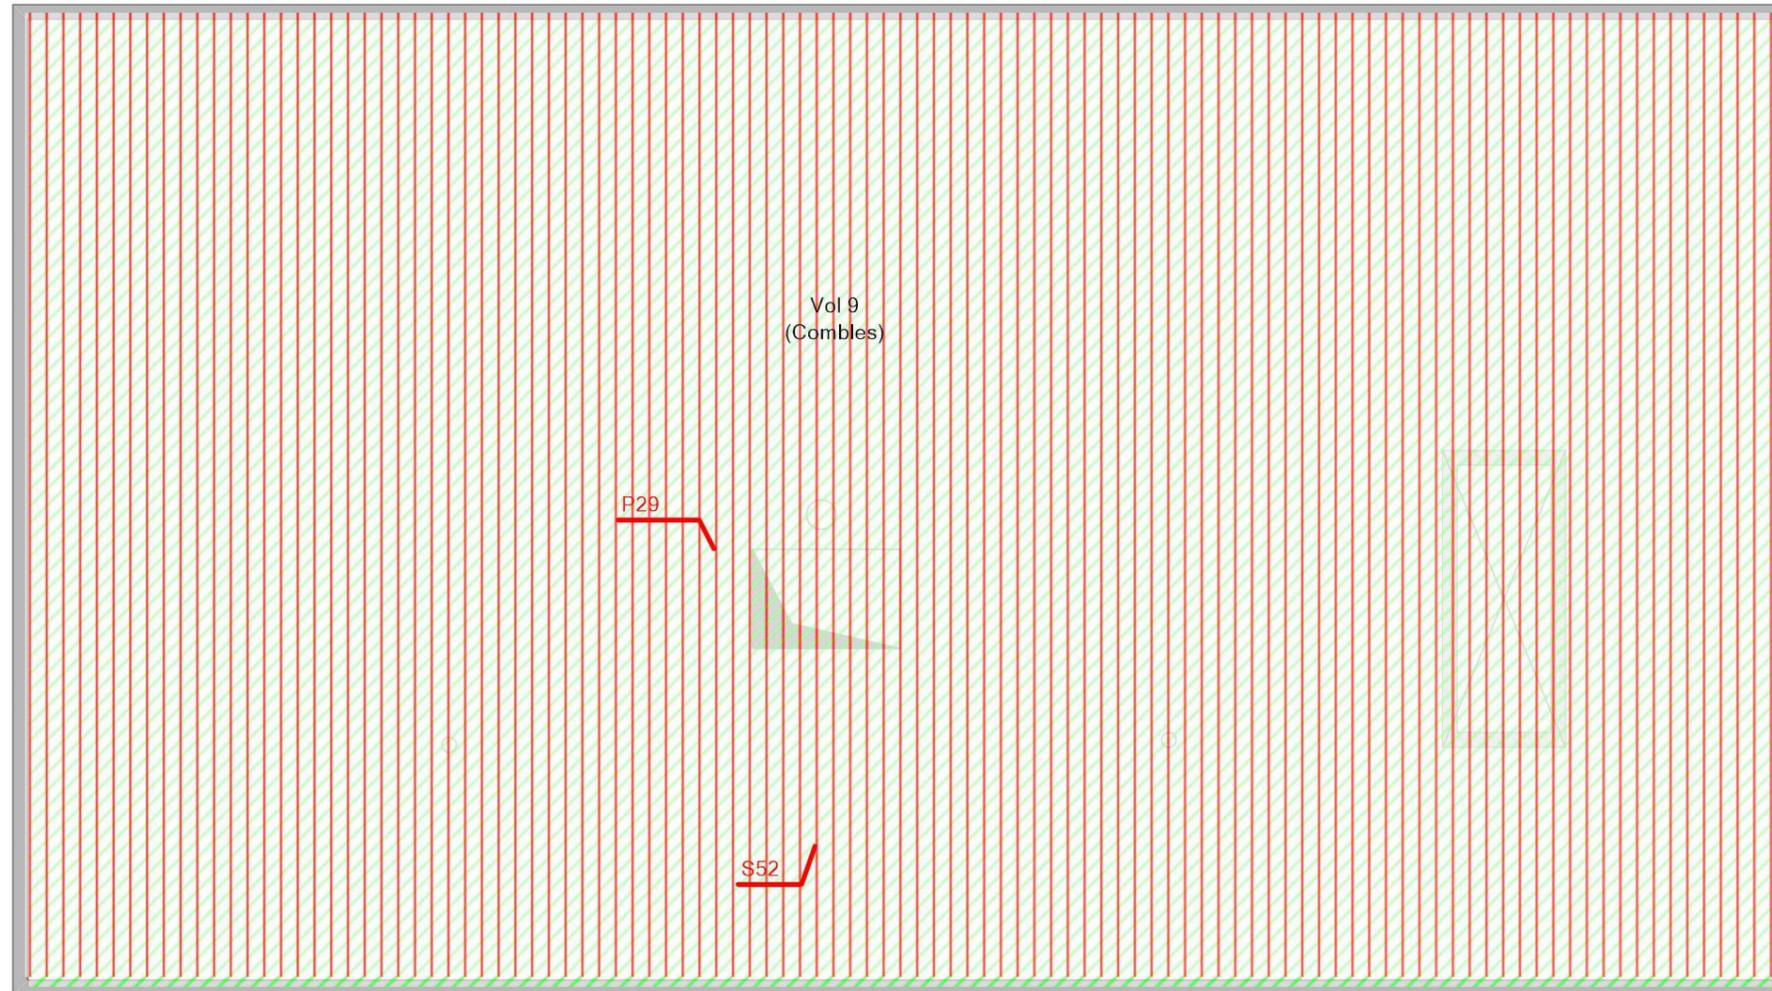
# COMBLES - MPCA CONDUITS, CANALISATIONS ET ÉQUIPEMENTS

S49: Conduit en fibres-ciment

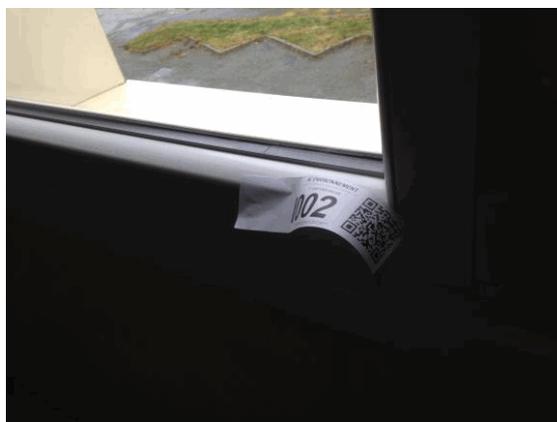
Étages	Vol 5 (PC RDC)	Menuiseries	PVC 4/16/4	I2			I2 - 2 - 002HD0013 42 n°23 - 1				Aucun prélèvement réalisé à la demande du client sur les menuiseries PVC
Étages	Vol 8 (PC R+3)	Menuiseries	PVC 4/16/4	I2			I2 - 2 - 002HD0013 42 n°23 - 1				Aucun prélèvement réalisé à la demande du client sur les menuiseries PVC

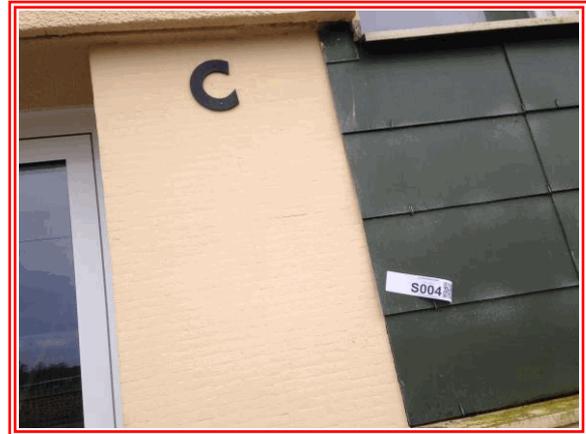
S4 - 1 (A4)

Localisation	Catégorie	Composant	Partie de composant	Sur avis / réf pré.
Vol 12 (Façade avant)	Façades	Bardages	Ardoises en fibres-ciment	S4
Vol 12 (Façade avant)	Façades	Bardages	Ardoises en fibres-ciment	S5
Vol 14 (Pignon droit)	Façades	Bardages	Ardoises en fibres-ciment	S7
Vol 9 (Combles)	Toiture et étanchéité	Elément sous toiture	Isolant sous toiture	P29
Vol 9 (Combles)	Conduits, canalisations et équipements	Conduit air	Conduit en fibres-ciment	S49
Vol 9 (Combles)	Conduits, canalisations et équipements	Conduit air	Conduit en fibres-ciment	S50
Vol 9 (Combles)	Conduits, canalisations et équipements	Conduit air	Conduit en fibres-ciment	S51
Vol 9 (Combles)	Toiture et étanchéité	Ardoises	Ardoises composites	S52

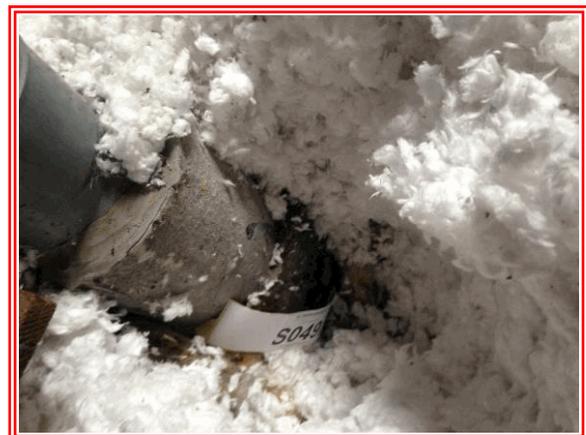
S49 - 1 (A49)

Combles	Vol 9 (Combles)	Conduit air	Conduit en fibres-ciment	S49	Réalisation d'un sondage	Sous ouatte cellulose	S49 - 1				Présence sur jugement personnel de l'opérateur de repérage
