## Rapport de mission de repérage des matériaux et produits contenant de l'amiante avant travaux

Adresse :	LES GRANDS PRES
CP - Ville :	53600 EVRON
Référence client :	_0009300010_
Date du repérage :	11/04/2017
Désignation :	Bâtiment composé de 3 cages et de 2 étages

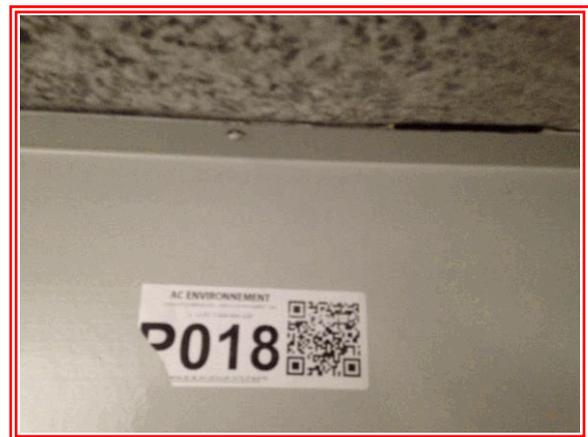
002HD001455 n°18 - 1 (P18)

Localisation	Catégorie	Composant	Partie de composant	Sur avis / réf pré.
Vol 22 (PC RDC)	Revêtement de sol	Revêtement de sol	Nez de marche (matériaux bitumineux entre métal et plaques de marbres)	P18
Vol 23 (PC R+1)	Revêtement de sol	Revêtement de sol	Nez de marche (matériaux bitumineux entre métal et plaques de marbres)	P18
Vol 24 (PC R+2)	Revêtement de sol	Revêtement de sol	Nez de marche (matériaux bitumineux entre métal et plaques de marbres)	P18
Vol 12 (DGT 3)	Revêtement de sol	Revêtement de sol	Nez de marche (matériaux bitumineux entre métal et plaques de marbres)	P18
Vol 7 (DGT 2)	Revêtement de sol	Revêtement de sol	Nez de marche (matériaux bitumineux entre métal et plaques de marbres)	P18
Vol 4 (DGT 1)	Revêtement de sol	Revêtement de sol	Nez de marche (matériaux bitumineux entre métal et plaques de marbres)	P18
Vol 18 (PC RDC)	Revêtement de sol	Revêtement de sol	Nez de marche (matériaux bitumineux entre métal et plaques de marbres)	P18

Vol 19 (PC R+1)	Revêtement de sol	Revêtement de sol	Nez de marche (matériaux bitumineux entre métal et plaques de marbres)	P18

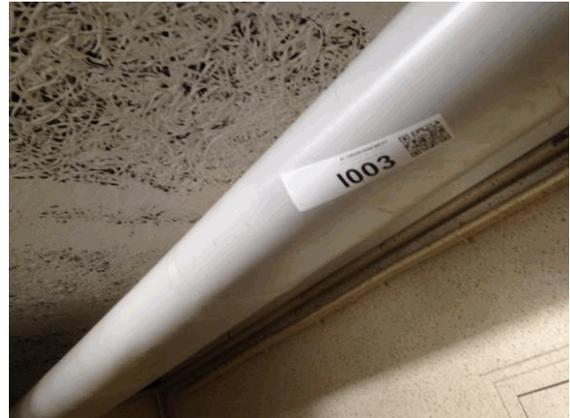
Vol 12 (DGT 3)	Calorifugeage	Enveloppe de Calorifugeage datée 2010. Impossible de voir les matériaux présent sous l'enveloppe sans destruction de celle-ci.
Vol 33 (plan masse)	ensemble des mastics	Risque fuite en cas de prélèvements

Plan de masse	Vol 33 (plan masse)	couverture bac acier	ensemble des mastics	I4			I4 - 1				Risque fuite en cas de prélèvements

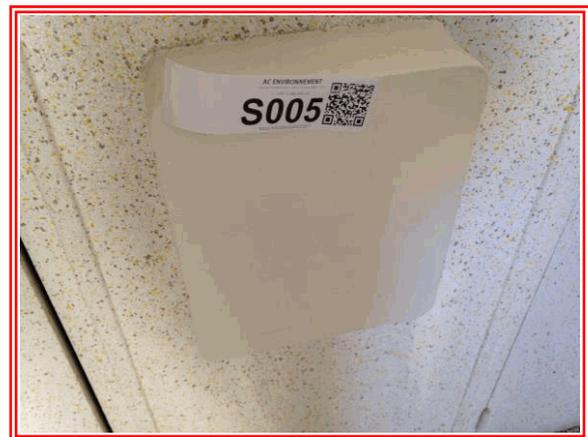
S5 - 1 (A5)

PC cage 5	Vol 18 (PC RDC)	Vide ordure	Conduit en fibres-ciment	S5	Sondage et extension de la zone homogène du sondage S5	Trappe vide ordure	S5 - 1			Présence sur jugement personnel de l'opérateur de repérage
PC cage 5	Vol 19 (PC R+1)	Vide ordure	Conduit en fibres-ciment	S5	Sondage et extension de la zone homogène du sondage S5	Trappe vide ordure	S5 - 1			Présence sur jugement personnel de l'opérateur de repérage
PC cage 5	Vol 20 (PC R+2)	Vide ordure	Conduit en fibres-ciment	S5	Sondage et extension de la zone homogène du sondage S5	Trappe vide ordure	S5 - 1			Présence sur jugement personnel de l'opérateur de repérage

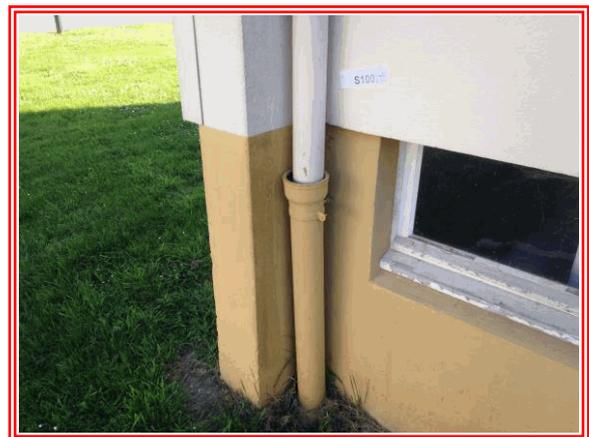
S100 - 1 (A100)

Vol 33 (plan masse)	Conduits, canalisations et équipements	Conduit eau	Conduit en fibres-ciment	S100
Vol 30 (combles cage 7)	Conduits, canalisations et équipements	Vide ordure	Conduit en fibres-ciment	S101
Vol 31 (combles cage 9)	Conduits, canalisations et équipements	Vide ordure	Conduit en fibres-ciment	S102
Vol 32 (Toiture)	Conduits, canalisations et équipements	Conduit eau	Conduit en fibres-ciment	S192

Plan de masse	Vol 33 (plan masse)	Conduit eau	Conduit en fibres-ciment	S100	Réalisation d'un sondage	Pénétration EP dans le sol	S100 - 1			Présence sur jugement personnel de l'opérateur de repérage
Combles	Vol 30 (combles cage 7)	Vide ordure	Conduit en fibres-ciment	S101	Réalisation d'un sondage					Présence sur jugement personnel de l'opérateur de repérage
Combles	Vol 31 (combles cage 9)	Vide ordure	Conduit en fibres-ciment	S102	Réalisation d'un sondage					Présence sur jugement personnel de l'opérateur de repérage
