Rapport de mission de repérage des matériaux et produits contenant de l'amiante avant travaux

Adresse :	3 PROMENADE GRANDS PRES - GRANDS PRES 1
CP - Ville :	53600 EVRON
Référence client :	_00093000110000200132_
Date du repérage :	13/06/2016
Désignation :	Appartement n° 132 de type 4 situé au 02 ème étage

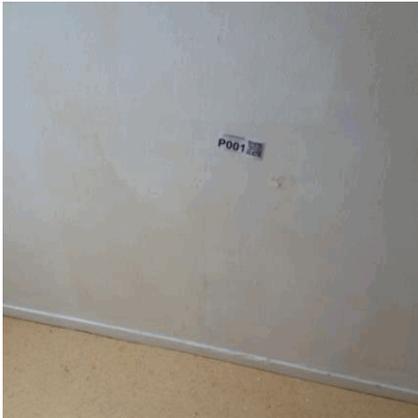
002LQ000088 n°1 - 1 (P1)

Description client		Num. couche	Matière	Aspect	Couleur	Type de préparation	Nb. Prép.	Type d'analyse	Résultat
002LQ000088_001		1	Peinture	Effritable	Blanc	Attaque chimique :	1	MET*	Non détecté
Parois verticales intérieures et enduits / Murs et cloisons / Enduit ciment Vol 7 (Cuisine)		2	Enduit	Effritable	Beige	Acétone

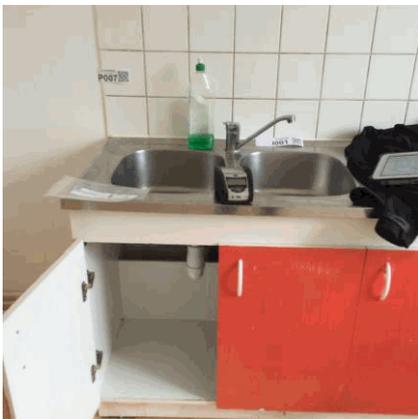
002LQ000088 n°2 - 1 (P2)

Description client		Num. couche	Matière	Aspect	Couleur	Type de préparation	Nb. Prép.	Type d'analyse	Résultat
002LQ000088_002		1	Tampon	Bitumineux	Noir	Attaque chimique :	2	MET*	Non détecté
Equipements divers et accessoires / Evier / Tampon bitumineux Vol 7 (Cuisine)		2	Matériau	Souple	Jaune Translucide	Acétone, Chloroforme

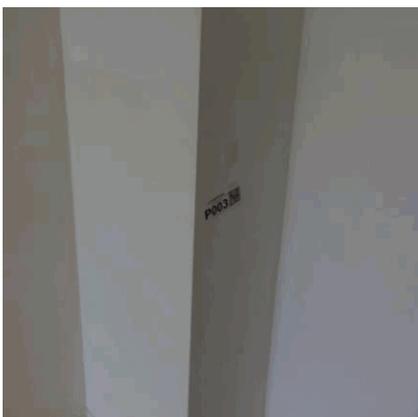
002LQ000088 n°3 - 1 (P3)

Description client		Num. couche	Matière	Aspect	Couleur	Type de préparation	Nb. Prép.	Type d'analyse	Résultat
002LQ000088_003		1	Plâtre	Effritable	Blanc	Attaque chimique :	1	MET*	Non détecté
Parois verticales intérieures et enduits / Murs et cloisons / Enduit plâtre Vol 7 (Cuisine)						Acétone

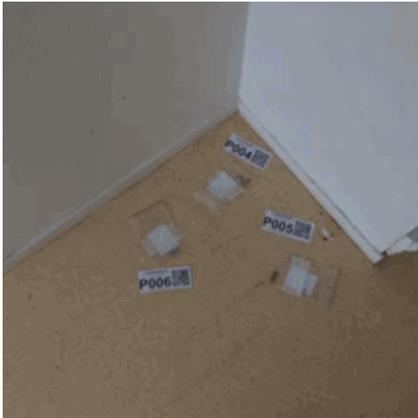
002LQ000088 n°4 - 1 (P4)

Description client		Num. couche	Matière	Aspect	Couleur	Type de préparation	Nb. Prép.	Type d'analyse	Résultat
002LQ000088_004		1	Peinture	Effritable	Blanc	Attaque chimique :	1	MET*	Non détecté
Revêtement de sol / Revêtement de sol / Ragréage Vol 7 (Cuisine)		2	Ragréage	Dur	Gris	Acétone			
		3	Matériau	Effritable	Marron

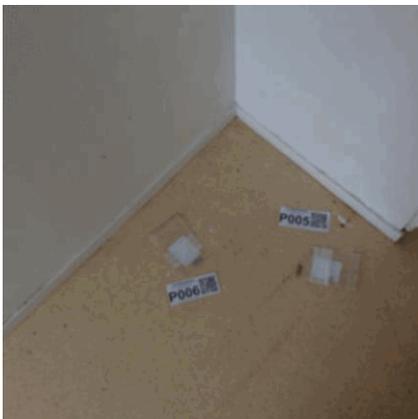
002LQ000088 n°5 - 1 (P5)

Description client		Num. couche	Matière	Aspect	Couleur	Type de préparation	Nb. Prép.	Type d'analyse	Résultat
002LQ000088_005		1	Matériau	Souple	Rose	Attaque chimique :	1	MET*	Non détecté
Revêtement de sol / Revêtement de sol / Colles de revêtement de sol Vol 7 (Cuisine)		2	Matériau	Effritable	Gris	Acétone

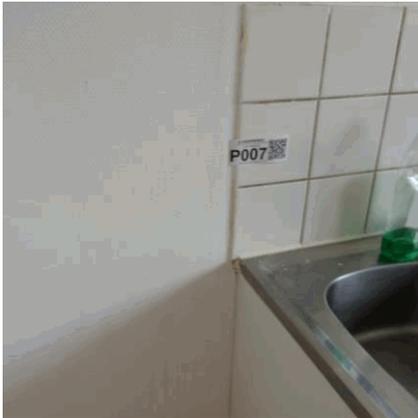
002LQ000088 n°7 - 1 (P7)

P7	Revêtement de mur	Revêtement de mur	Colle Effritable Blanc Enduit Effritable Blanc - faïence blanche -	LGT132 - Vol 7 (Cuisine)	
P8	Plafond et faux-plafonds	Plafonds	Enduit Effritable Blanc Toile Souple Fibreux Blanc Peinture Effritable Blanc Ciment Effritable Gris - pièces sèches -	LGT132 - Vol 9 (Dégagement)	
P9	Parois verticales intérieures et enduits	Murs et cloisons	Enduit Pulvérulent Blanc - doublage / cloison briques pièces sèches -	LGT132 - Vol 1 (Chambre 1)	
P10	Parois verticales intérieures et enduits	Murs et cloisons	Enduit Effritable Blanc / Matériau Effritable Rouge - cloison / doublage briques pièces sèches -	LGT132 - Vol 8 (W.C)	
P11	Revêtement de sol	Revêtement de sol	Ragréage Effritable Gris - gris pièces sèches -	LGT132 - Vol 2 (Séjour)	
P12	Parois verticales intérieures et enduits	Murs et cloisons	Papier Souple Fibreux Blanc / Ciment Effritable Gris / Matériau Effritable Blanc - porteur pièces sèches -	LGT132 - Vol 3 (Chambre 2)

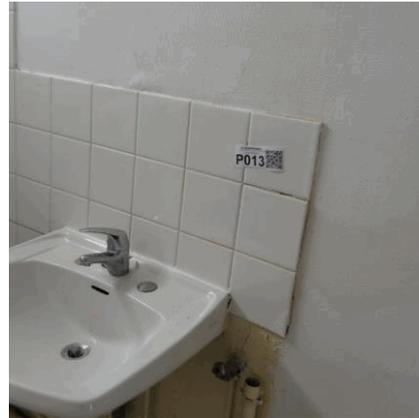
002LQ000088 n°13 - 1 (P13)

P13	Revêtement de mur	Revêtement de mur	Colle Effritable Blanc / Peinture Effritable Beige - faïence blanche -	LGT132 - Vol 6 (SDB)	
P14	Plafond et faux-plafonds	Plafonds	Enduit Effritable Blanc / Peinture Effritable Multicolore / Fibres Souple Fibreux Blanc - pièces humides -	LGT132 - Vol 6 (SDB)

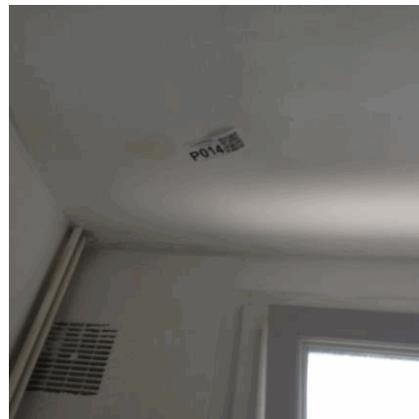
002LQ000088 n°14 - 1 (P14)

LGT132	Vol 7 (Cuisine) - Vol 8 (W.C)	Plafonds	Enduit ciment	S34 - S35	Sondage et extension de la zone homogène du prélèvement P14	pièces humides	002LQ0000 88 n°14 - 1 - 002LQ0000 88 n°14 - 2	P14	Enduit Effritable Blanc / Peinture Effritable Multicolore / Fibres Souple Fibreux Blanc	Négatif	Négatif sur analyse

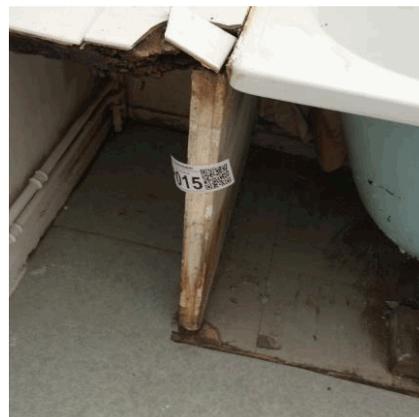
002LQ000088 n°15 - 1 (P15)

P15	Parois verticales intérieures et enduits	Murs et cloisons	Enduit Effritable Blanc / Peinture Effritable Beige / Matériau Effritable Gris - tablier baignoire -	LGT132 - Vol 6 (SDB)	
-----	--	------------------	---	----------------------	--
