Rapport de mission de repérage des matériaux et produits contenant de l'amiante avant travaux

Adresse :	LES GRANDS PRES
CP - Ville :	53600 EVRON
Référence client :	_0009400012_
Date du repérage :	04/08/2016
Désignation :	Bâtiment composé de 2 cages et de 3 étages

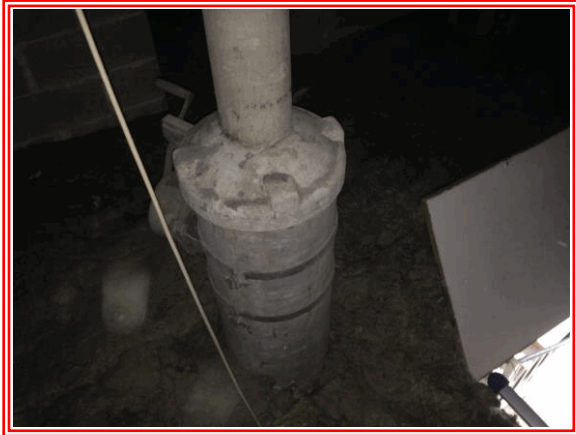
S149 - 1 (A149)

Vol 20 (Comble 1)	Conduits, canalisations et équipements	Vide ordure	Conduit en fibres-ciment	S149
Vol 21 (Comble 2)	Conduits, canalisations et équipements	Vide ordure	Conduit en fibres-ciment	S150
Vol 22 (Toiture)	Toiture et étanchéité	Ardoises	Ardoises composites	S151
Vol 23 (Masse)	Conduits, canalisations et équipements	Conduit eau	Conduit en fibres-ciment	S165

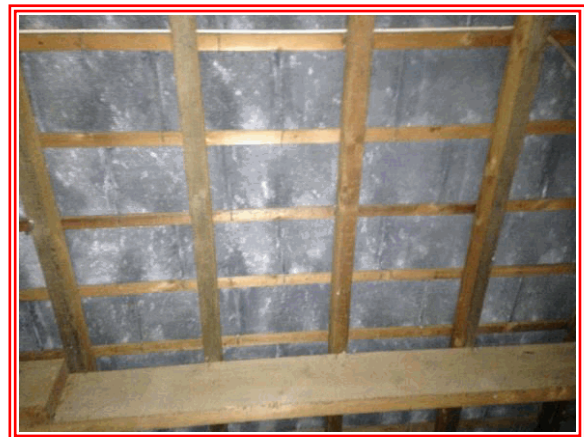
Référence	Localisation	Action
S151 - 1 (A151)	Toiture - Vol 22 (Toiture)	Présence sur décision de l'opérateur de repérage

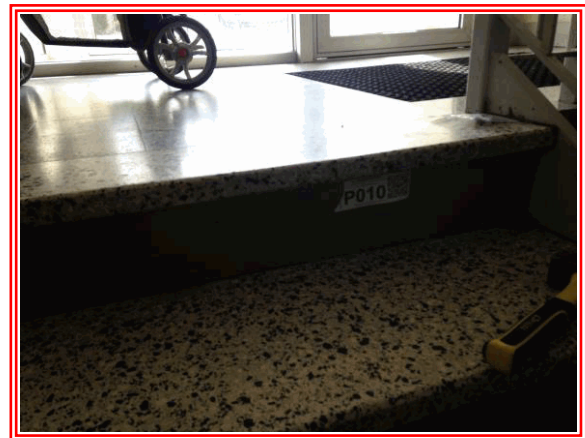
002LQ000351 n°10 - 1 (P10)

Localisation	Catégorie	Composant	Partie de composant	Sur avis / réf pré.
Vol 6 (Accès sous-sol 2)	Revêtement de sol	Revêtement de sol	résilient bitumineux	P10
Vol 5 (Accès sous-sol 1)	Revêtement de sol	Revêtement de sol	résilient bitumineux	P10
Vol 10 (PC R+2)	Revêtement de sol	Revêtement de sol	résilient bitumineux	P10
Vol 9 (PC R+1)	Revêtement de sol	Revêtement de sol	résilient bitumineux	P10
Vol 11 (PC R+3)	Revêtement de sol	Revêtement de sol	résilient bitumineux	P10
Vol 12 (PC R+4)	Revêtement de sol	Revêtement de sol	résilient bitumineux	P10
Vol 16 (PC R+1)	Revêtement de sol	Revêtement de sol	résilient bitumineux	P10
Vol 17 (PC R+2)	Revêtement de sol	Revêtement de sol	résilient bitumineux	P10
Vol 18 (PC R+3)	Revêtement de sol	Revêtement de sol	résilient bitumineux	P10

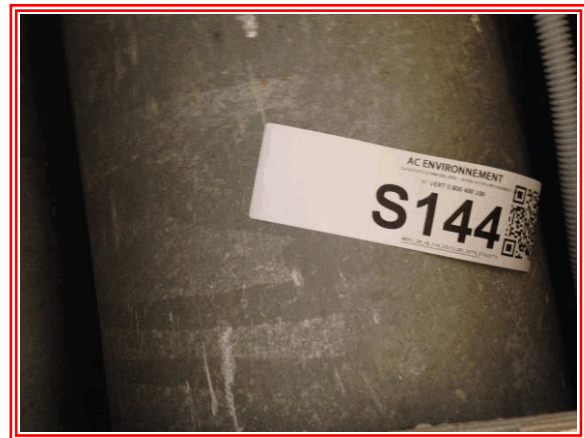
S144 - 1 (A144)

Etages bat.10	Vol 17 (PC R+2)	Vide ordure	Conduit en fibres-ciment	S144	Sondage et extension de la zone homogène du sondage S144		S144 - 1			Présence sur jugement personnel de l'opérateur de repérage
Etages bat.10	Vol 19 (PC R+4)	Vide ordure	Conduit en fibres-ciment	S144	Sondage et extension de la zone homogène du sondage S144		S144 - 1			Présence sur jugement personnel de l'opérateur de repérage
Etages bat.10	Vol 18 (PC R+3)	Vide ordure	Conduit en fibres-ciment	S144	Sondage et extension de la zone homogène du sondage S144		S144 - 1			Présence sur jugement personnel de l'opérateur de repérage

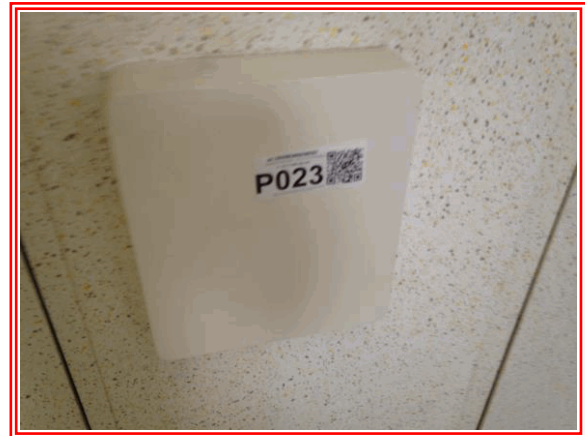
002LQ000351 n°23 - 1 (P23)

Etages bat.12	Vol 9 (PC R+1)	Vide ordure	Conduit	P23	Réalisation d'un prélèvement	trappe vide ordures	002LQ0003 51 n°23 - 1 - 002LQ0003 51 n°23 - 2	P23	Enduit plâtreux beige en vrac avec fibres non séparable + peinture non séparable	Positif	Présence sur analyse
Etages bat.12	Vol 10 (PC R+2)	Vide ordure	Conduit	S136 (P23)	Sondage et extension de la zone homogène du prélèvement P23	trappe vide ordures	002LQ0003 51 n°23 - 1 - 002LQ0003 51 n°23 - 2	P23	Enduit plâtreux beige en vrac avec fibres non séparable + peinture non séparable	Positif	Présence sur analyse
Etages bat.12	Vol 12 (PC R+4)	Vide ordure	Conduit	S137 (P23)	Sondage et extension de la zone homogène du prélèvement P23	trappe vide ordures	002LQ0003 51 n°23 - 1 - 002LQ0003 51 n°23 - 2	P23	Enduit plâtreux beige en vrac avec fibres non séparable + peinture non séparable	Positif	Présence sur analyse
Etages bat.12	Vol 11 (PC R+3)	Vide ordure	Conduit	S138 (P23)	Sondage et extension de la zone homogène du prélèvement P23	trappe vide ordures	002LQ0003 51 n°23 - 1 - 002LQ0003 51 n°23 - 2	P23	Enduit plâtreux beige en vrac avec fibres non séparable + peinture non séparable	Positif	Présence sur analyse
