Rapport de mission de repérage des matériaux et produits contenant de l'amiante avant travaux

Adresse :	L ANGELLERIE 1
CP - Ville :	53100 MAYENNE
Référence client :	_0015200001_
Date du repérage :	23/02/2017
Désignation :	Bâtiment composé de 1 cage et de 3 étages

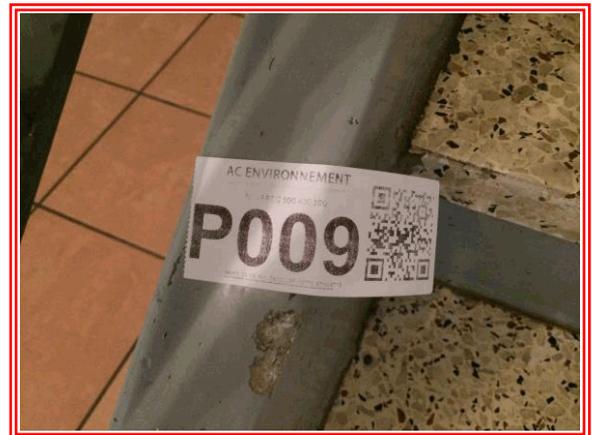
002HD001388 n°9 - 1 (P9)

RDC	Vol 3 (PC RDC)	Murs et cloisons	limon escalier	P9	Réalisation d'un prélèvement		002HD001388 n°9 - 1 - 002HD001388 n°9 - 2	P9	Enduit gris en vrac non séparable + matériau plâtreux blanc en faible quantité en vrac non séparable + peintures multiples non séparable	Positif	Présence sur analyse

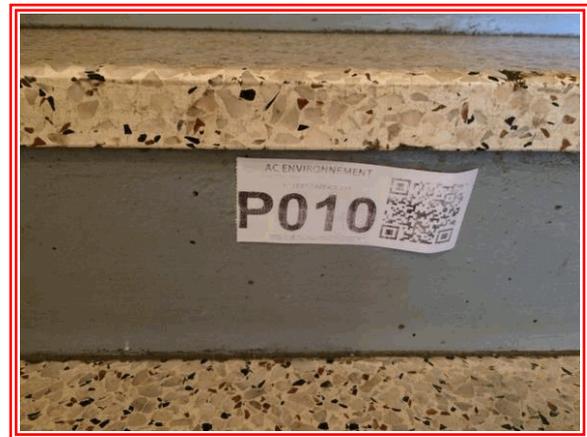
002HD001388 n°10 - 1 (P10)

Vol 3 (PC RDC)	Revêtement de sol	Revêtement de sol	Enduit gris en vrac non séparable + peinture non séparable	P10

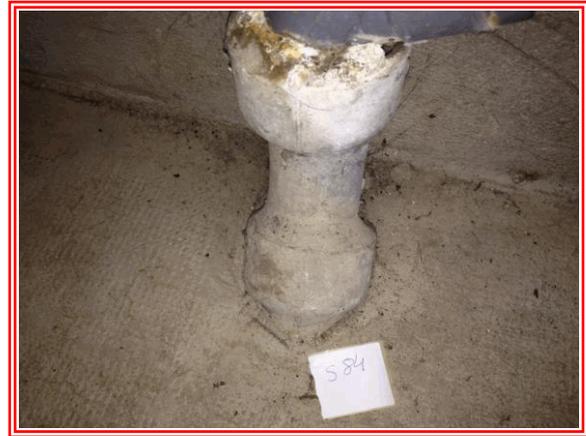
S84 - 1 (A84)

RDC	Vol 1 (local technique)	Conduit eau	Conduit en fibres-ciment	S84	Réalisation d'un sondage	Evacuation EU au sol	S84 - 1			Présence sur jugement personnel de l'opérateur de repérage

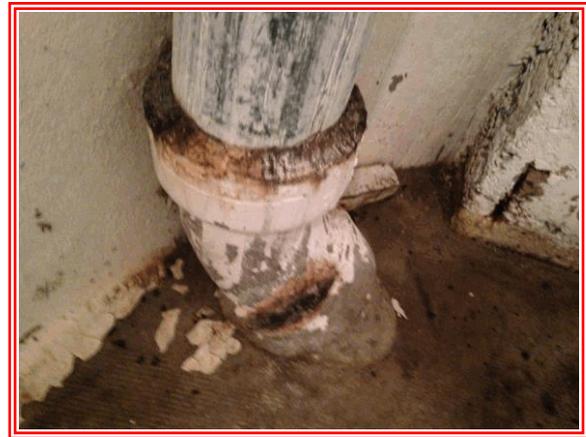
S86 - 1 (A86)

Vol 2 (local VO)	Conduits, canalisations et équipements	Conduit eau	Conduit en fibres-ciment	S86
