## Rapport de mission de repérage des matériaux et produits contenant de l'amiante avant travaux

| Adresse : | L ANGELLERIE 1 |
| CP - Ville : | 53100 MAYENNE |
| Désignation : | Bâtiment composé de 1 cage et de 3 étages |

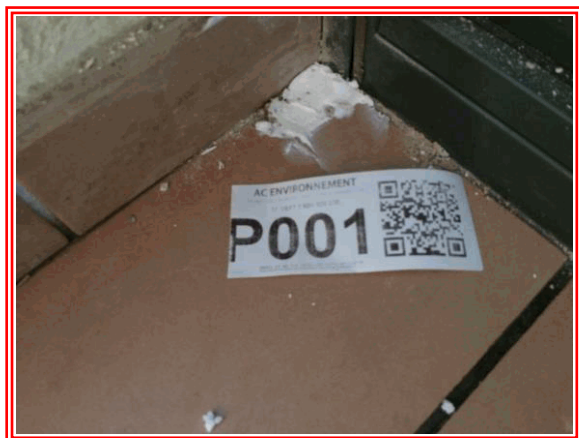
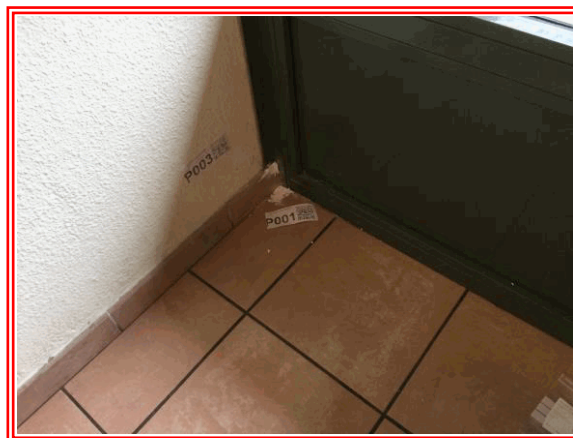
002HD001381 n°1 - 1 (P1)

| Localisation | Catégorie | Composant | Partie de composant | Sur avis / réf. prél. |
|---|---|---|---|---|
| Vol 1 (PC RDC) | Revêtement de sol | Revêtement de sol | Colles de carrelage (carreaux 4X4 blancs sous carrelage actuel) | P1 |

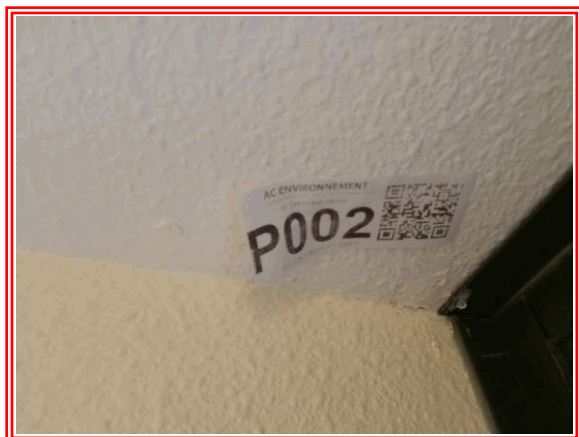
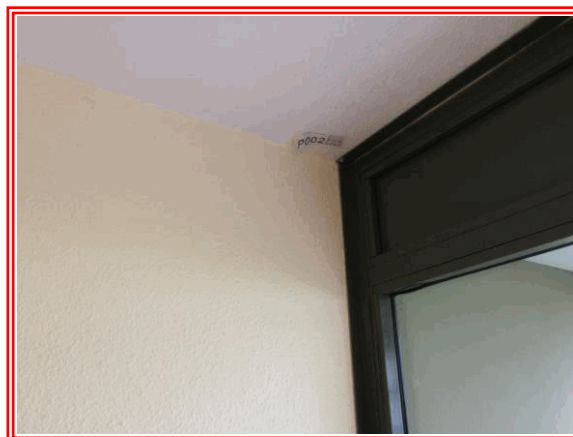
002HD001381 n°2 - 1 (P2)

| Localisation | Catégorie | Composant | Partie de composant | Sur avis / réf. prél. |
|---|---|---|---|---|
| Vol 1 (PC RDC) | Plafond et faux-plafonds | Faux plafonds | Joints panneau / plaques | P2 |

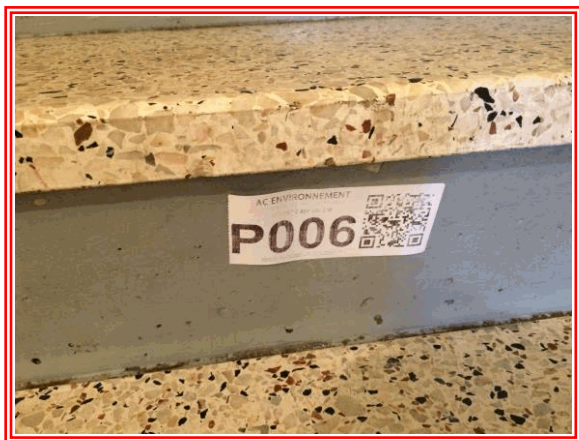
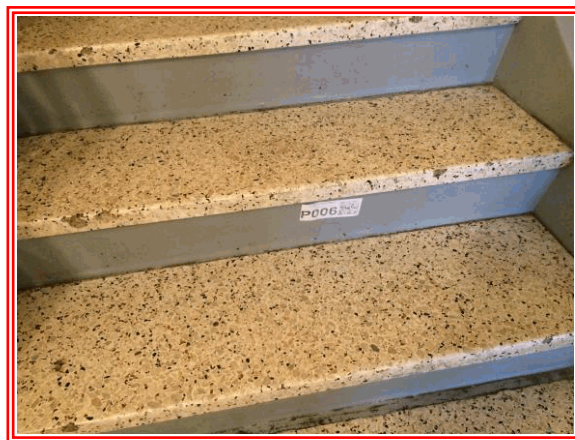
002HD001381 n°6 - 1 (P6)

| Localisation | Catégorie | Composant | Partie de composant | Sur avis / réf. prél. |
|---|---|---|---|---|
| Vol 5 (PC R+1) | Revêtement de sol | Revêtement de sol | Colles plaque marbre marche + enduit contremarche | P6 |

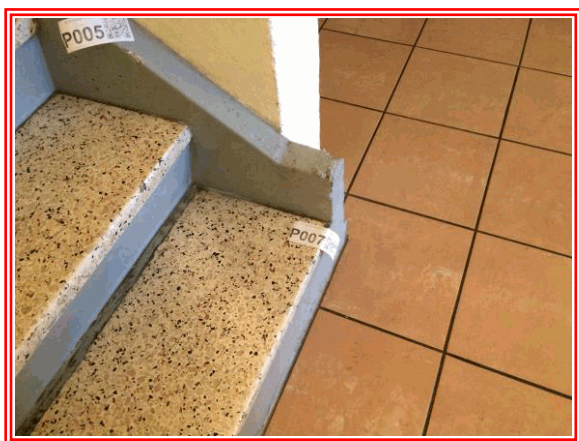
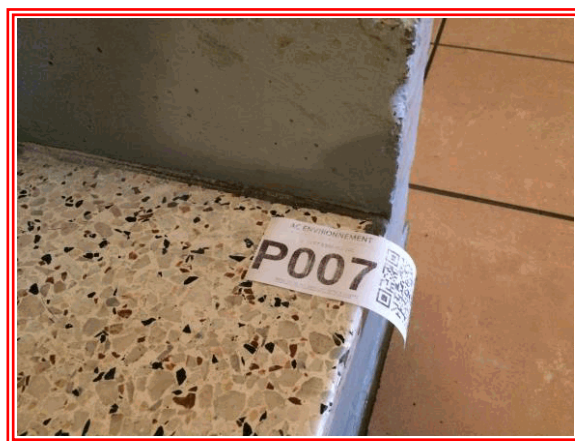
002HD001381 n°7 - 2 (P7)

| Localisation | Catégorie | Composant | Partie de composant | Sur avis / réf. prél. |
|---|---|---|---|---|
| Vol 5 (PC R+1) | Revêtement de sol | Revêtement de sol | enduit cimenté entre plaque marbre et limon escalier | P7 |

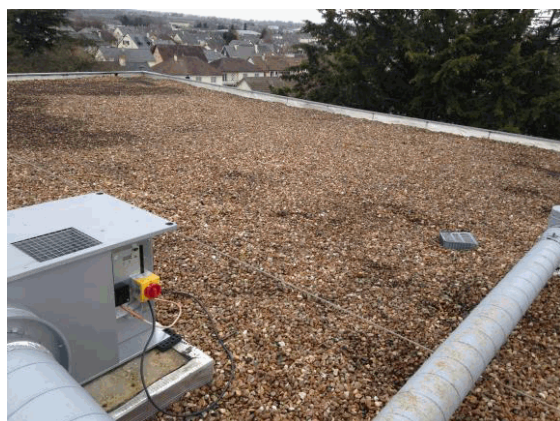
| Plan | Localisation | Composant | Partie composant | Descriptif de l'action menée | | | | Laboratoire | | | Conclusion |
|---|---|---|---|---|---|---|---|---|---|---|---|
| Plan masse | Vol 14 (Toiture) | Revêtement<br>bitumeux<br>d'étanchéité | Complexe<br>d'étanchéité | I5 | | | I5 - 1 | | | | Risque de fuite<br>en cas de<br>prélèvements.<br>(impossible de<br>voir les<br>matériaux<br>présents sous<br>les gravillons<br>sans retirer<br>ceux ci. |

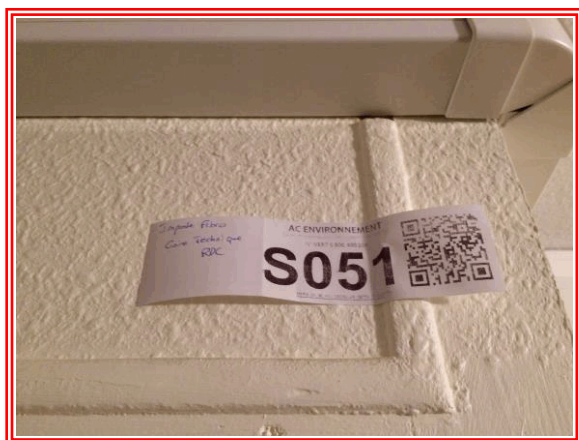
S51 - 1 (A51)

| Localisation | Catégorie | Composant | Partie de composant | Sur avis / réf. prél. |
|---|---|---|---|---|
| Vol 1 (PC RDC) | Parois verticales intérieures et enduits | Cloisons légères ou préfabriquées | Plaques planes en fibres-ciment | S51 |

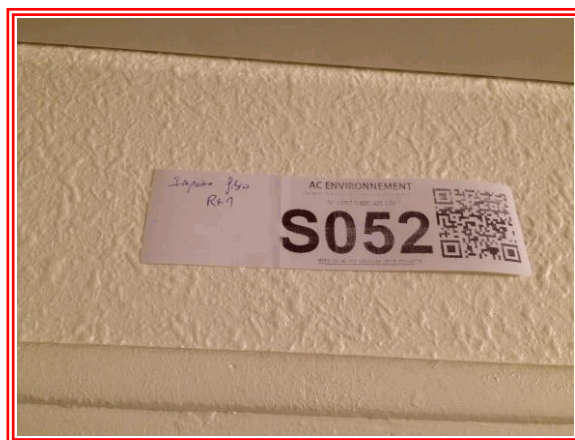
S52 - 1 (A52)

| Localisation | Catégorie | Composant | Partie de composant | Sur avis / réf. prél. |
|---|---|---|---|---|
| Vol 5 (PC R+1) | Parois verticales intérieures et enduits | Cloisons légères ou préfabriquées | Plaques planes en fibres-ciment | S52 |

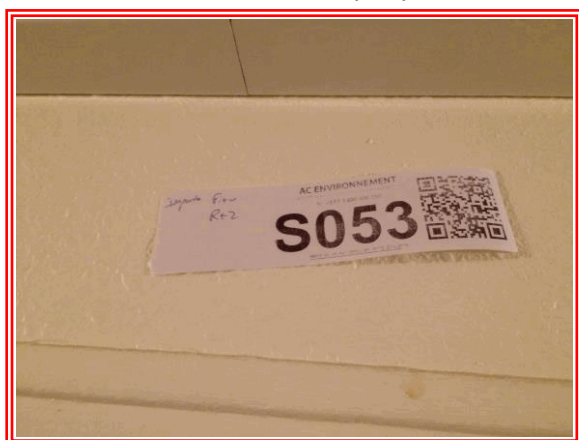
S53 - 1 (A53)

| Localisation | Catégorie | Composant | Partie de composant | Sur avis / réf. prél. |
|---|---|---|---|---|
| Vol 8 (PC R+2) | Parois verticales intérieures et enduits | Cloisons légères ou préfabriquées | Plaques planes en fibres-ciment | S53 |

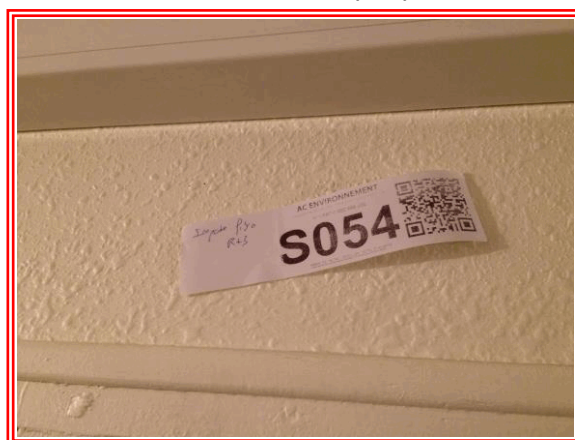
S54 - 1 (A54)

| Localisation | Catégorie | Composant | Partie de composant | Sur avis / réf. prél. |
|---|---|---|---|---|
| Vol 11 (PC R+3) | Parois verticales intérieures et enduits | Cloisons légères ou préfabriquées | Plaques planes en fibres-ciment | S54 |

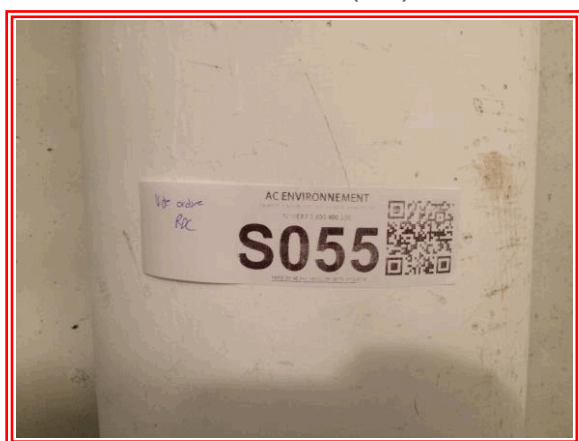
S55 - 1 (A55)

| Vol 3 (local VO) | Conduits, canalisations et équipements | Vide ordure | Conduit en fibres-ciment | S55 |

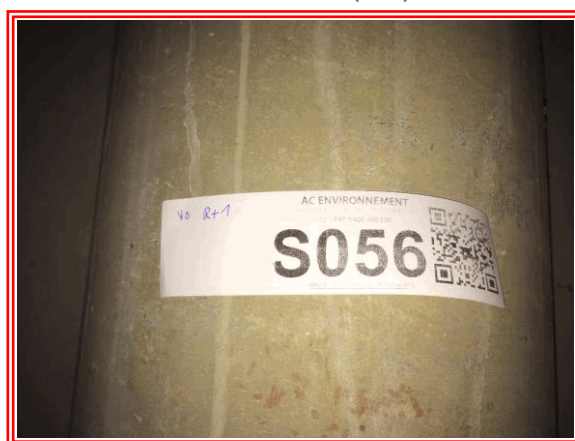
S56 - 1 (A56)

| Vol 6 (local VO 1) | Conduits, canalisations et équipements | Vide ordure | Conduit en fibres-ciment | S56 |

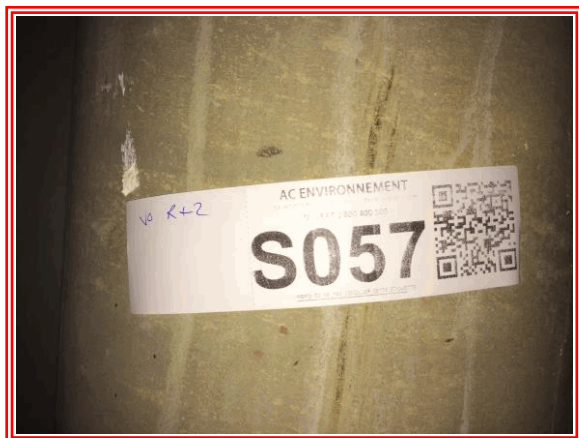
S57 - 1 (A57)

| Vol 9 (local VO 2) | Conduits, canalisations et équipements | Vide ordure | Conduit en fibres-ciment | S57 |

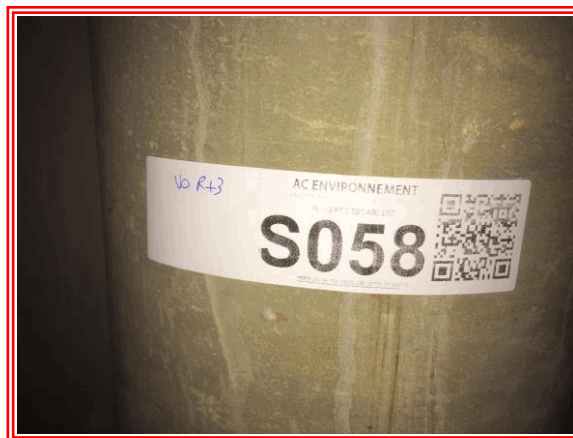
S58 - 1 (A58)

| Vol 12 (local VO 3) | Conduits, canalisations et équipements | Vide ordure | Conduit en fibres-ciment | S58 |

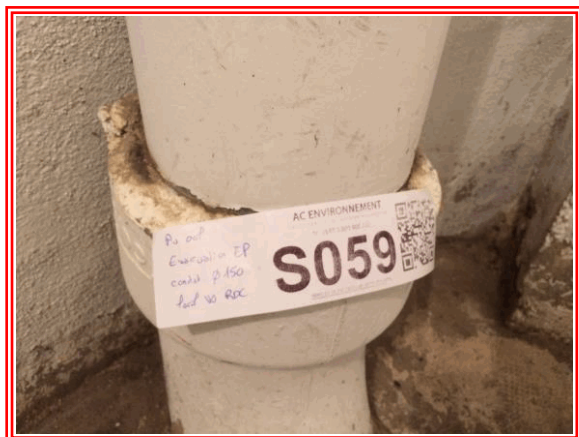
S59 - 1 (A59)

| Vol 3 (local VO) | Conduits, canalisations et équipements | Conduit eau | Conduit en fibres-ciment | S59 |

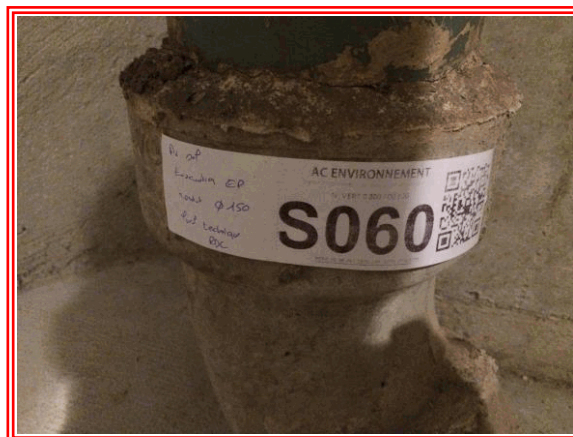
S60 - 1 (A60)

| Vol 2 (local technique) | Conduits, canalisations et équipements | Conduit eau | Conduit en fibres-ciment | S60 |

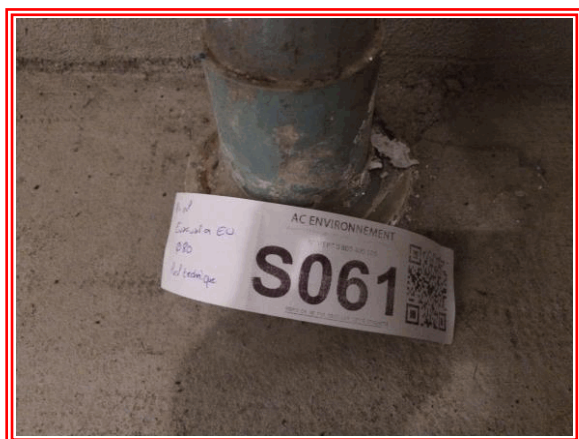
S61 - 1 (A61)

| Vol 2 (local technique) | Conduits, canalisations et équipements | Conduit eau | Conduit en fibres-ciment | S61 |

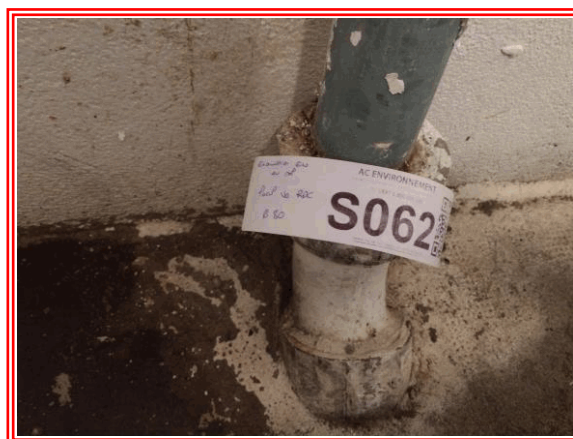
S62 - 1 (A62)

| Vol 3 (local VO) | Conduits, canalisations et équipements | Conduit eau | Conduit en fibres-ciment | S62 |

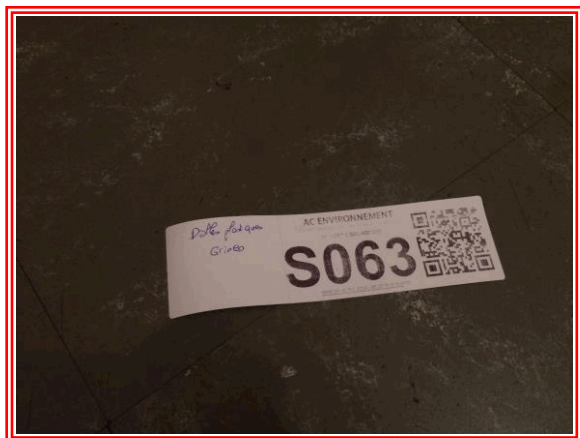
S63 - 1 (A63)

| Vol 5 (PC R+1) | Revêtement de sol | Revêtement de sol | Dalles dures grises + colle noire | S63 |
