Rapport de mission de repérage des matériaux et produits contenant de l'amiante avant travaux

Adresse :	85 IMP VOLTAIRE - L ANGELLERIE 1
CP - Ville :	53100 MAYENNE
Référence client :	_00152000030000100029_
Date du repérage :	23/06/2016
Désignation :	Appartement n° 29 de type 3 situé au 02 ème étage

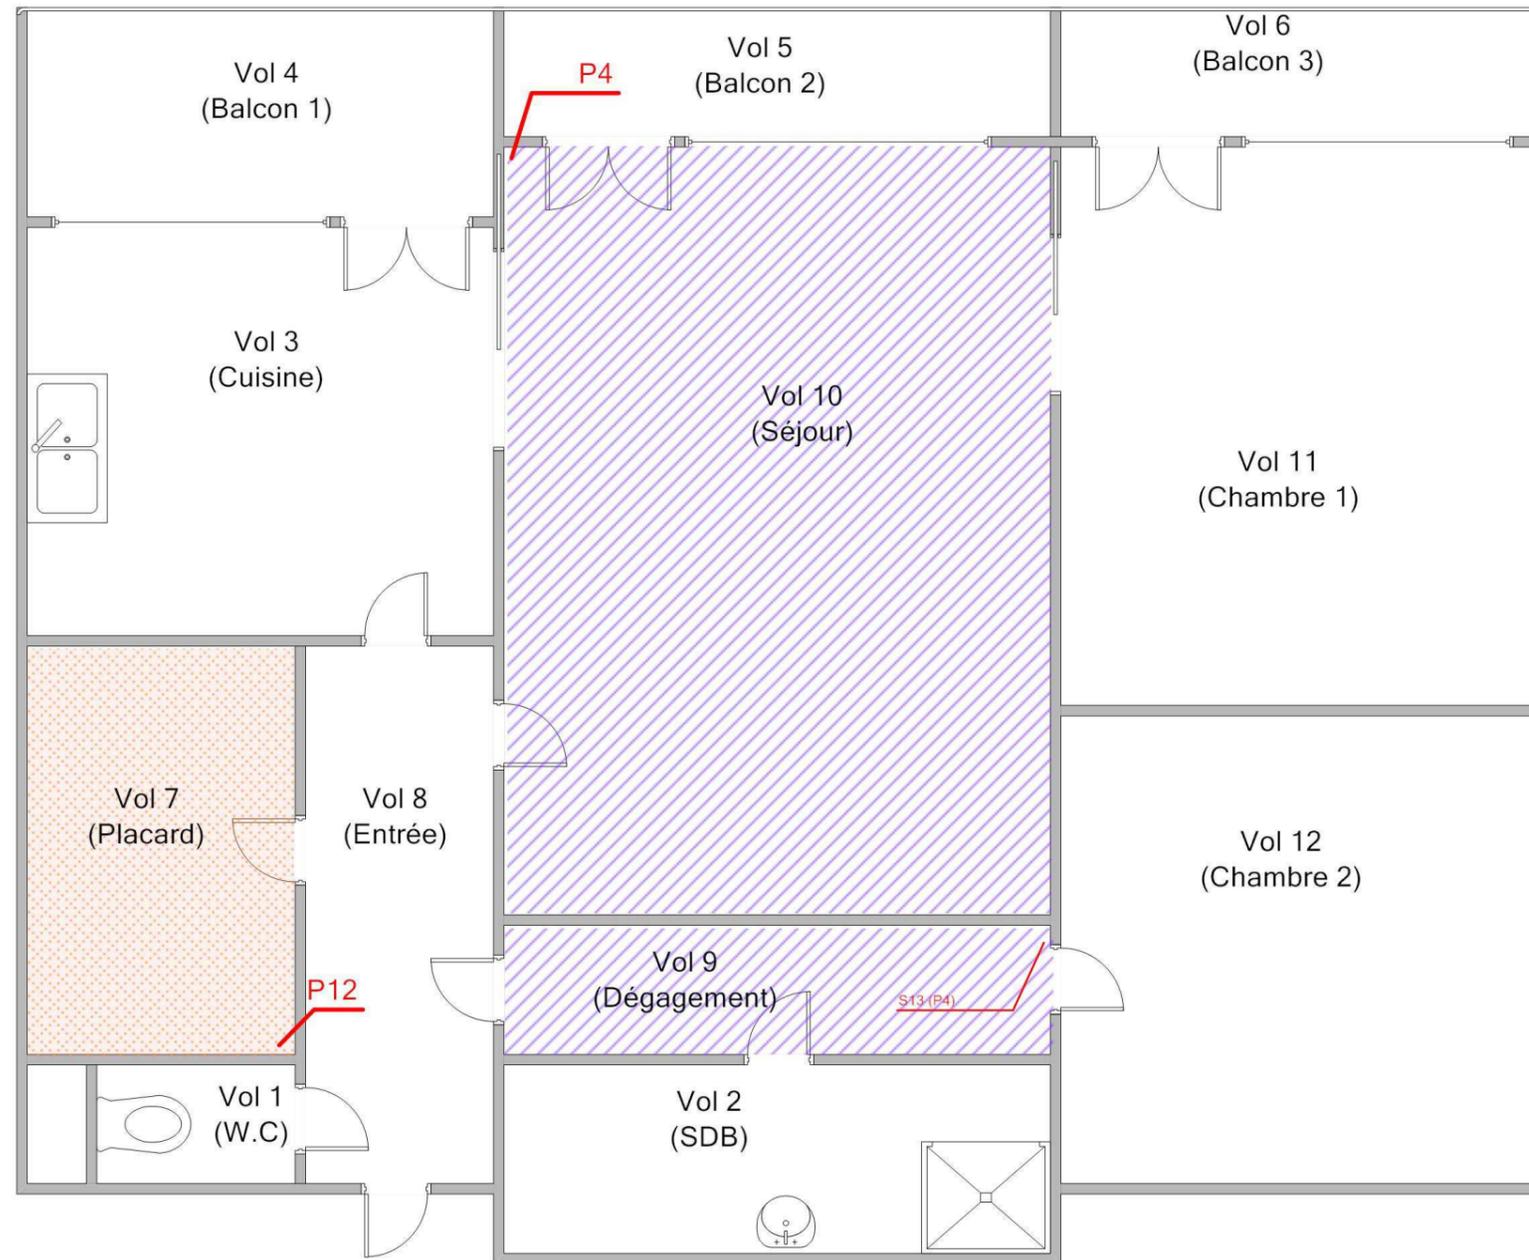
LGT 29 - MPCA REVÊTEMENT DE SOL

P4 : revêtement bicouche cassant gris et noir + colle jaune polymère

P12 : Colle bitumineuse noire

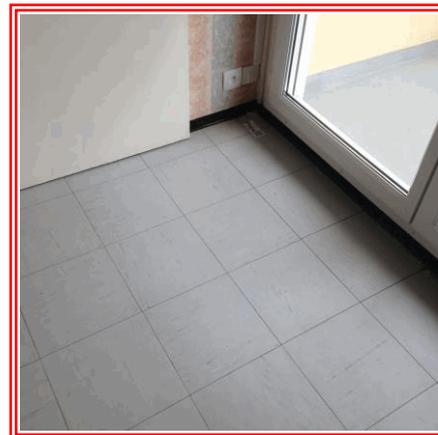
002HD001035 n°4 - 1 (P4)

Localisation	Catégorie	Composant	Partie de composant	Sur avis / réf pré.
Vol 10 (Séjour)	Revêtement de sol	Revêtement de sol	Lés plastiques avec sous-couche	P4
Vol 9 (Dégagement)	Revêtement de sol	Revêtement de sol	Lés plastiques avec sous-couche	P4
Vol 7 (Placard)	Revêtement de sol	Revêtement de sol	Colle bitumeuses	P12 Phase 1

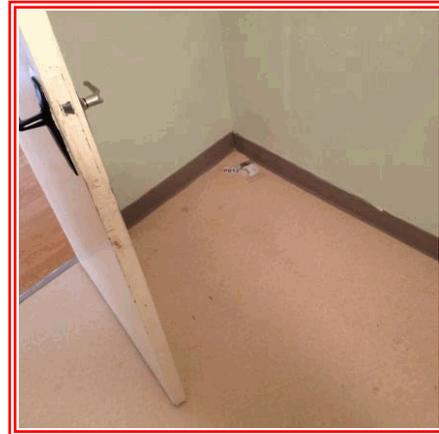
002HD001035 n°12 - 1 (P12)

P12 Phase 1	Revêtement de sol	Revêtement de sol	Colle bitumineuse noire - Noire (avec ragréage inséparable)	LGT 29 - Vol 7 (Placard)
