## Rapport de mission de repérage des matériaux et produits contenant de l'amiante avant travaux

Adresse :	L ANGELLERIE 1
CP - Ville :	53100 MAYENNE
Référence client :	_0015200003_
Date du repérage :	13/02/2017
Désignation :	Bâtiment composé de 1 cage et de 3 étages

C	Opérateur de repérage	D	Personne autorisant l'émission du rapport conformément à la norme NF 46-020
Compagnie & Siret :	AC Environnement (N° 441355914)	Nom :	MORA Denis
Nom :	JOUSSELIN David	Date du rapport :	14/03/2017
Accompagnateur :	H.MERCIER (0 800 400 100)		A Riorges, le 14/03/2017
Date de repérage :	13/02/2017		
Le présent rapport est établi par une personne dont les compétences sont certifiées par ICERT CERTIFICATION Parc Edonia – Bat G – rue de la Terre

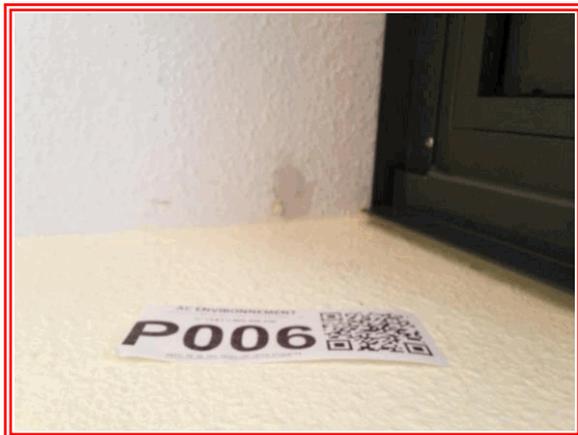
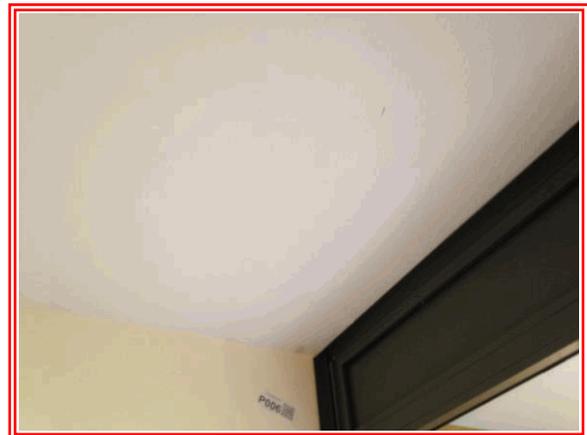
002HD001368 n°6 - 1 (P6)

Localisation	Catégorie	Composant	Partie de composant	Sur avis / réf pré.
Vol 1 (PC RDC)	Plafond et faux-plafonds	Faux plafonds	Joints panneau / plaques	P6
Vol 1 (PC RDC)	Revêtement de sol	Revêtement de sol	Colles plaque marbre marche + enduit contremarche	P11
Vol 6 (PC R+1)	Revêtement de sol	Revêtement de sol	Colles plaque marbre marche + enduit contremarche	P11
Vol 9 (PC R+2)	Revêtement de sol	Revêtement de sol	Colles plaque marbre marche + enduit contremarche	P11
Vol 1 (PC RDC)	Parois verticales intérieures et enduits	Cloisons légères ou préfabriquées	Plaques planes en fibres-ciment	S52
Vol 6 (PC R+1)	Parois verticales intérieures et enduits	Cloisons légères ou préfabriquées	Plaques planes en fibres-ciment	S53
Vol 9 (PC R+2)	Parois verticales intérieures et enduits	Cloisons légères ou préfabriquées	Plaques planes en fibres-ciment	S54
Vol 12 (PC R+3)	Parois verticales intérieures et enduits	Cloisons légères ou préfabriquées	Plaques planes en fibres-ciment	S55

P6 : Joints panneau / plaques (Joint entre plaque plâtre plafond)
-------------------------------------------------------------------------------------	-------------------------------------------------------------------

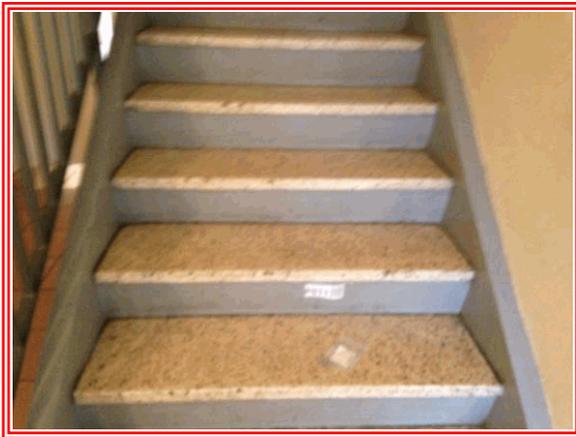
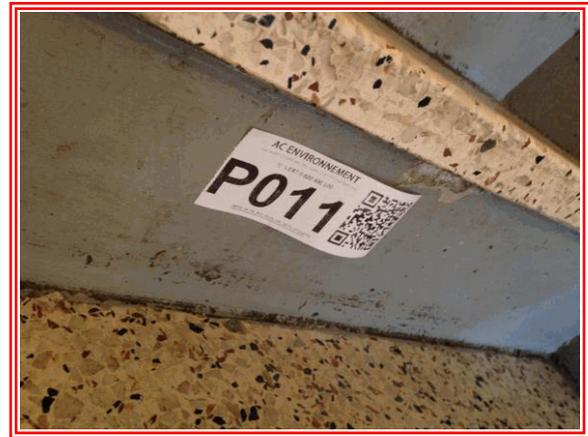
002HD001368 n°11 - 2 (P11)

P11 : Colles plaque marbre marche + enduit contremarche

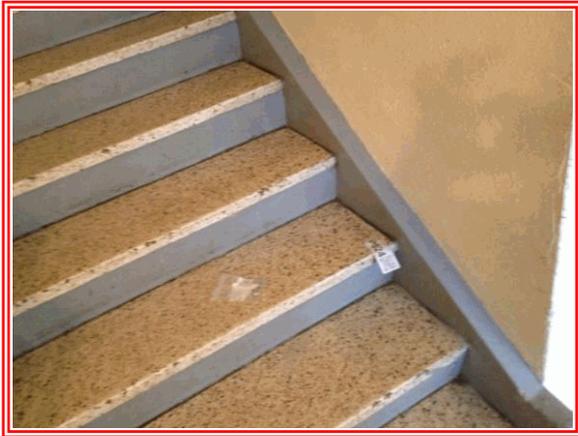
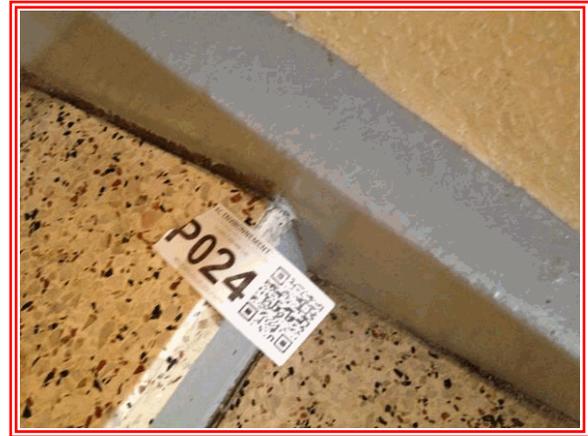
002HD001368 n°24 - 2 (P24)

P11 : enduit cimenteux entre plaque marbre et limon escalier

P24 : enduit cimenteux entre plaque marbre et limon escalier

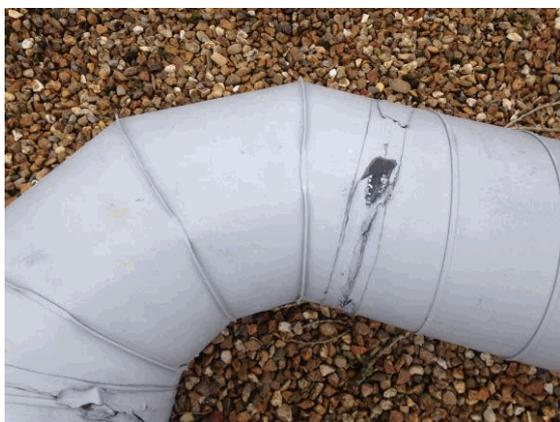
002HD001368 n°31 - 1 (P31)

Plan masse	Vol 14 (Toiture)	Conduit air	étanchéité noire entre tuyau	P31	Sondage et extension de la zone homogène du prélèvement P31		002HD001368 n°31 - 1	P31	Peintures multiples avec poussières	Négatif	Négatif sur analyse

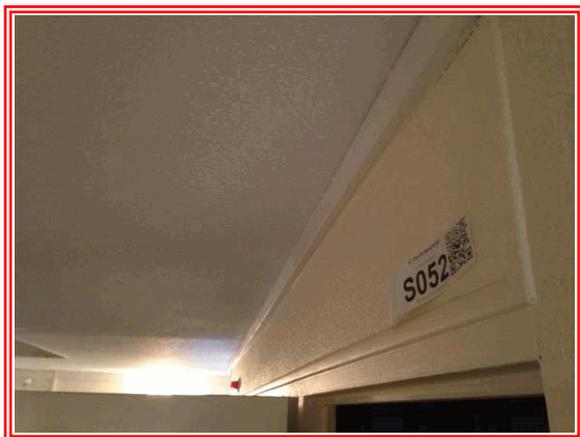
S052 - 1 (A52)

S52: Plaques planes en fibres-ciment (imposte gaine technique)
-------------------------------------------------------------------------------------	----------------------------------------------------------------

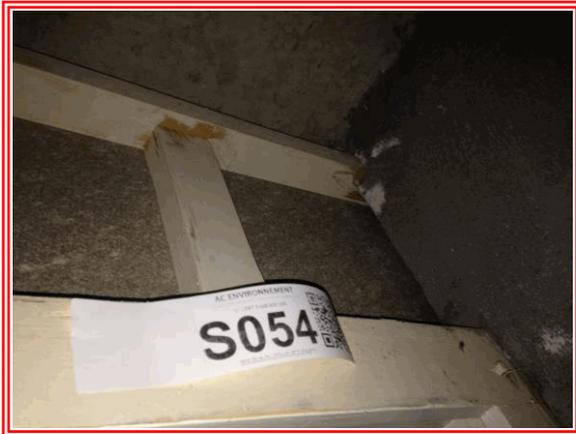
S54 - 1 (A54)

S55: Plaques planes en fibres-ciment (imposte gaine technique)
	S54: Plaques planes en fibres-ciment (imposte gaine technique)
	S53: Plaques planes en fibres-ciment (imposte gaine technique)

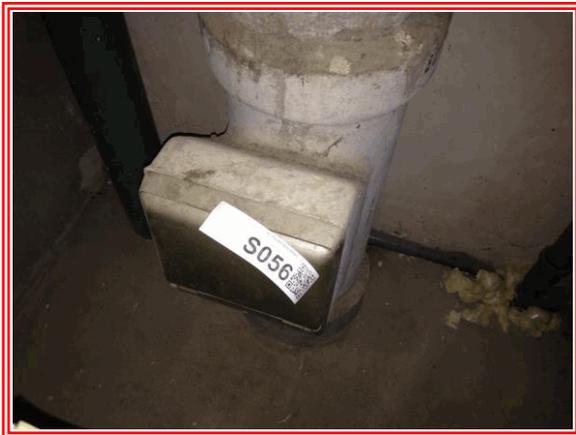
S56 - 1 (A56)

Vol 7 (local VO 1)	Conduits, canalisations et équipements	Vide ordure	Conduit en fibres-ciment	S56
Vol 10 (local VO 2)	Conduits, canalisations et équipements	Vide ordure	Conduit en fibres-ciment	S57
Vol 13 (local VO 3)	Conduits, canalisations et équipements	Vide ordure	Conduit en fibres-ciment	S58
Vol 6 (PC R+1)	Revêtement de sol	Revêtement de sol	Dalles dures grises + colle noire	P20
Vol 9 (PC R+2)	Revêtement de sol	Revêtement de sol	Dalles dures grises + colle noire	P20
Vol 12 (PC R+3)	Revêtement de sol	Revêtement de sol	Dalles dures grises + colle noire	P20
Vol 6 (PC R+1)	Revêtement de sol	Revêtement de sol	Ragréage	P21
Vol 9 (PC R+2)	Revêtement de sol	Revêtement de sol	Ragréage	P21
Vol 12 (PC R+3)	Revêtement de sol	Revêtement de sol	Ragréage	P21
Vol 6 (PC R+1)	Revêtement de sol	Revêtement de sol	enduit cimenté entre plaque marbre et limon escalier	P24

S56: Conduit en fibres-ciment
	S57: Conduit en fibres-ciment
	S58: Conduit en fibres-ciment

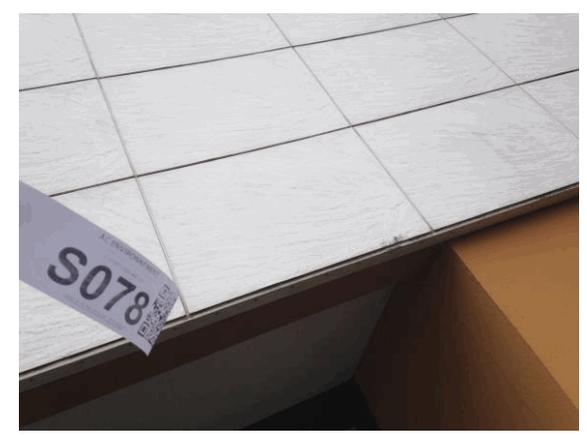
S78 - 1 (A78)

Façade arrière	Vol 18 (Façade arrière)	Bardages	Plaques fibreuses blanches	S78			S78 - 1				Négatif sur document cf prélèvement n° 32 du rapport société AC-ENVIRONNEMENT n°002HD001101

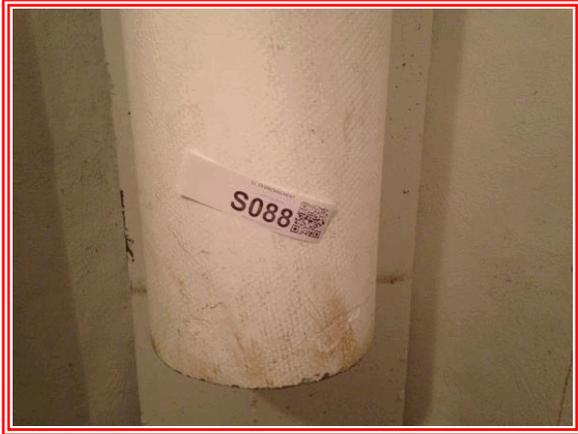
S88 - 1 (A88)

S88: Conduit en fibres-ciment
-------------------------------------------------------------------------------------	-------------------------------

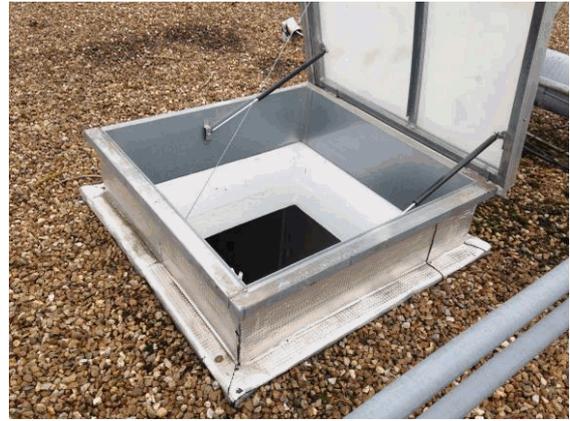
S91 - 1 (A91)

Plan	Localisation	Composant	Partie composant	Descriptif de l'action menée				Laboratoire			Conclusion
				Réf action	Observation	Précision loc.	Ref photo	Ref Prél.	Descriptif	Résultat	
Plan masse	Vol 14 (Toiture)	Revêtement bitumeux d'étanchéité	Complexe d'étanchéité	I5			I5 - 1				Risque de fuite en cas de prélèvements. (impossible de voir les matériaux présents sous les gravillons sans retirer ceux ci.
Plan masse	Vol 14 (Toiture)	Eléments ponctuels	Conduit	I6			I6 - 1				impossible de voir la nature des conduits sans retirer le revêtement d'étanchéité qui les entoures
Plan masse	Vol 14 (Toiture)	skydome	joints	S91			S91 - 1				Négatif sur marquagedatée 2000
