## Rapport de mission de repérage des matériaux et produits contenant de l'amiante avant travaux

Adresse :	262 RUE DE L ANGELLERIE - L ANGELLERIE 2
CP - Ville :	53100 MAYENNE
Référence client :	_00153000060000100071_
Date du repérage :	23/08/2017
Désignation :	Appartement n° 71 de type 3 situé au 02 ème étage

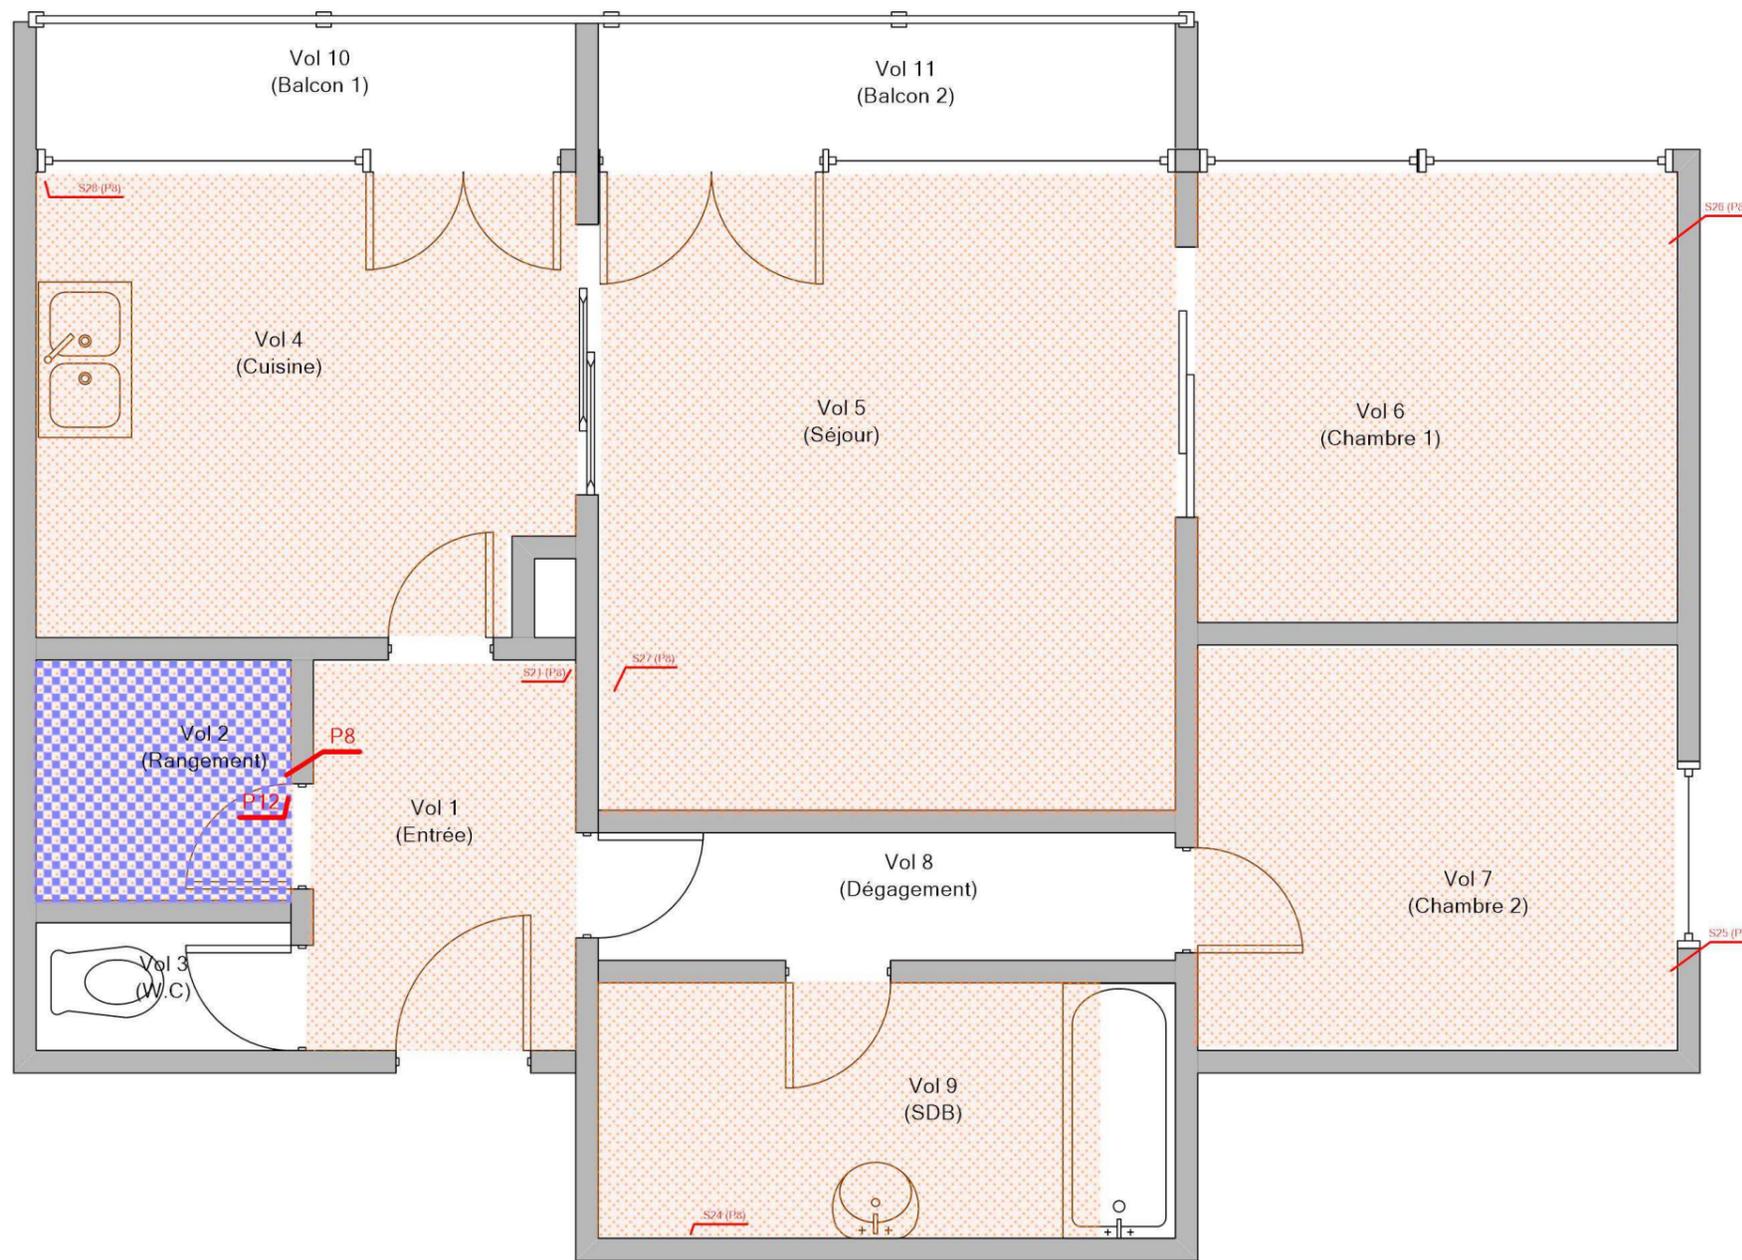
**APPARTEMENT N°71 - MPCA TOUTES CATÉGORIES CONFONDUES**

P12 : Dalles plastiques noire
	P8 : Colle bitumeuse noire

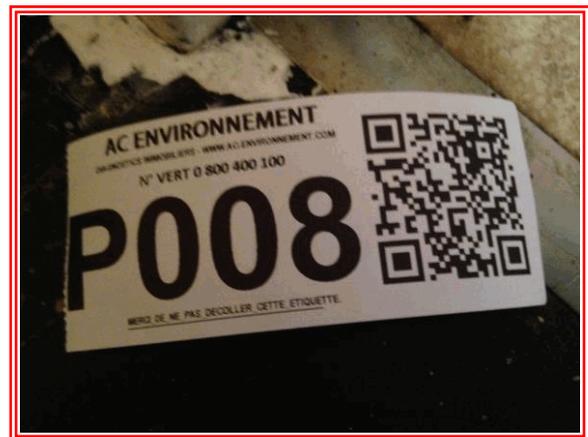
002VZ000109 n°8 - 1 (P8)

Plan	Localisation	Composant	Partie composant	Descriptif de l'action menée				Laboratoire			Conclusion
				Réf action	Observation	Précision loc.	Ref photo	Ref Prél.	Descriptif	Résultat	
Appartement n°71	Vol 2 (Rangement)	Revêtement de sol	Colle bitumeuse	P8	Réalisation d'un prélèvement		002VZ000109 n°8 - 1 - 002VZ000109 n°8 - 2	P8	Colle bitumineuse noire	Positif	Présence sur analyse
Appartement n°71	Vol 1 (Entrée)	Revêtement de sol	Colle bitumeuse	S21 (P8)	Sondage et extension de la zone homogène du prélèvement P8		002VZ000109 n°8 - 1 - 002VZ000109 n°8 - 2	P8	Colle bitumineuse noire	Positif	Présence sur analyse
Appartement n°71	Vol 9 (SDB)	Revêtement de sol	Colle bitumeuse	S24 (P8)	Sondage et extension de la zone homogène du prélèvement P8		002VZ000109 n°8 - 1 - 002VZ000109 n°8 - 2	P8	Colle bitumineuse noire	Positif	Présence sur analyse
Appartement n°71	Vol 7 (Chambre 2)	Revêtement de sol	Colle bitumeuse	S25 (P8)	Sondage et extension de la zone homogène du prélèvement P8		002VZ000109 n°8 - 1 - 002VZ000109 n°8 - 2	P8	Colle bitumineuse noire	Positif	Présence sur analyse

<b>P8</b>	<b>Revêtement de sol</b>	<b>Revêtement de sol</b>	<b>Colle bitumineuse noire - -</b>	<b>Appartement n°71 - Vol 2 (Rangement)</b>	
P9	Revêtement de sol	Revêtement de sol	Matériau compact gris + matériau blanc en faible quantité + peinture - -	Appartement n°71 - Vol 8 (Dégagement)	
P10	Revêtement de mur	Revêtement de mur	Colle blanche en faible quantité + carrelage + peinture - -	Appartement n°71 - Vol 9 (SDB)	
P11	Revêtement de sol	Revêtement de sol	Matériau compact gris + matériau blanc en faible quantité + peinture - -	Appartement n°71 - Vol 9 (SDB)	
<b>P12</b>	<b>Revêtement de sol</b>	<b>Revêtement de sol</b>	<b>Dalle dure cassante noire - -</b>	<b>Appartement n°71 - Vol 2 (Rangement)</b>	
P13	Revêtement de sol	Revêtement de sol	Revêtement bicouche souple beige et rouge + peinture - -	Appartement n°71 - Vol 8 (Dégagement)	
P14	Revêtement de mur	Revêtement de mur	Colle polymère jaune + matériau plâtreux blanc + peinture - -	Appartement n°71 - Vol 4 (Cuisine)

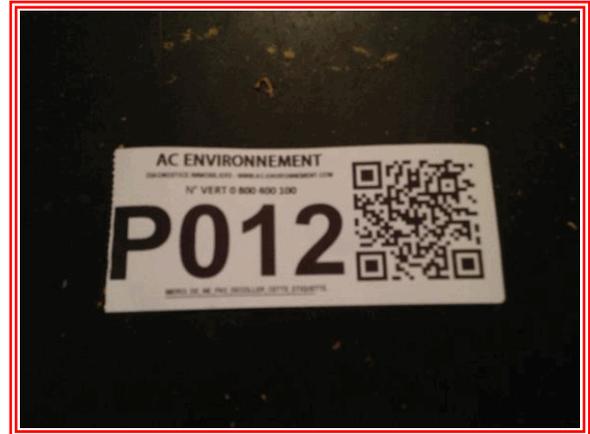
002VZ000109 n°12 - 1 (P12)

Plan	Localisation	Composant	Partie composant	Descriptif de l'action menée				Laboratoire			Conclusion
				Réf action	Observation	Précision loc.	Ref photo	Ref Prél.	Descriptif	Résultat	
Appartement n°71	Vol 7 (Chambre 2) - Vol 6 (Chambre 1) - Vol 5 (Séjour) - Vol 1 (Entrée) - Vol 2 (Rangement)	Revêtement de sol	Ragréage pièces sèches	S29 - S30 - S31 - S32 - S33	Sondage et extension de la zone homogène du prélèvement P9		002VZ000 109 n°9 - 1 - 002VZ000 109 n°9 - 2 - 002VZ000 109 n°9 - 3 - 002VZ000 109 n°9 - 4	P9	Matériau compact gris + matériau blanc en faible quantité + peinture	Négatif	Négatif sur analyse
Appartement n°71	Vol 9 (SDB)	Revêtement de sol	Ragréage pièces humides	P11	Réalisation d'un prélèvement		002VZ000 109 n°11 - 1 - 002VZ000 109 n°11 - 2	P11	Matériau compact gris + matériau blanc en faible quantité + peinture	Négatif	Négatif sur analyse
Appartement n°71	Vol 2 (Rangement)	Revêtement de sol	Dalles plastiques noire	P12	Réalisation d'un prélèvement		002VZ000 109 n°12 - 1 - 002VZ000 109 n°12 - 2	P12	Dalle dure cassante noire	Positif	Présence sur analyse
