Rapport de mission de repérage des matériaux et produits contenant de l'amiante avant travaux

Adresse :	L ANGELLERIE 2 Bt F
CP - Ville :	53100 MAYENNE
Référence client :	_0015300006_
Date du repérage :	22/09/2016
Désignation :	Bâtiment composé de 1 cage et de 3 étages

C	Opérateur de repérage	D	Personne autorisant l'émission du rapport conformément à la norme NF 46-020
Compagnie & Siret :	AC Environnement (N° 441355914)	Nom :	MORA Denis
Nom :	JOUSSELIN David	Date du rapport :	30/09/2016
Accompagnateur :	Néant (Néant)	A Riorges, le 30/09/2016	
Date de repérage :	22/09/2016

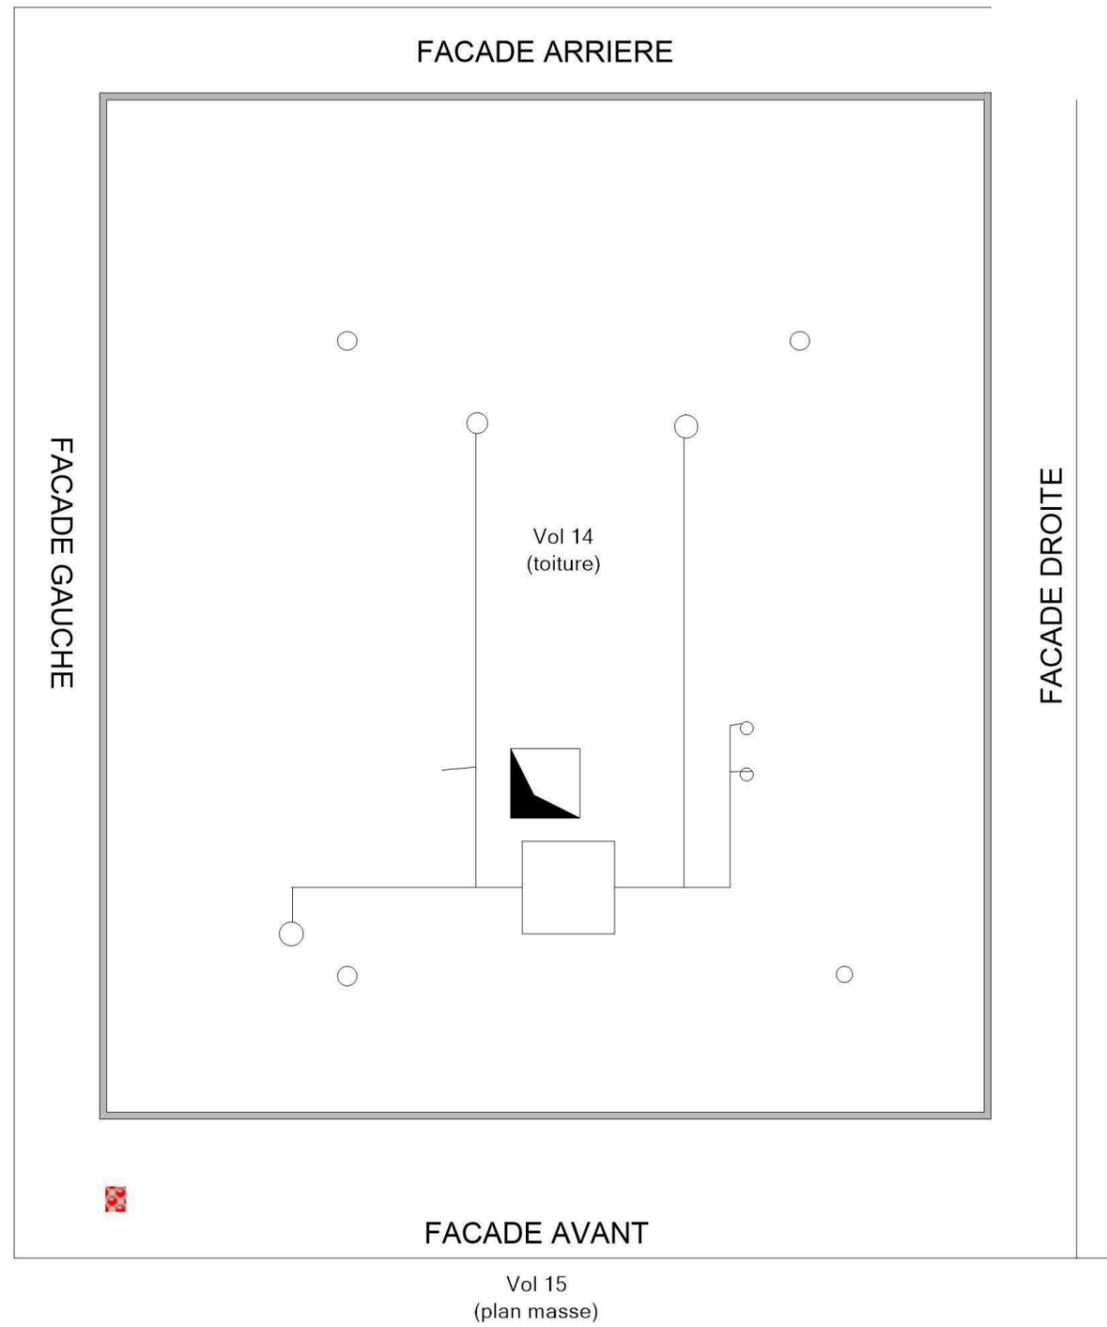
S14	S14: poteaux fibre ciment
-----	---------------------------

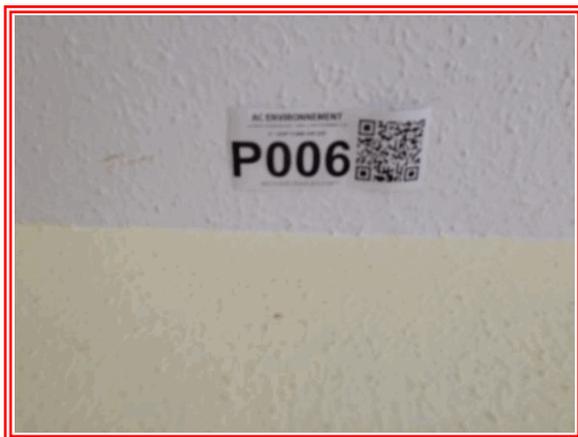
002HD001102 n°6 - 1 (P6)

Localisation	Catégorie	Composant	Partie de composant	Sur avis / réf pré.
Vol 2 (PC RDC)	Plafond et faux-plafonds	Faux plafonds	Joints panneau / plaques	P6
Vol 2 (PC RDC)	Revêtement de sol	Revêtement de sol	Colles plaque marbre marche + enduit contremarche	P11
Vol 4 (PC R+1)	Revêtement de sol	Revêtement de sol	Colles plaque marbre marche + enduit contremarche	P11
Vol 7 (PC R+2)	Revêtement de sol	Revêtement de sol	Colles plaque marbre marche + enduit contremarche	P11
Vol 2 (PC RDC)	Parois verticales intérieures et enduits	Cloisons légères ou préfabriquées	Plaques planes en fibres-ciment	S2
Vol 4 (PC R+1)	Parois verticales intérieures et enduits	Cloisons légères ou préfabriquées	Plaques planes en fibres-ciment	S3
Vol 7 (PC R+2)	Parois verticales intérieures et enduits	Cloisons légères ou préfabriquées	Plaques planes en fibres-ciment	S4
Vol 10 (PC R+3)	Parois verticales intérieures et enduits	Cloisons légères ou préfabriquées	Plaques planes en fibres-ciment	S5

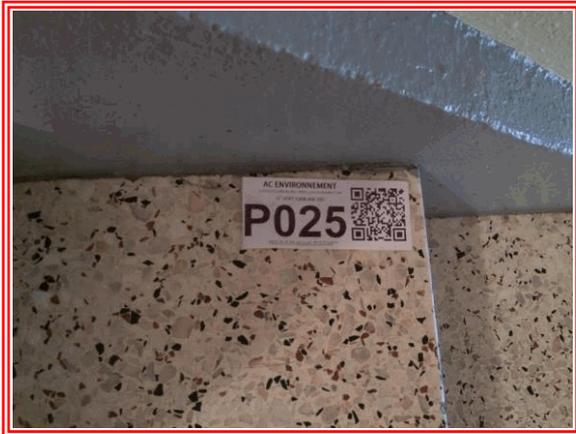
002HD001102 n°25 - 1 (P25)

Vol 2 (PC RDC)	Revêtement de sol	Revêtement de sol	enduit cimenteux entre plaque marbre et limon escalier	P25
Vol 12 (local VO 3)	Conduits, canalisations et équipements	Conduit air	coffre fibreux + platre au dessus bouche VMC	P28
Vol 16 (façade avant)	Conduits, canalisations et équipements	poteaux extérieur	poteaux fibre ciment	S14

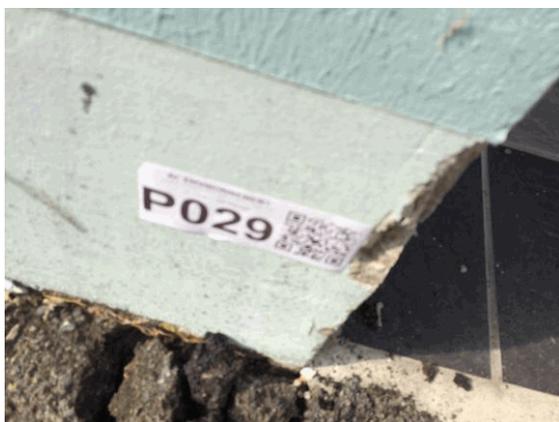
002HD001102 n°29 - 1 (P29)

façade arrière	Vol 18 (façade arrière)	Murs	Enduits projetés	S77	Sondage et extension de la zone homogène du prélèvement P29	Gris + peinture bleu clair soubassement	002HD0011 02 n°29 - 1 - 002HD0011 02 n°29 - 2	P29	Enduit compact gris hétérogène avec poussières non séparable + peinture non séparable	Négatif	Négatif sur analyse
façade gauche	Vol 19 (façade gauche)	Murs	Enduits projetés	S78	Sondage et extension de la zone homogène du prélèvement P29	Gris + peinture bleu clair soubassement	002HD0011 02 n°29 - 1 - 002HD0011 02 n°29 - 2	P29	Enduit compact gris hétérogène avec poussières non séparable + peinture non séparable	Négatif	Négatif sur analyse
façade avant	Vol 16 (façade avant)	Murs	Enduits projetés	P30	Réalisation d'un prélèvement	gris + peinture bleue	002HD0011 02 n°30 - 1 - 002HD0011 02 n°30 - 2	P30	Enduit compact gris hétérogène non séparable + peinture non séparable	Négatif	Négatif sur analyse

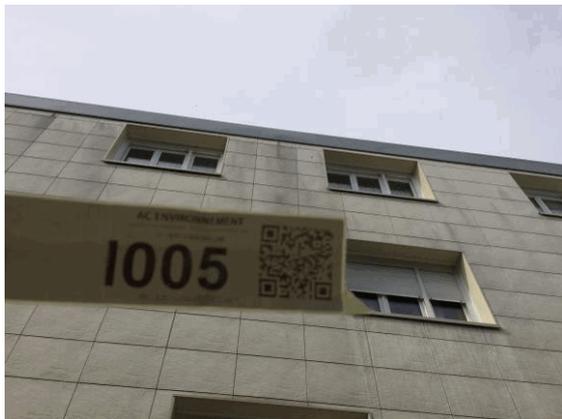
façade gauche	Vol 19 (façade gauche)	Bardages	Plaques en partie haute	I5			I5 - 1				inaccessible (impossible de voir la nature du matériaux)

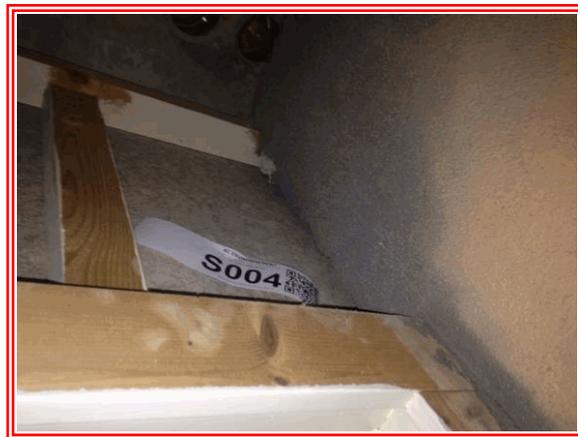
S4 - 1 (A4)

PC Etages	Vol 7 (PC R+2)	Cloisons légères ou préfabriquées	Plaques planes en fibres-ciment	S4	Réalisation d'un sondage		S4 - 1				Présence sur jugement personnel de l'opérateur de repérage
PC Etages	Vol 10 (PC R+3)	Cloisons légères ou préfabriquées	Plaques planes en fibres-ciment	S5	Réalisation d'un sondage		S5 - 1				Présence sur jugement personnel de l'opérateur de repérage
PC Etages	Vol 9 (local VO 2)	Murs et cloisons	Enduit plâtre	P24	Réalisation d'un prélèvement	Sur briques rouges	002HD0011 02 n°24 - 1 - 002HD0011 02 n°24 - 2	P24	Matériau plâtreux blanc en vrac	Négatif	Négatif sur analyse
PC Etages	Vol 6 (local VO 1) - Vol 12 (local VO 3) - Vol 11 (local tech 3) - Vol 8 (local tech 2) - Vol 5 (local tech 1)	Murs et cloisons	Enduit plâtre	S67 - S68 - S69 - S70 - S71	Sondage et extension de la zone homogène du prélèvement P24	Sur briques rouges	002HD0011 02 n°24 - 1 - 002HD0011 02 n°24 - 2	P24	Matériau plâtreux blanc en vrac	Négatif	Négatif sur analyse

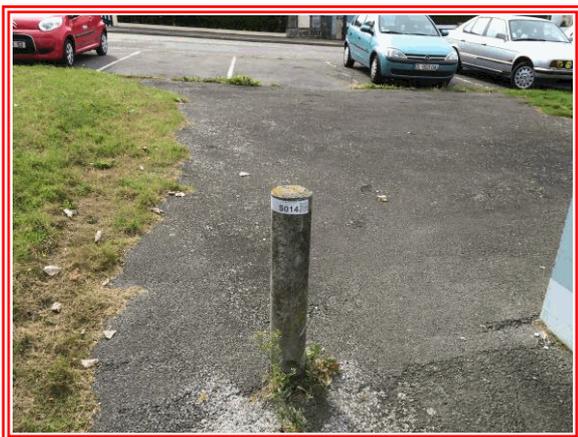
S14 - 1 (A14)

façade avant	Vol 16 (façade avant)	poteaux extérieur	poteaux fibre ciment	S14	Réalisation d'un sondage		S14 - 1				Présence sur jugement personnel de l'opérateur de repérage
Plan masse - toiture	Vol 15 (plan masse)	poteaux extérieur	poteaux fibre ciment	S14	Sondage et extension de la zone homogène du sondage S14		S14 - 1				Présence sur jugement personnel de l'opérateur de repérage
