Rapport de mission de repérage des matériaux et produits contenant de l'amiante avant travaux

Adresse :	19 BIS BD ROBERT BURON TILLEULS - LA MAILLARDIERE
CP - Ville :	53200 CHATEAU GONTIER
Référence client :	_00155000010000100032_
Date du repérage :	28/11/2016
Désignation :	Appartement n° 32 de type 3 situé au 05 ème étage

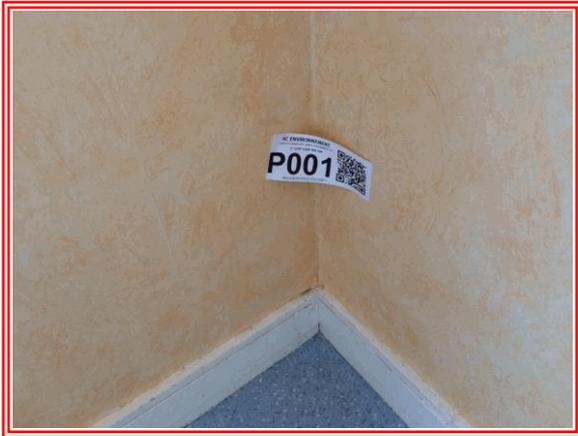
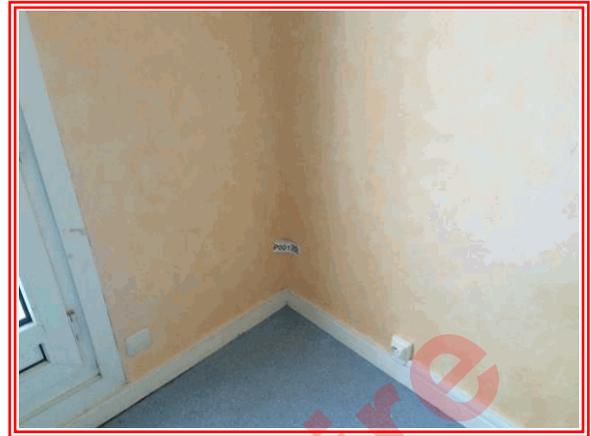
002OY000272 n°1 - 1 (P1)

Plan	Localisation	Composant	Partie composant	Descriptif de l'action menée				Laboratoire		Conclusion	
				Réf action	Observation	Précision loc.	Ref photo	Ref Prél.	Descriptif		Résultat
LGT 32	Vol 10 (Chambre 2)	Murs et cloisons	Jonction entre panneaux préfabriqués (Cloisons pièces sèches)	P1	Réalisation d'un prélèvement	doublage cloisons pièces sèches	002OY000 272 n°1 - 1 - 002OY000 272 n°1 - 2	P1	Jonction entre panneaux préfabriqués (Cloisons pièces sèches)	Positif	Présence sur analyse

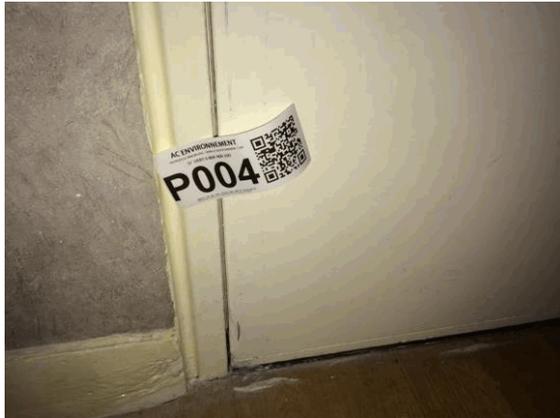
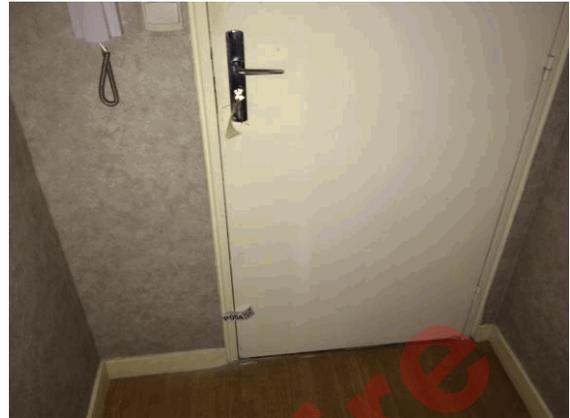
002OY000272 n°4 - 1 (P4)

LGT 32	Vol 1 (Dégagement)	Porte d'entrée	Joint d'étanchéité	P4	Réalisation d'un prélèvement	noir	002OY000 272 n°4 - 1 - 002OY000 272 n°4 - 2	P4	Matériau souple noir avec poussières	Négatif	Négatif sur analyse

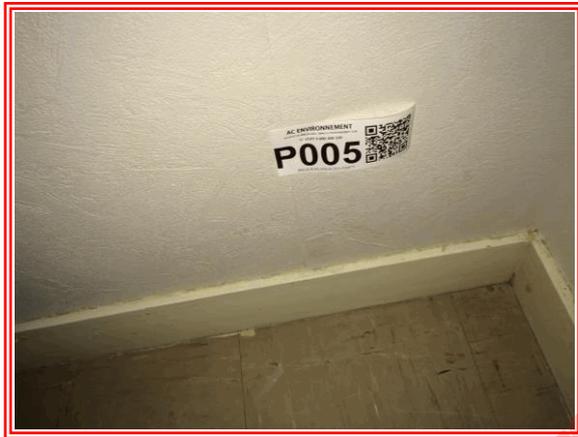
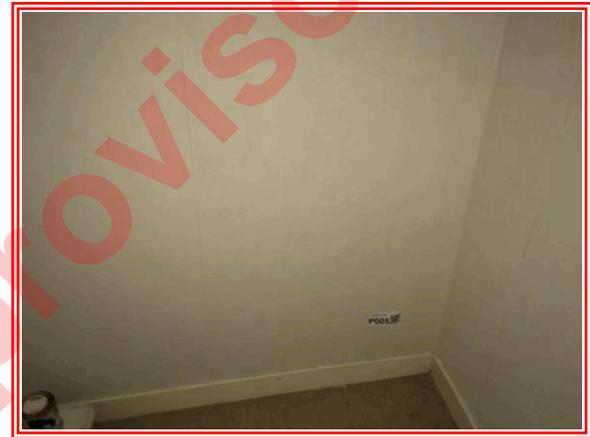
002OY000272 n°5 - 1 (P5)

Plan	Localisation	Composant	Partie composant	Descriptif de l'action menée				Laboratoire		Conclusion	
				Réf action	Observation	Précision loc.	Ref photo	Ref Prél.	Descriptif		Résultat
LGT 32	Vol 2 (Rangement)	Murs et cloisons	Enduit ciment (porteur pièces sèches)	P5	Réalisation d'un prélèvement	porteur pièces sèches	002OY000 272 n°5 - 1 - 002OY000 272 n°5 - 2	P5	Enduit ciment (porteur pièces sèches)	Positif	Présence sur analyse
LGT 32	Vol 1 (Dégagement)	Murs et cloisons	Enduit ciment (porteur pièces sèches)	S11 (P5)	Sondage et extension de la zone homogène du prélèvement P5	porteur pièces sèches	002OY000 272 n°5 - 1 - 002OY000 272 n°5 - 2	P5	Enduit ciment (porteur pièces sèches)	Positif	Présence sur analyse
LGT 32	Vol 8 (Séjour)	Murs et cloisons	Enduit ciment (porteur pièces sèches)	S12 (P5)	Sondage et extension de la zone homogène du prélèvement P5	porteur pièces sèches	002OY000 272 n°5 - 1 - 002OY000 272 n°5 - 2	P5	Enduit ciment (porteur pièces sèches)	Positif	Présence sur analyse

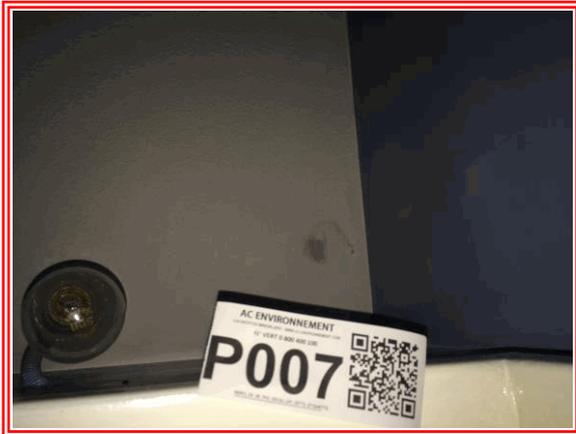
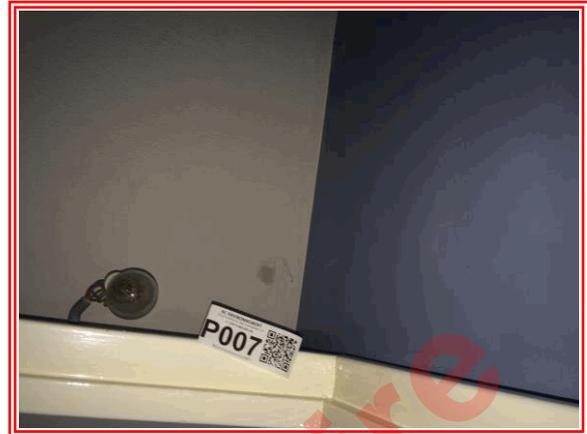
002OY000272 n°7 - 1 (P7)

LGT 32	Vol 7 (Cuisine)	Plafonds	Enduit plâtre (plafonds pièces humides)	S22 (P7)	Sondage et extension de la zone homogène du prélèvement P7	plafonds pièces humides	002OY000 272 n°7 - 1 - 002OY000 272 n°7 - 2	P7	Enduit plâtre (plafonds pièces humides)	Positif	Présence sur analyse
LGT 32	Vol 4 (SDB)	Plafonds	Enduit plâtre (plafonds pièces humides)	S23 (P7)	Sondage et extension de la zone homogène du prélèvement P7	plafonds pièces humides	002OY000 272 n°7 - 1 - 002OY000 272 n°7 - 2	P7	Enduit plâtre (plafonds pièces humides)	Positif	Présence sur analyse

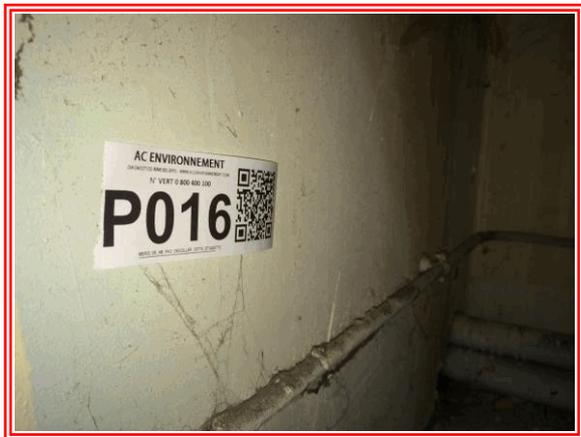
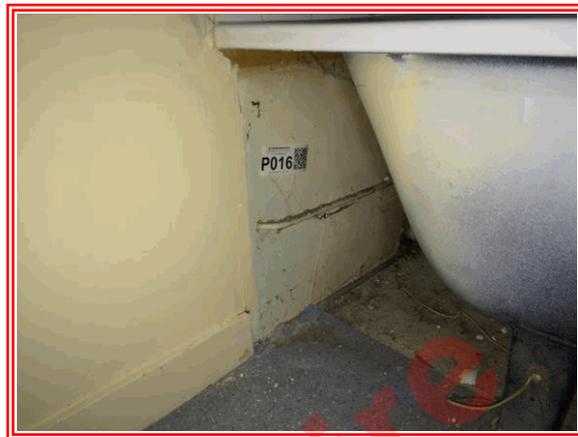
002OY000272 n°16 - 1 (P16)

LGT 32	Vol 3 (W.C)	Murs et cloisons	Jonction entre panneaux préfabriqués (Cloisons pièces humides)	S30 (P16)	Sondage et extension de la zone homogène du prélèvement P16	doublage cloisons pièces humides	002OY000 272 n°16 - 1 - 002OY000 272 n°16 - 2	P16	Jonction entre panneaux préfabriqués (Cloisons pièces humides)	Positif	Présence sur analyse
LGT 32	Vol 7 (Cuisine)	Murs et cloisons	Jonction entre panneaux préfabriqués (Cloisons pièces humides)	S31 (P16)	Sondage et extension de la zone homogène du prélèvement P16	doublage cloisons pièces humides	002OY000 272 n°16 - 1 - 002OY000 272 n°16 - 2	P16	Jonction entre panneaux préfabriqués (Cloisons pièces humides)	Positif	Présence sur analyse

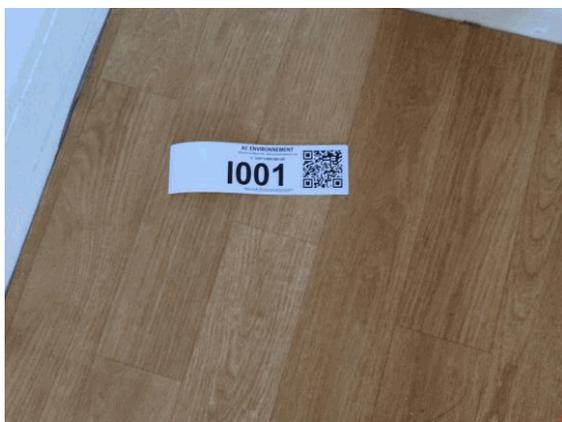
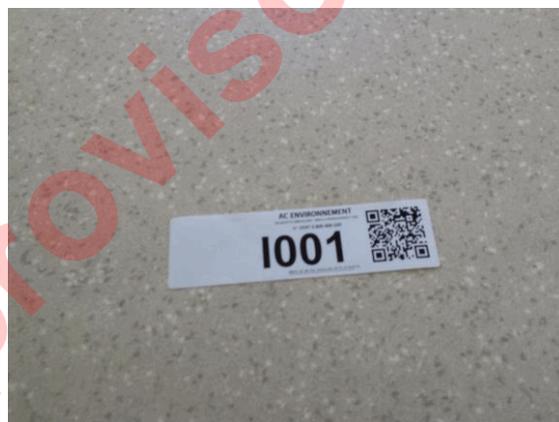
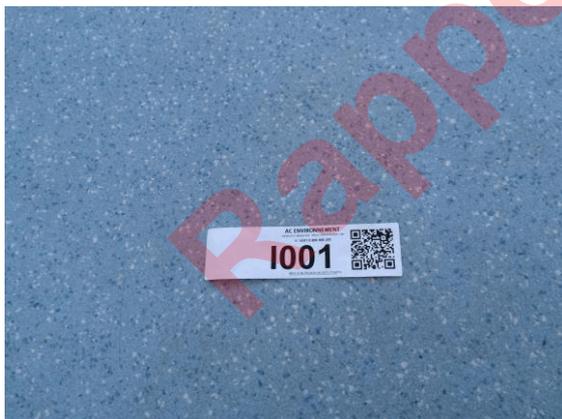
LGT 32	Vol 8 (Séjour)	Revêtement de sol	Lés plastiques avec sous-couche	I1	couche supérieure visibles : linoléum non d'origines + colle jaune		I1 - 1 - I1 - 2 - I1 - 3				aucun prélèvement réalisés sur les revêtements de sols autres que ceux d'origine à la demande du client
