Rapport de mission de repérage des matériaux et produits contenant de l'amiante avant travaux

Examen réalisé conformément à l'application du décret n°2011-629 du 3 juin 2011 modifiant le Code du travail relatif à la protection contre les risques sanitaires liés à une exposition à l'amiante dans les immeubles bâtis, à l'arrêté du 26 juin 2013 relatif au repérage des matériaux et produits de la liste C contenant de l'amiante et au contenu du rapport de repérage, à la norme NF 46-020 et ses annexes.

Adresse :	LA MAILLARDIERE
CP - Ville :	53200 CHATEAU GONTIER
Référence client :	_0015500002_
Date du repérage :	09/01/2017
Désignation :	Bâtiment composé de 1 cage et de 5 étages

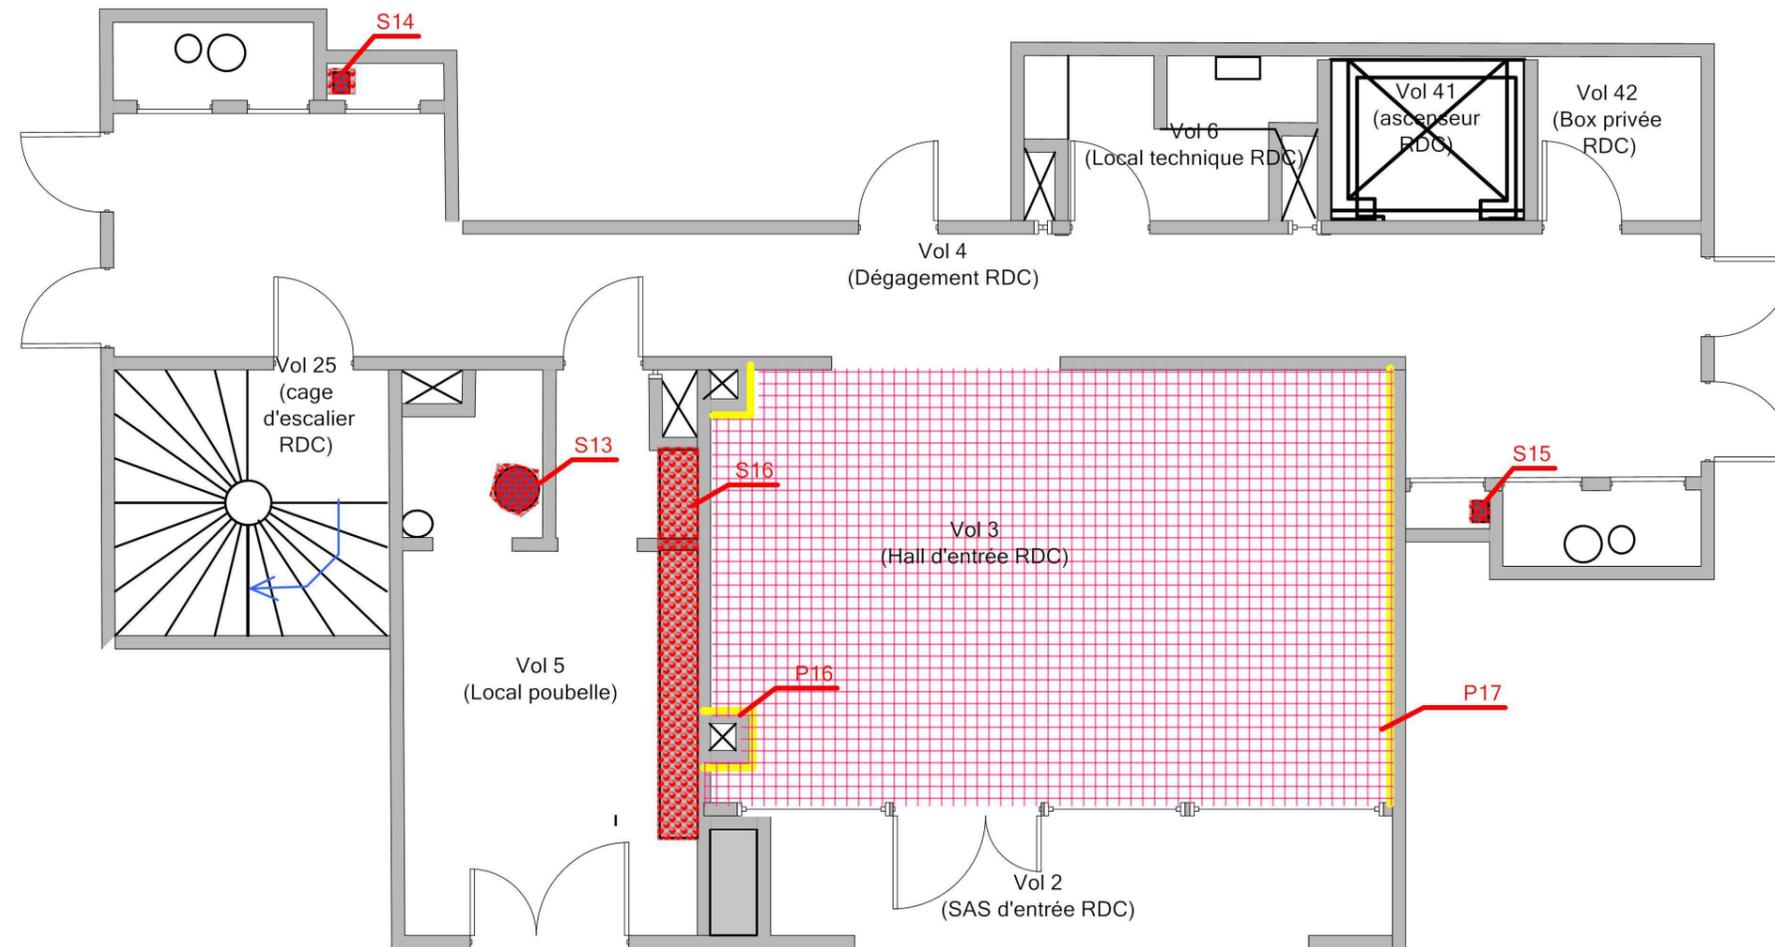
RDC - MPCA TOUTES CATÉGORIES CONFONDUES

S13: Conduit en fibres-ciment
	S14: Conduit en fibres-ciment
	P16 : doublage plaques de plâtres
	P17 : plafond plaques de plâtres
	S16: Conduit en fibres-ciment
	S15: Conduit en fibres-ciment

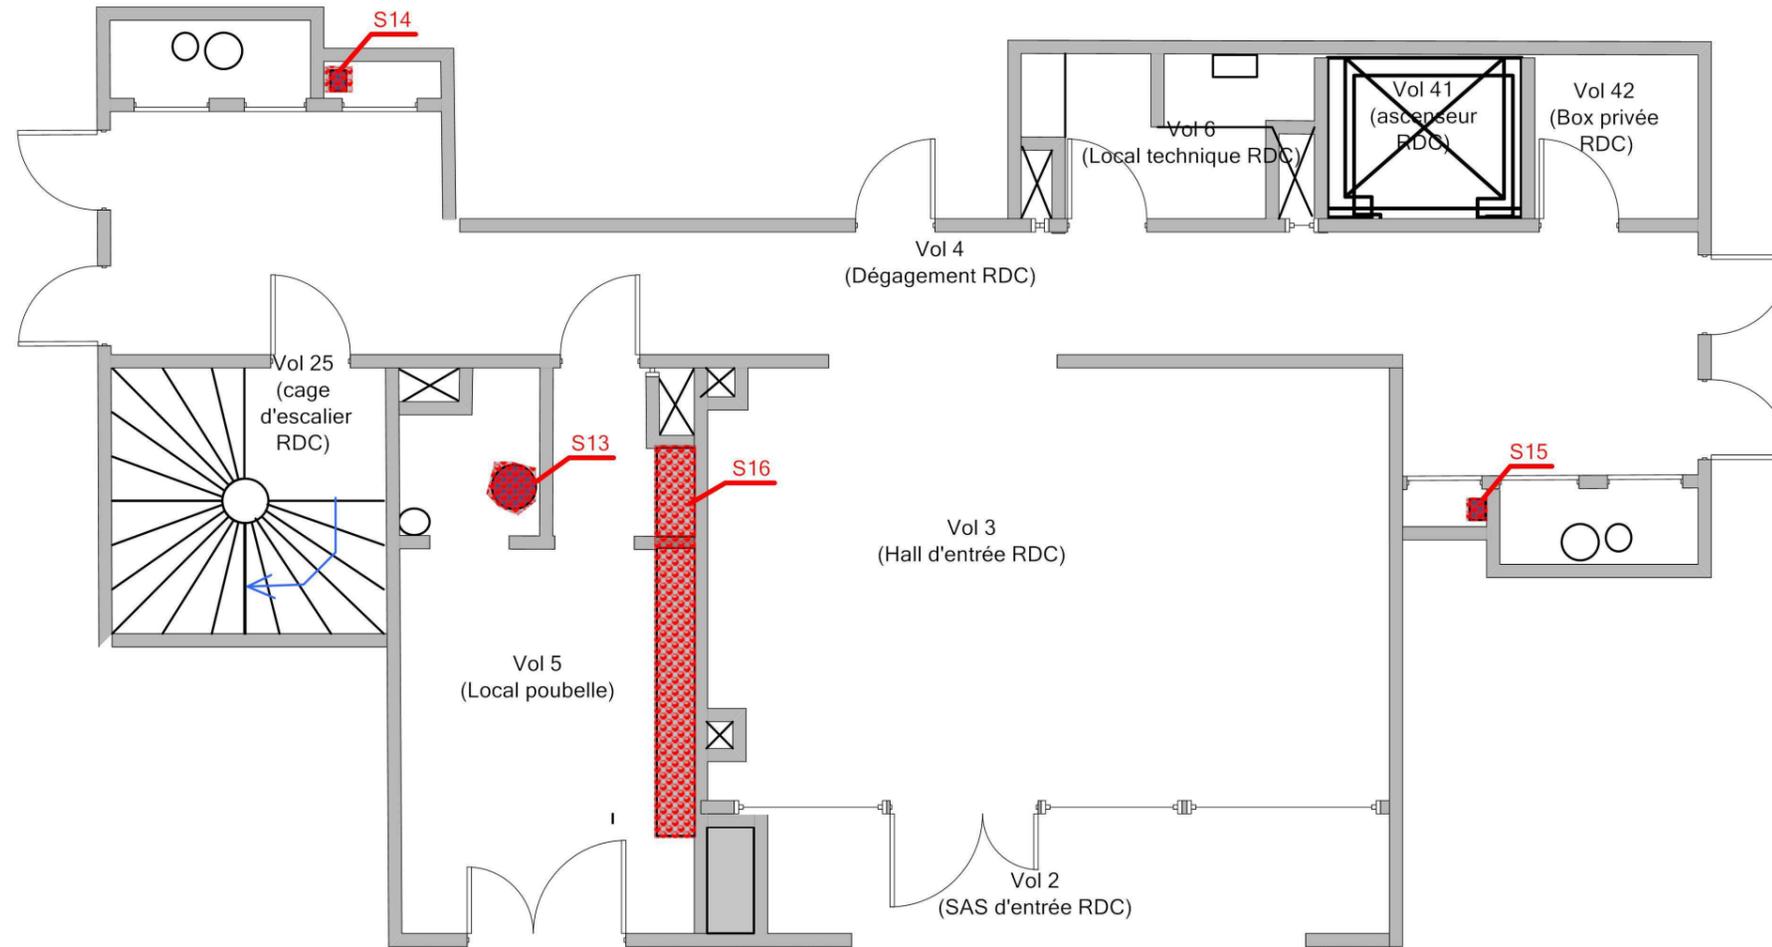
RDC - MPCA CONDUITS, CANALISATIONS ET ÉQUIPEMENTS

S13: Conduit en fibres-ciment
	S14: Conduit en fibres-ciment
	S16: Conduit en fibres-ciment
	S15: Conduit en fibres-ciment

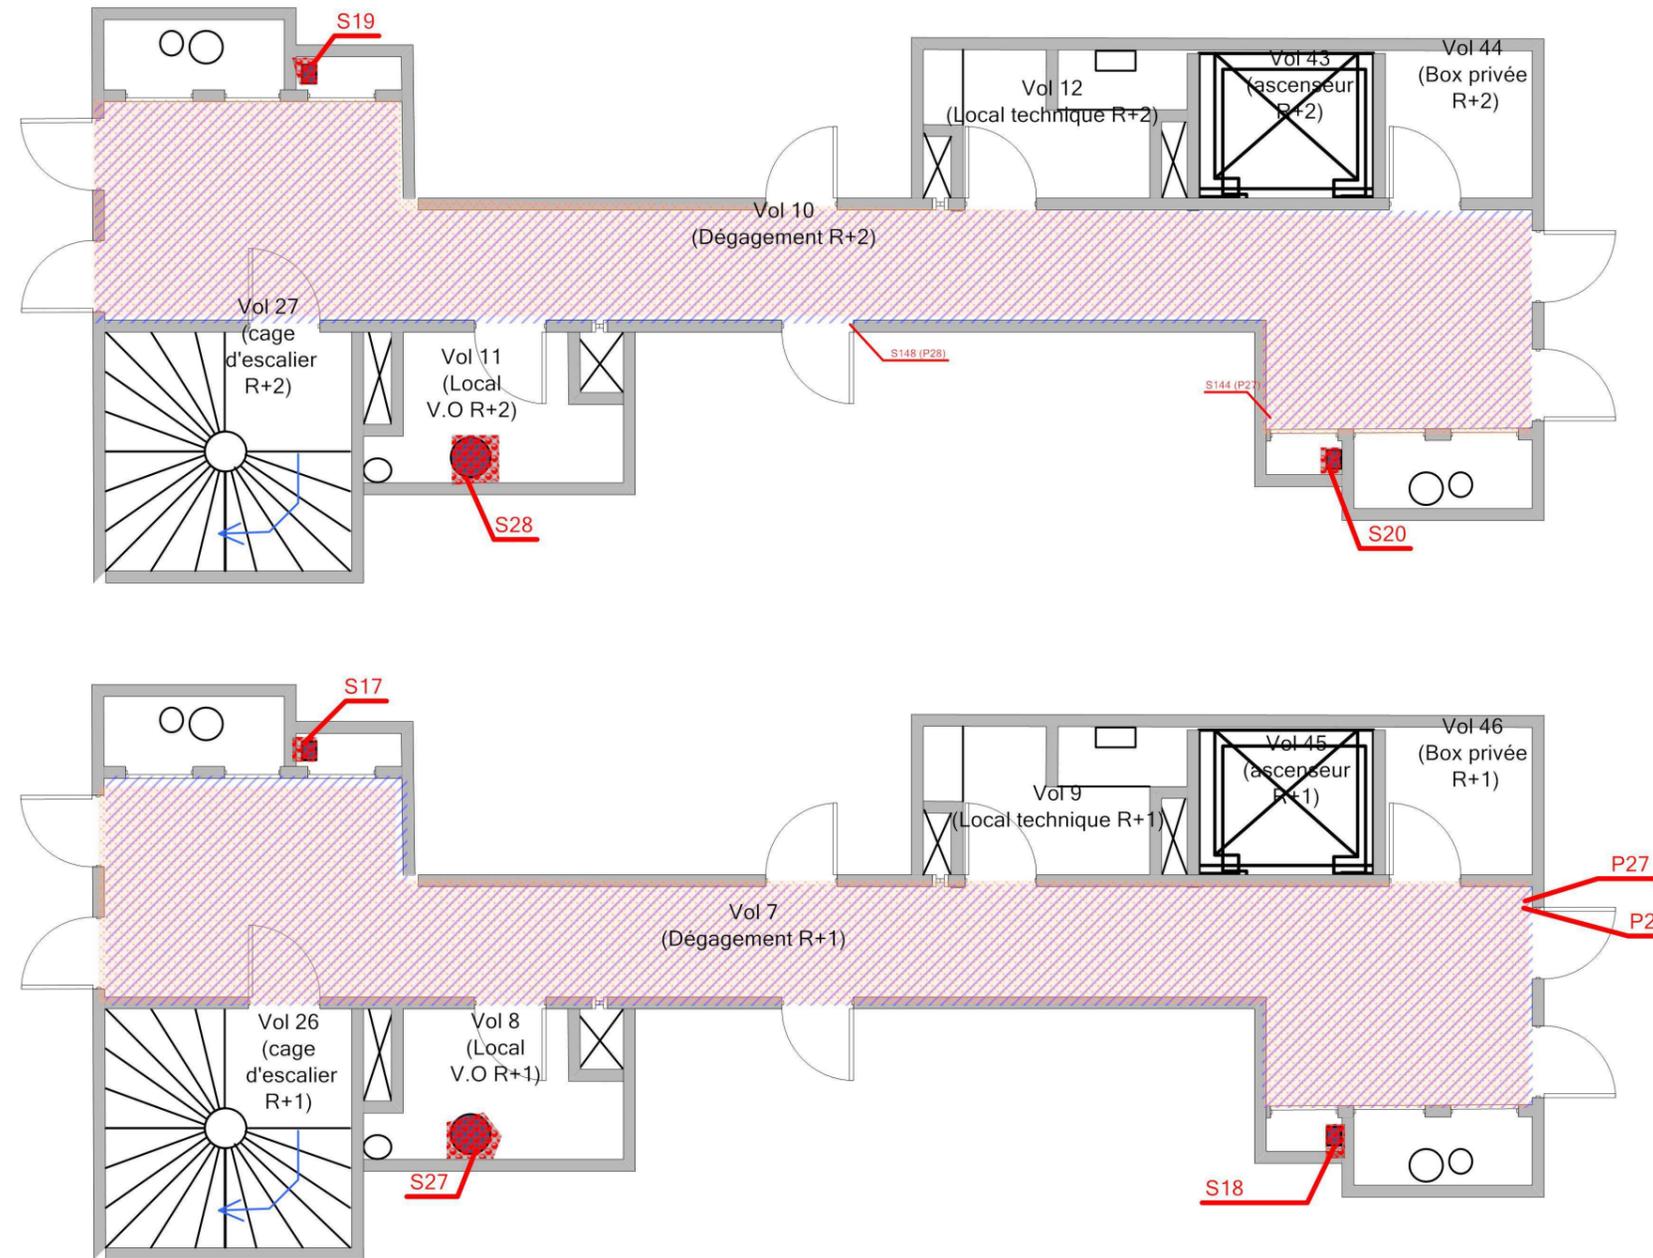
R+1-R+2 - MPCA TOUTES CATÉGORIES CONFONDUES

P27 : Dalles plastiques dure cassante grise/verte
	S19: Conduit en fibres-ciment
	S27: Conduit en fibres-ciment
	S17: Conduit en fibres-ciment
	S28: Conduit en fibres-ciment
	P28 : Colle bitumeuses noire
	S20: Conduit en fibres-ciment
	S18: Conduit en fibres-ciment

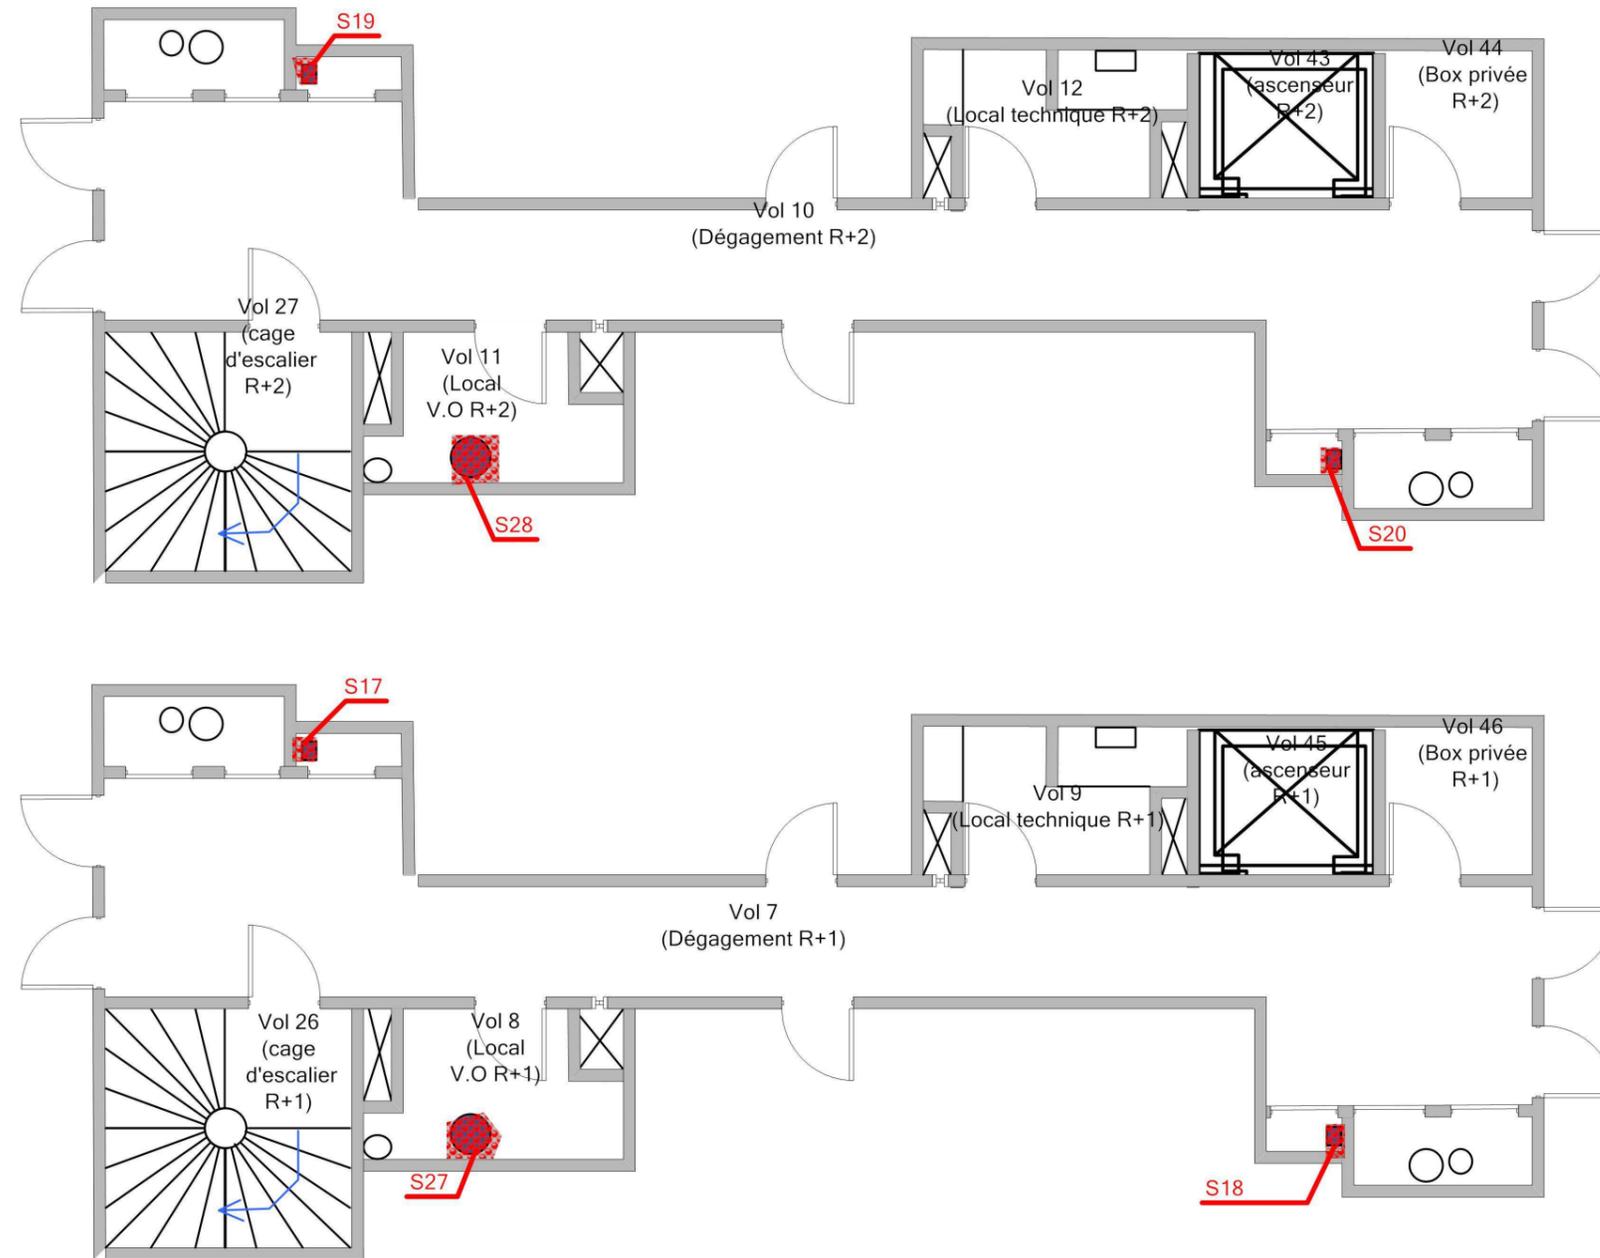
R+1-R+2 - MPCA CONDUITS, CANALISATIONS ET ÉQUIPEMENTS

S19: Conduit en fibres-ciment
	S27: Conduit en fibres-ciment
	S17: Conduit en fibres-ciment
	S28: Conduit en fibres-ciment
	S20: Conduit en fibres-ciment
	S18: Conduit en fibres-ciment

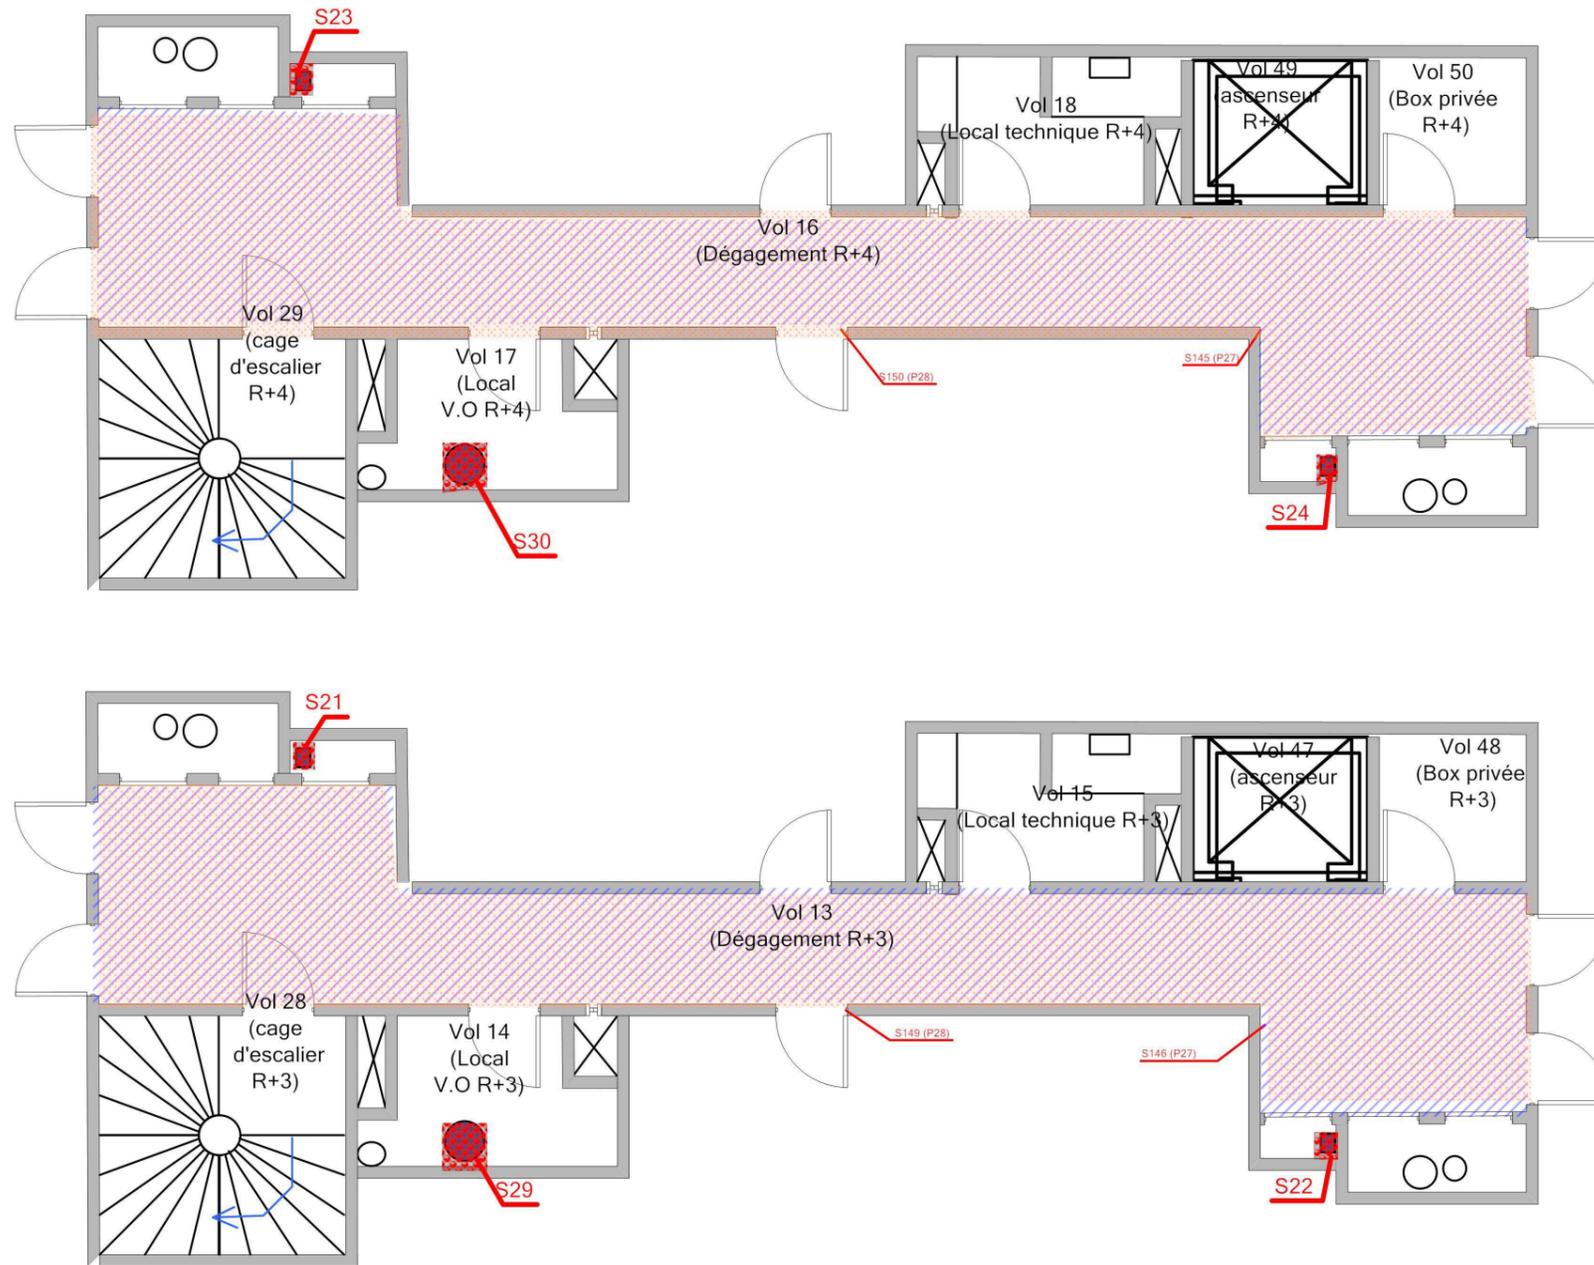
R+3-R+4 - MPCA TOUTES CATÉGORIES CONFONDUES

S24: Conduit en fibres-ciment
	P27 : Dalles plastiques dure cassante grise/verte
	S29: Conduit en fibres-ciment
	S30: Conduit en fibres-ciment
	S21: Conduit en fibres-ciment
	S22: Conduit en fibres-ciment
	P28 : Colle bitumeuses noire
	S23: Conduit en fibres-ciment

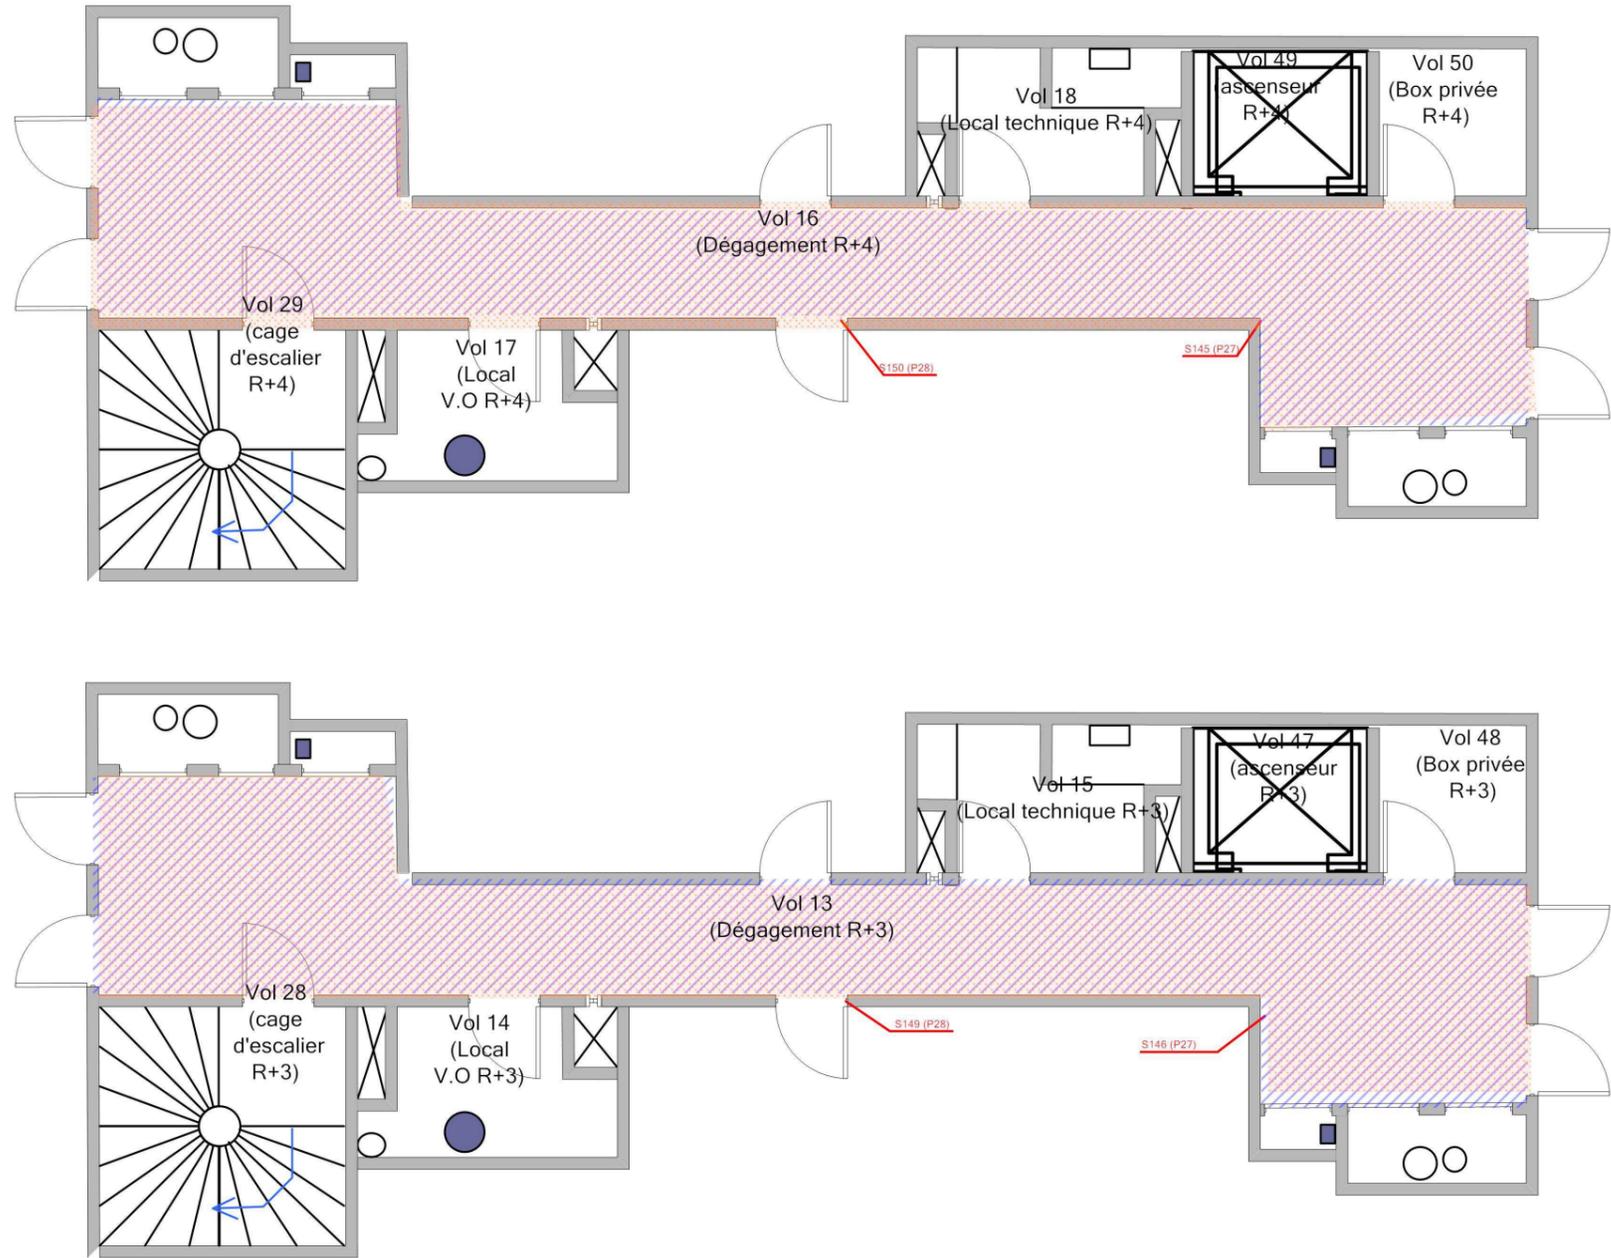
R+3-R+4 - MPCA REVÊTEMENT DE SOL

P27 : Dalles plastiques dure cassante grise/verte
	P28 : Colle bitumeuses noire

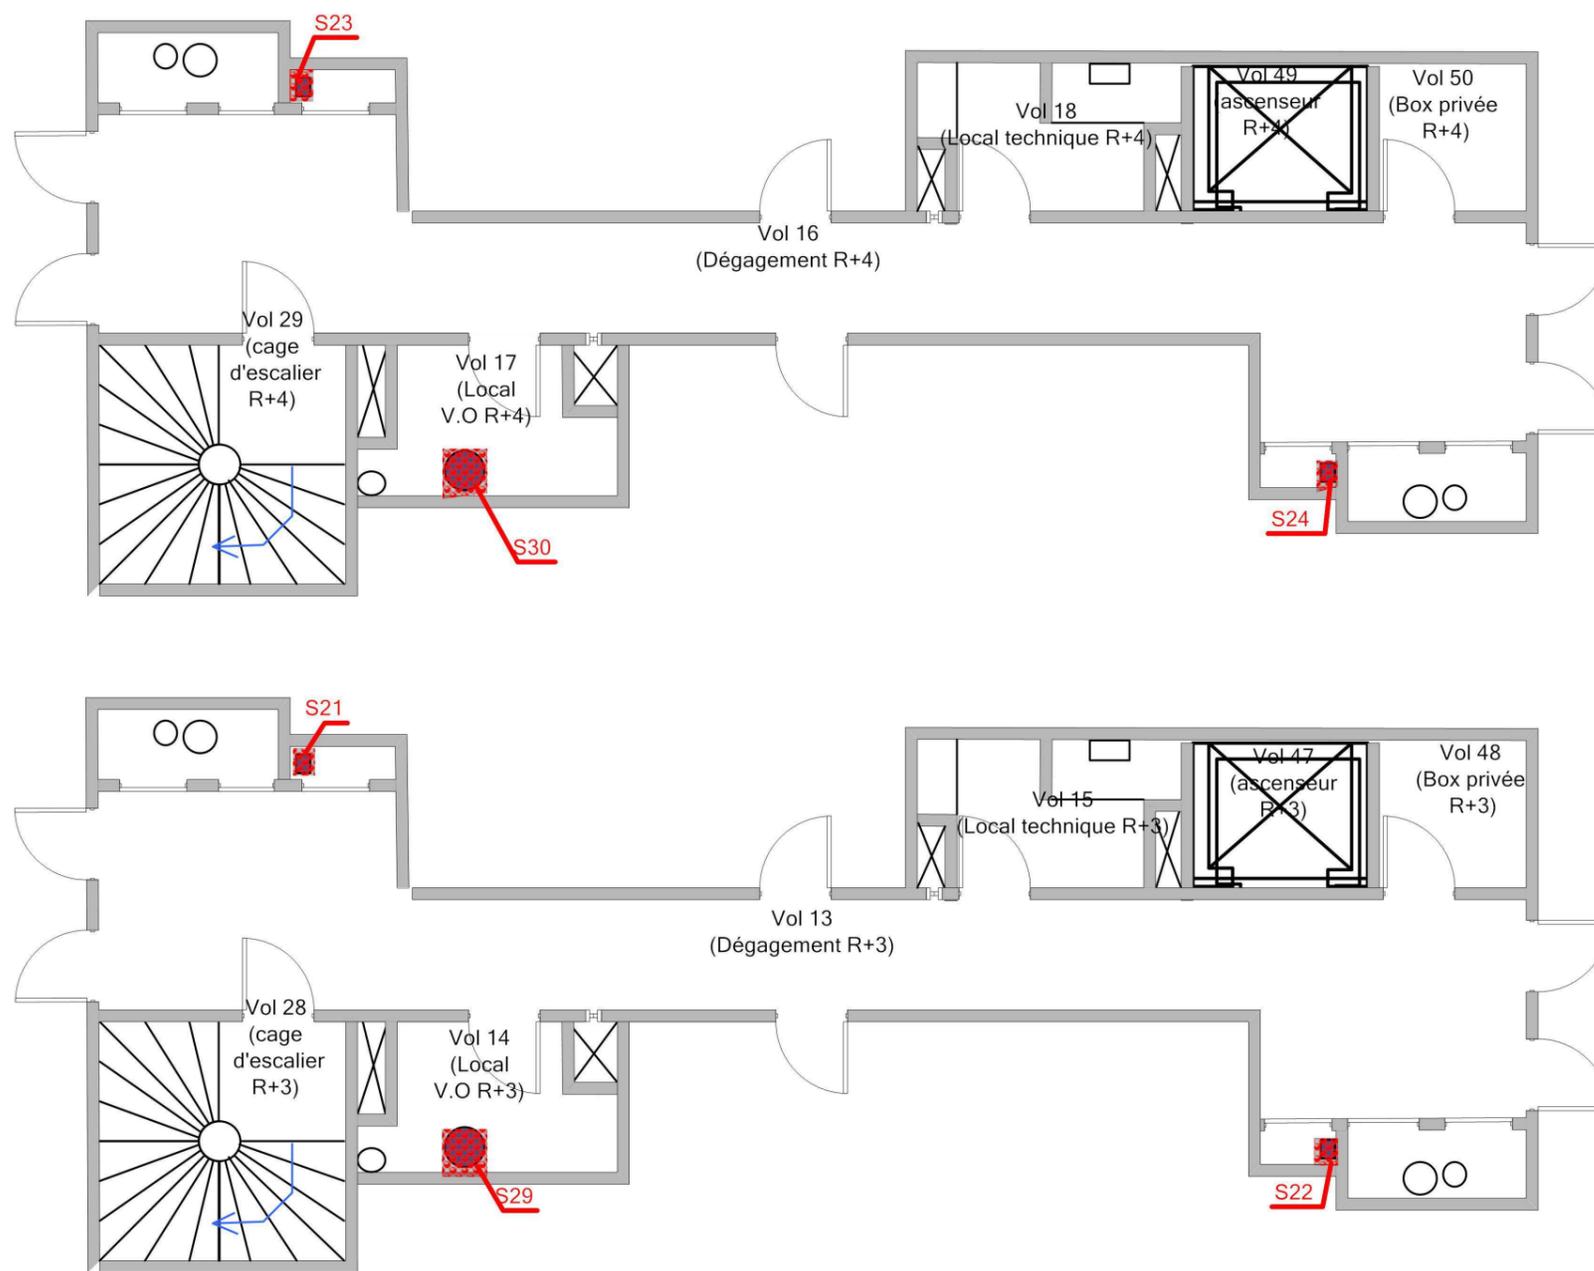
R+3-R+4 - MPCA CONDUITS, CANALISATIONS ET ÉQUIPEMENTS

S24: Conduit en fibres-ciment
	S29: Conduit en fibres-ciment
	S30: Conduit en fibres-ciment
	S21: Conduit en fibres-ciment
	S22: Conduit en fibres-ciment
	S23: Conduit en fibres-ciment

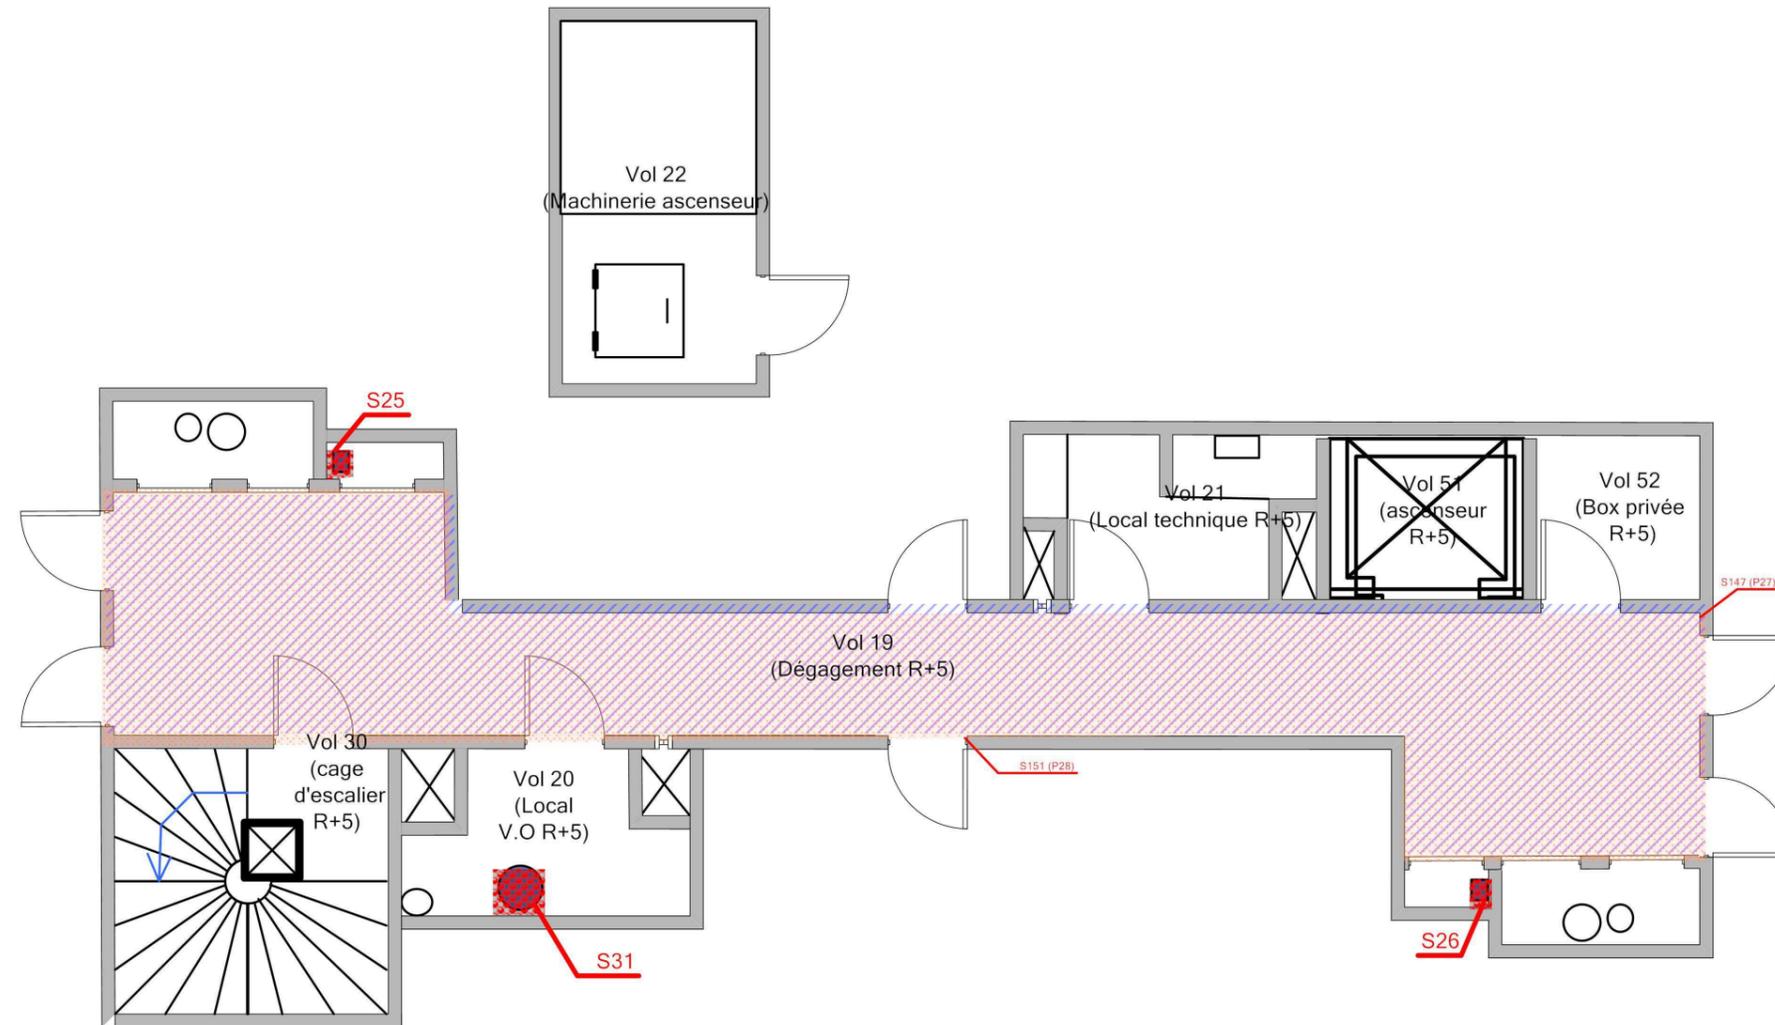
P27 : Dalles plastiques dure cassante grise/verte
	S26: Conduit en fibres-ciment
	S25: Conduit en fibres-ciment
	P28 : Colle bitumeuses noire
	S31: Conduit en fibres-ciment

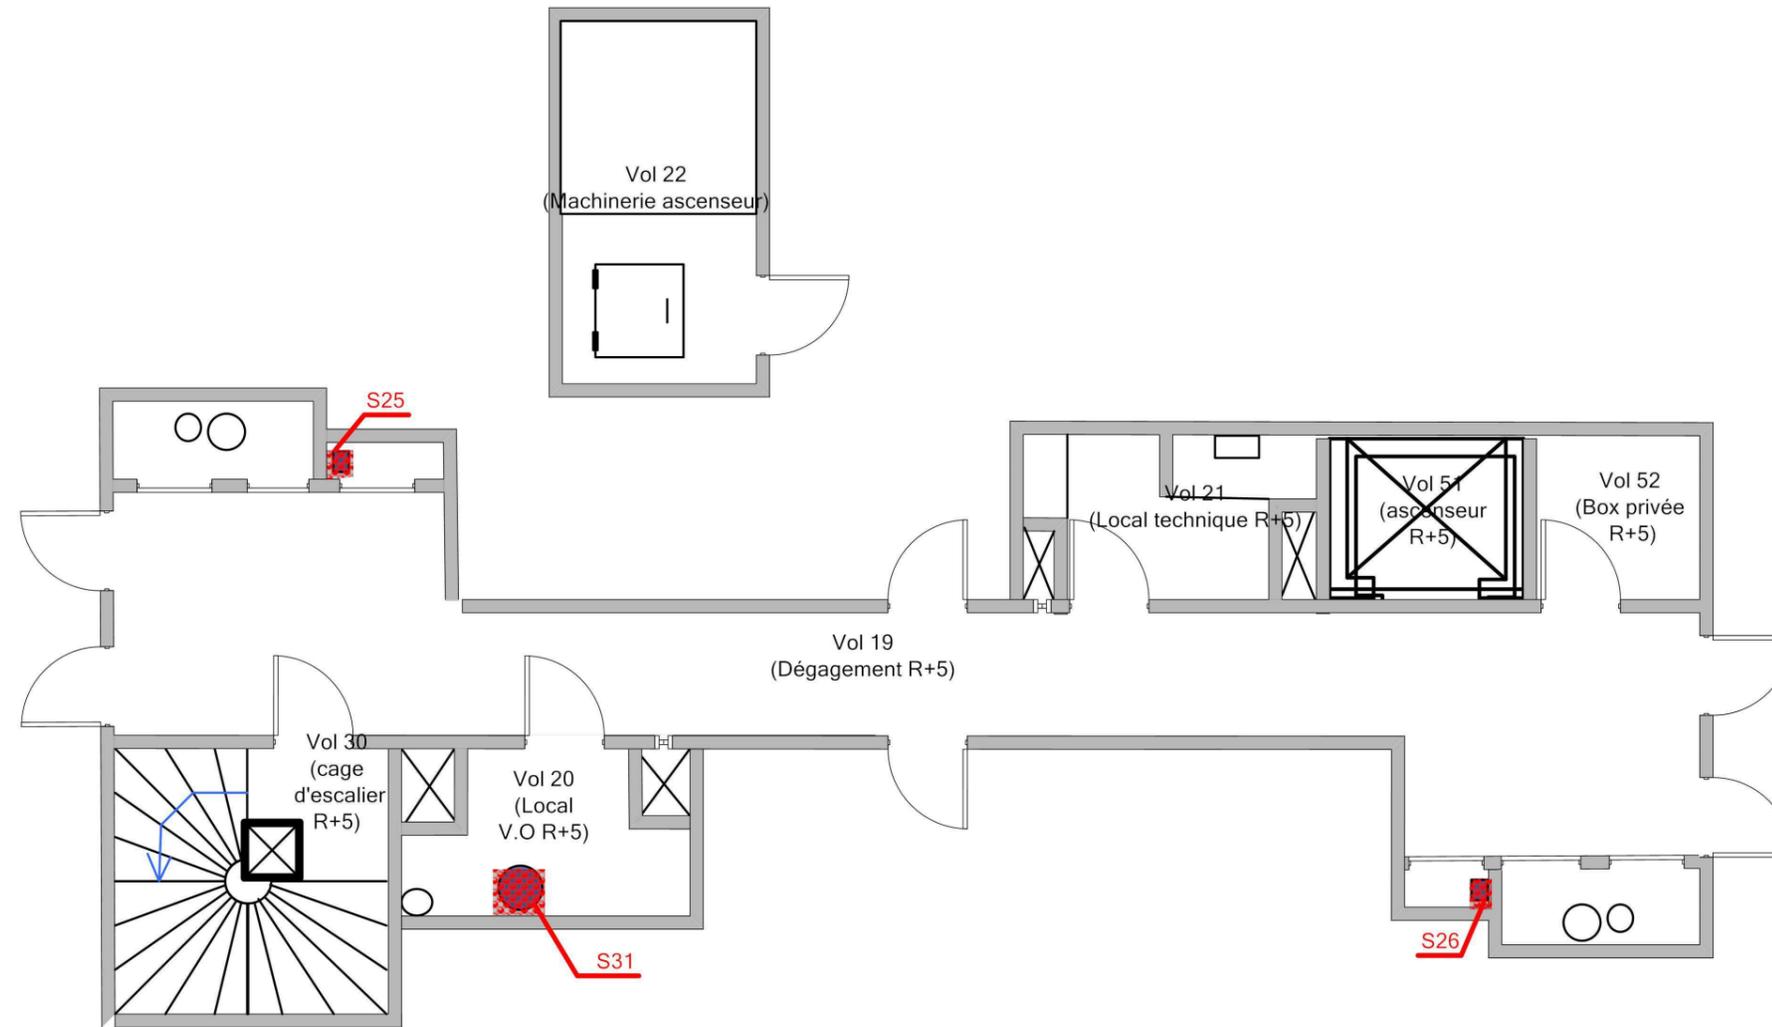
S26: Conduit en fibres-ciment
	S25: Conduit en fibres-ciment
	S31: Conduit en fibres-ciment
