## Rapport de mission de repérage des matériaux et produits contenant de l'amiante avant travaux

| Adresse : | LA MAILLARDIERE |
| CP - Ville : | 53200 CHATEAU GONTIER |
| Date du repérage : | 03/10/2016 |

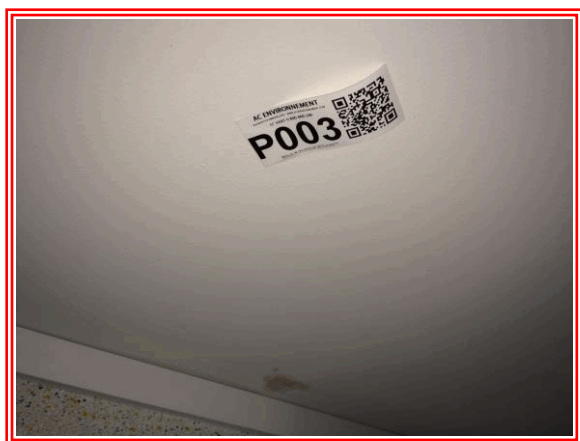
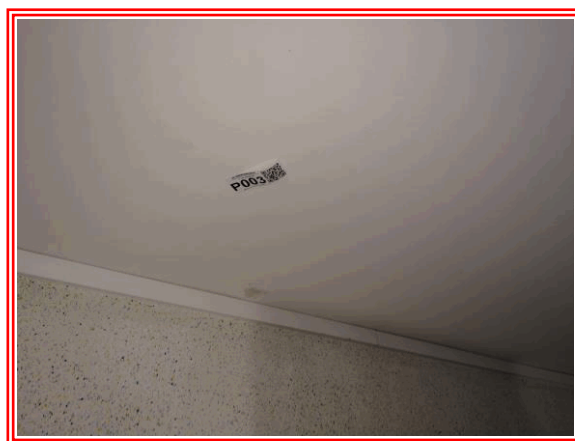
002OY000183 n°3 - 1 (P3)

| Localisation | Catégorie | Composant | Partie de composant | Sur avis / réf pré. |
|---|---|---|---|---|
| Vol 7 (Hall d'entrée) | Plafond et faux-plafonds | Faux plafonds | Joints panneau / plaques | P3 |

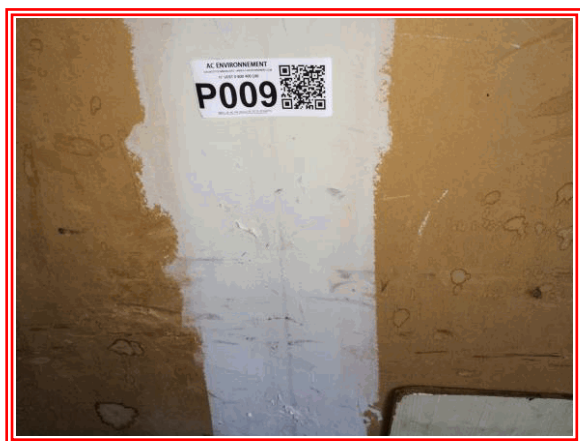
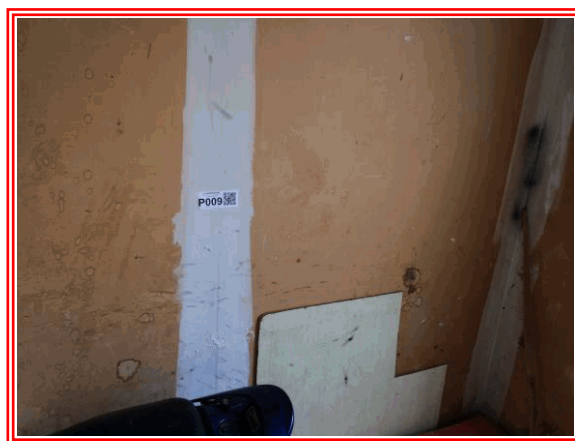
002OY000183 n°9 - 1 (P9)

| Localisation | Catégorie | Composant | Partie de composant | Sur avis / réf pré. |
|---|---|---|---|---|
| Vol 6 (Local à velo) | Parois verticales intérieures et enduits | Murs et cloisons | Jonction entre panneaux préfabriqués | P9 |
| Vol 5 (Local commun) | Parois verticales intérieures et enduits | Murs et cloisons | Jonction entre panneaux préfabriqués | P9 |
| Vol 3 (Dégagement RDC) | Parois verticales intérieures et enduits | Murs et cloisons | Jonction entre panneaux préfabriqués | P9 |

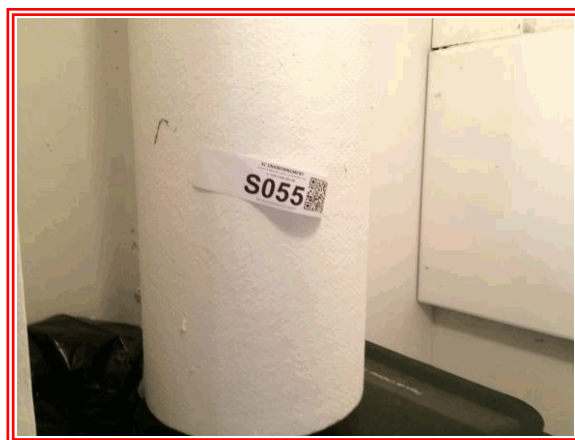
S55 - 1 (A55)

| Localisation | Catégorie | Composant | Partie de composant | Sur avis / réf pré. |
|---|---|---|---|---|
| Vol 2 (Local V.O RDC) | Conduits, canalisations et équipements | Vide ordure | Conduit en fibres-ciment | S55 |

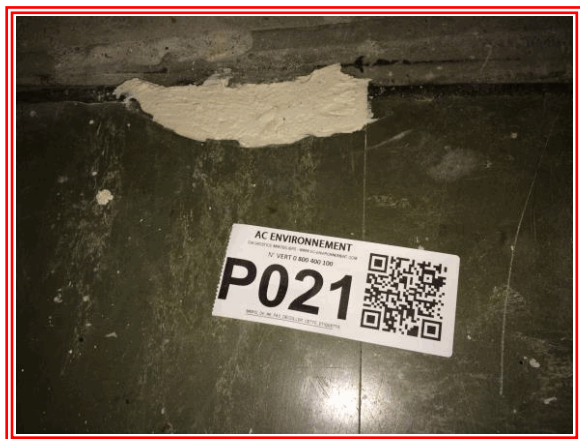
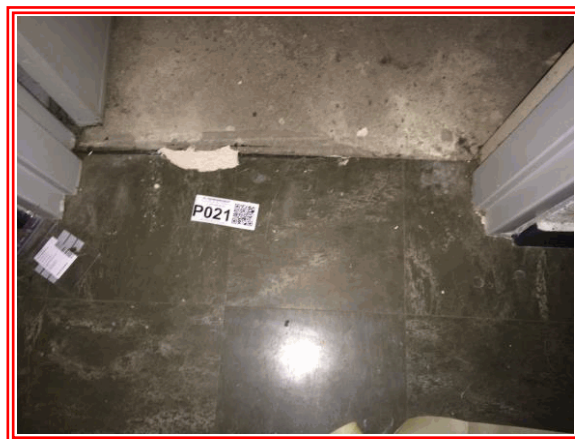
002OY000183 n°21 - 1 (P21)

| Localisation | Catégorie | Composant | Partie de composant | Sur avis / réf pré. |
|---|---|---|---|---|
| Vol 10 (Dégagement R+1) | Revêtement de sol | Revêtement de sol | Dalles plastiques | P21 |
| Vol 16 (Dégagement R+3) | Revêtement de sol | Revêtement de sol | Dalles plastiques | P21 |
| Vol 13 (Dégagement R+2) | Revêtement de sol | Revêtement de sol | Dalles plastiques | P21 |

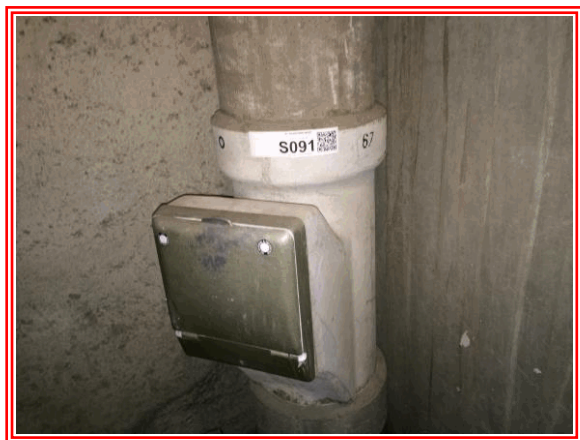
S91 - 1 (A91)

| Vol 9 (Local V.O R+1) | Conduits, canalisations et équipements | Vide ordure | Conduit en fibres-ciment | S91 |

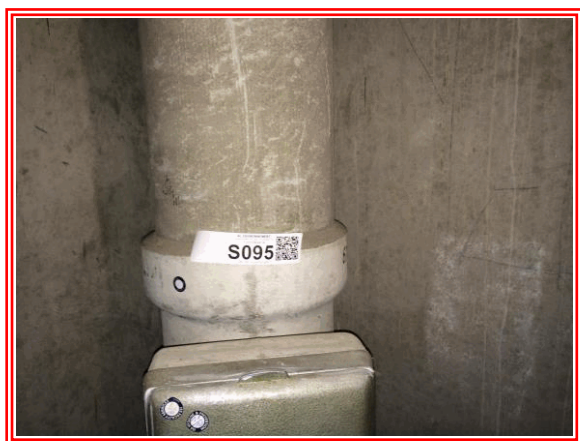
S96 - 1 (A96)

| Vol 15 (Local V.O R+3) | Conduits, canalisations et équipements | Vide ordure | Conduit en fibres-ciment | S96 |

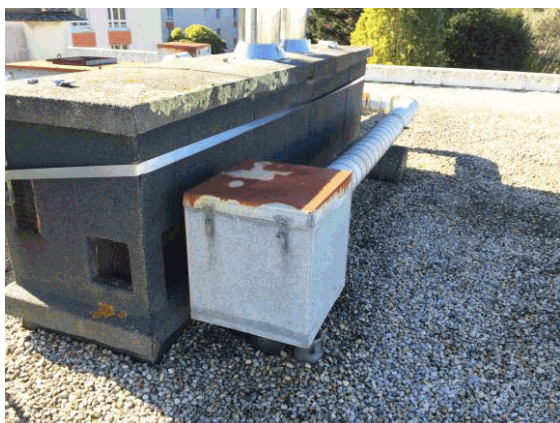
| Localisation | Matériau | Justification |
|---|---|---|
| Vol 19 (toiture) | Complexe d'étanchéité | Impossibilités de réaliser des prélèvements du complexe d'étanchéité recouvrant la toiture et ses massifs sans dégradations de celui-ci ; ce qui pourrait nuire à l'étanchéité de la toiture. De plus il est impossible de visualiser et de repérer de façon exhaustive tous les matériaux présents sous cette isolant. |

| Plan | Localisation | Composant | Partie composant | Descriptif de l'action menée | | | | Laboratoire | | | Conclusion |
|---|---|---|---|---|---|---|---|---|---|---|---|
| plan masse + toiture | Vol 19 (toiture) | Revêtement bitumeux d'étanchéité | Complexe d'étanchéité | I4 | | | I4 - 1 - I4 - 2 | | | | Impossibilités de réaliser des prélèvements du complexe d'étanchéité recouvrant la toiture et ses massifs sans dégradations de celui-ci ; ce qui pourrait nuire à l'étanchéité de la toiture. De plus il est impossible de visualiser et de repérer de façon exhaustive tous les matériaux présents sous cette isolant. |

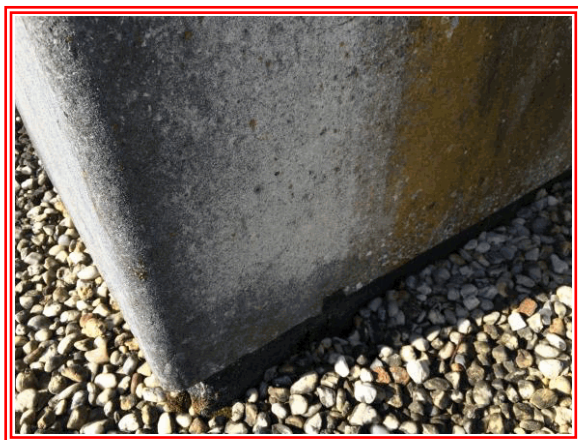
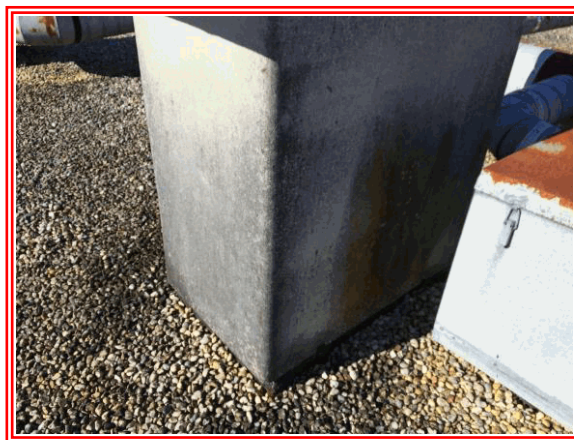
002OY000183 n°36 - 1 (P36)

| Vol 19 (toiture) | Toiture et étanchéité | Eléments ponctuels | Conduits de cheminée | P36 |

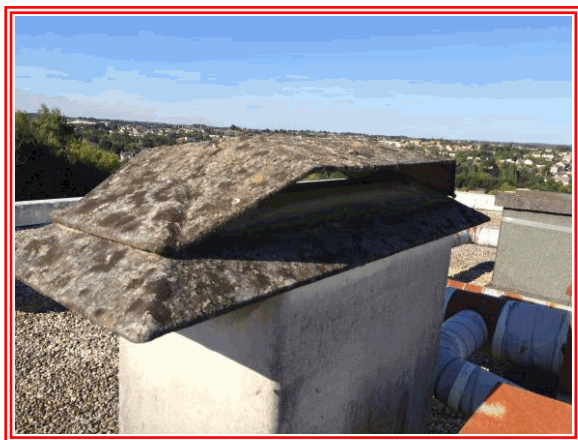
S112 - 1 (A112)

| Vol 19 (toiture) | Toiture et étanchéité | Eléments ponctuels | Mitron | S112 |

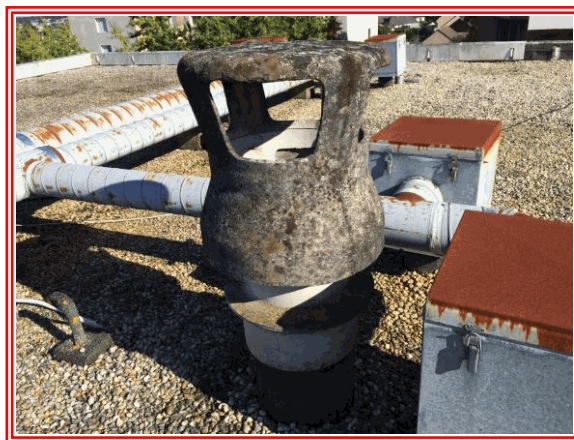
S113 - 1 (A113)

| Vol 19 (toiture) | Conduits, canalisations et équipements | Vide ordure | Conduit en fibres-ciment | S113 |

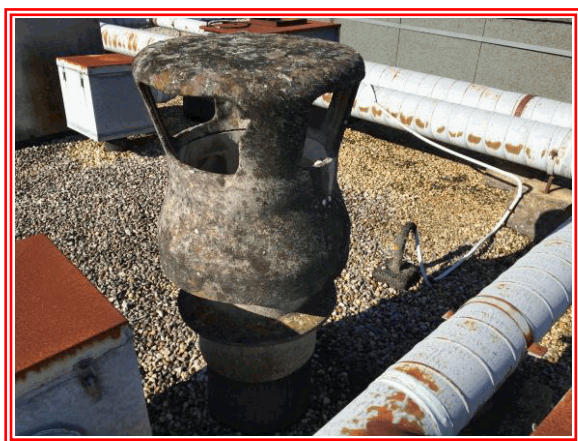
S114 - 1 (A114)

| Vol 19 (toiture) | Toiture et étanchéité | Eléments ponctuels | Mitron | S114 |
