Rapport de mission de repérage des matériaux et produits contenant de l'amiante avant travaux

Adresse :	LA MAILLARDIERE
CP - Ville :	53200 CHATEAU GONTIER
Référence client :	_0015600004_
Date du repérage :	20/06/2016
Désignation :	Bâtiment composé de 1 cage et de 3 étages

Repérage exhaustif de l'ensemble des matériaux susceptible de contenir de l'amiante dans les parties communes du bâtiment.

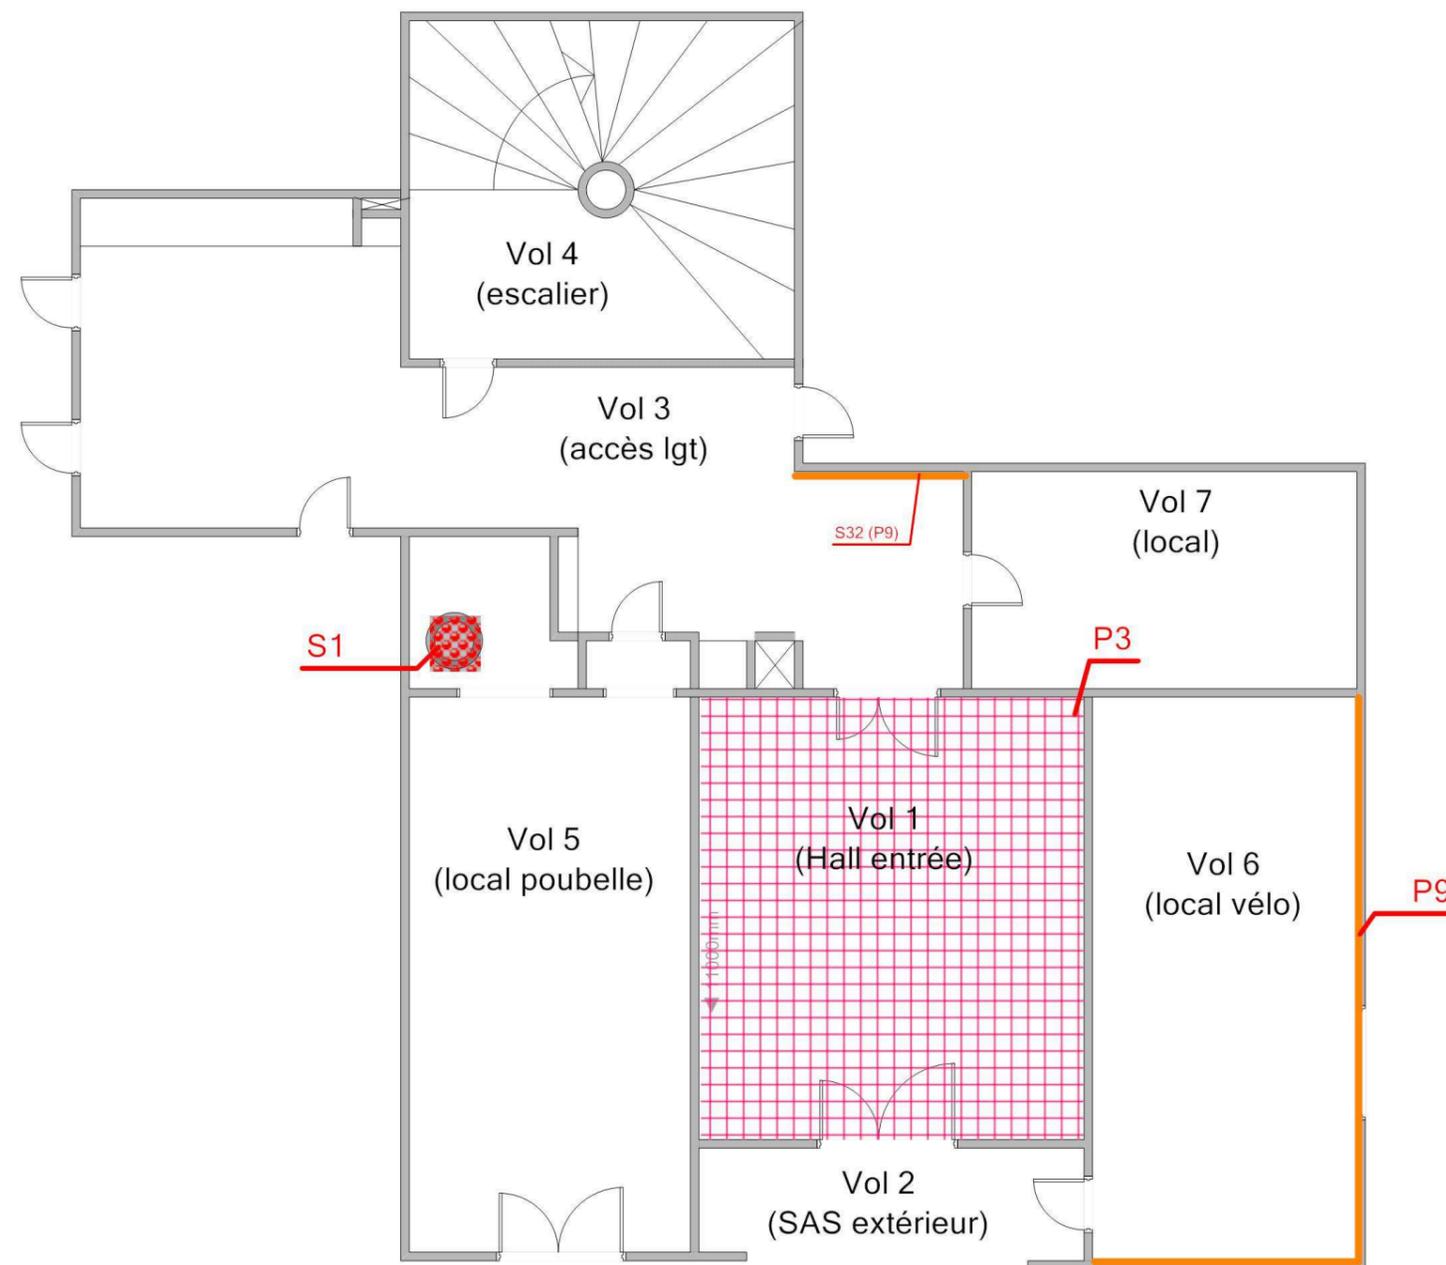
RDC - MPCA TOUTES CATÉGORIES CONFONDUES

P3 : plafond placoplatre
	S1: Conduit en fibres-ciment
	P9 : Doublage placoplatre

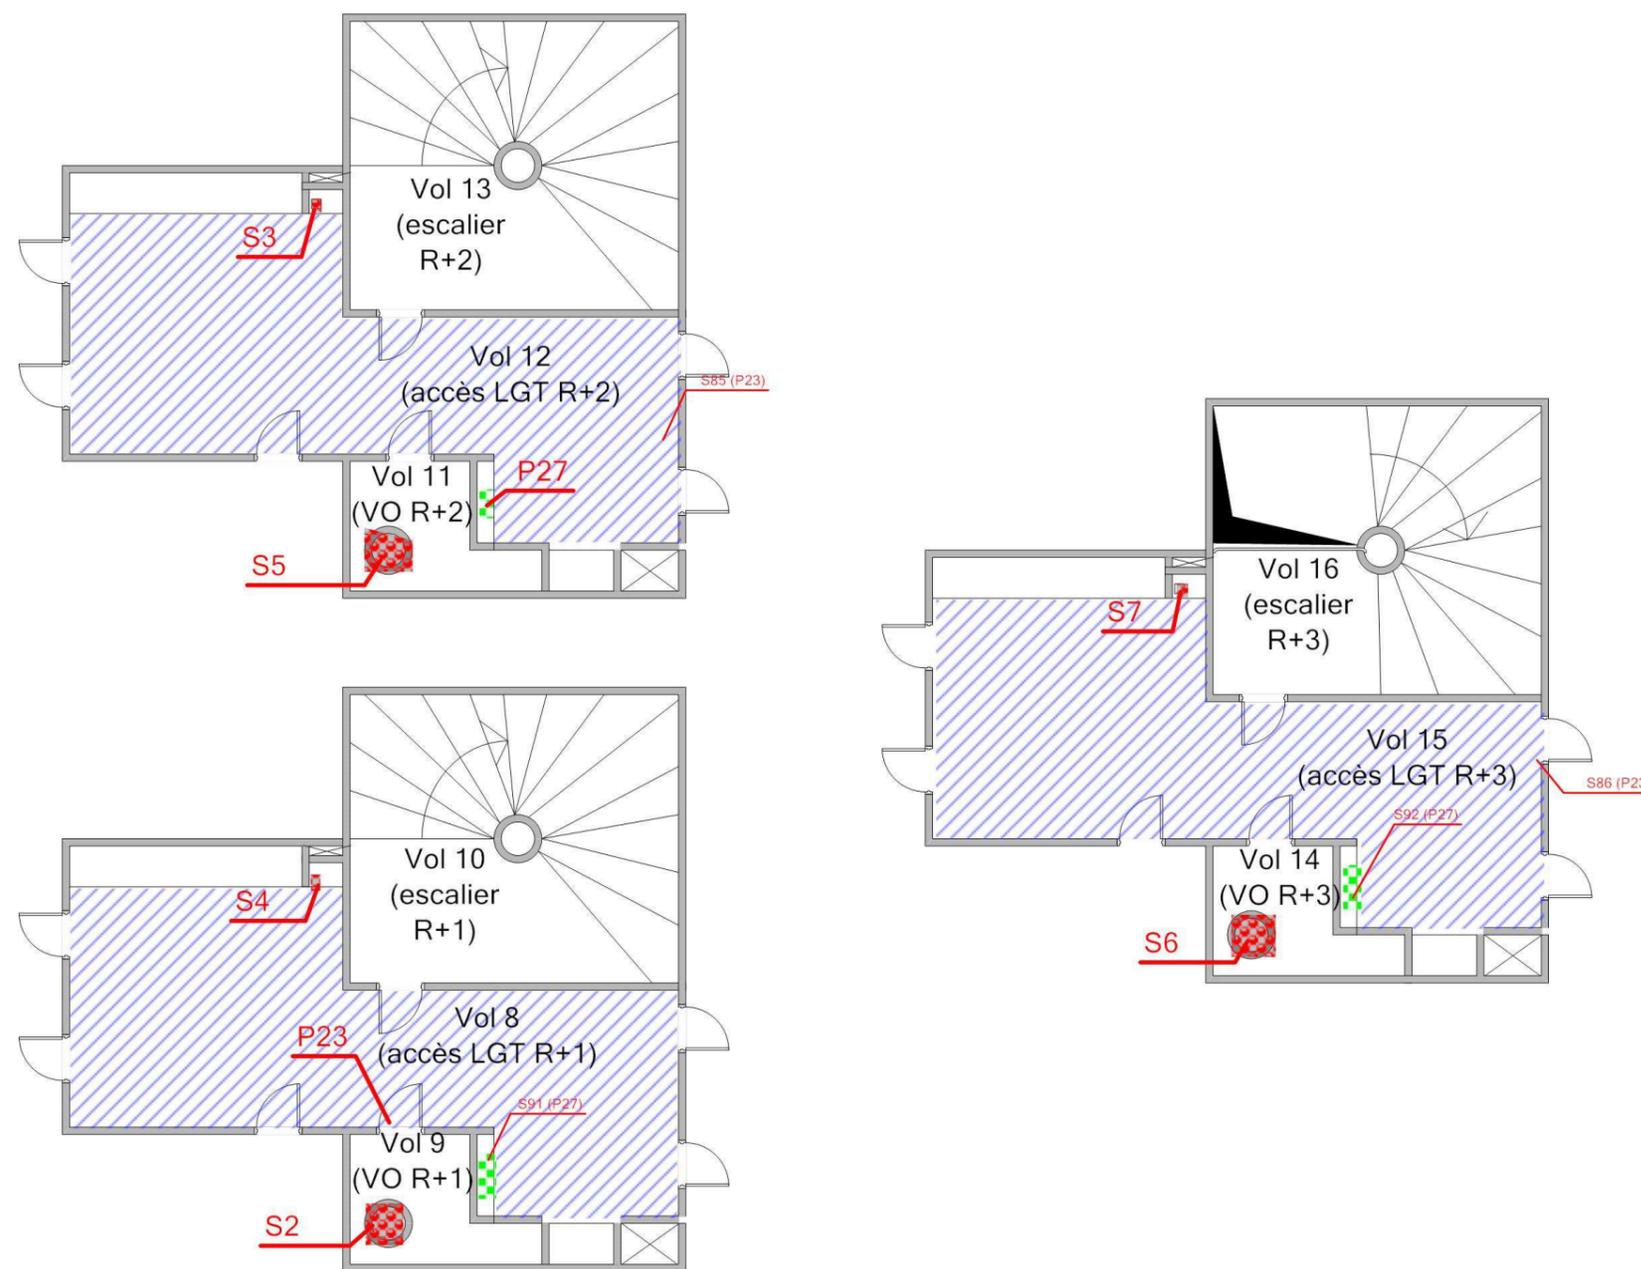
ETAGE - MPCA TOUTES CATEGORIES CONFONDUES

S4: Conduit en fibres-ciment
	S5: Conduit en fibres-ciment
	S7: Conduit en fibres-ciment
	S2: Conduit en fibres-ciment
	P23 : Dalles plastiques bleues et grises + colle noire
	P27 : Plaque fibreuse (sous plaque métallique)
	S6: Conduit en fibres-ciment
	S3: Conduit en fibres-ciment

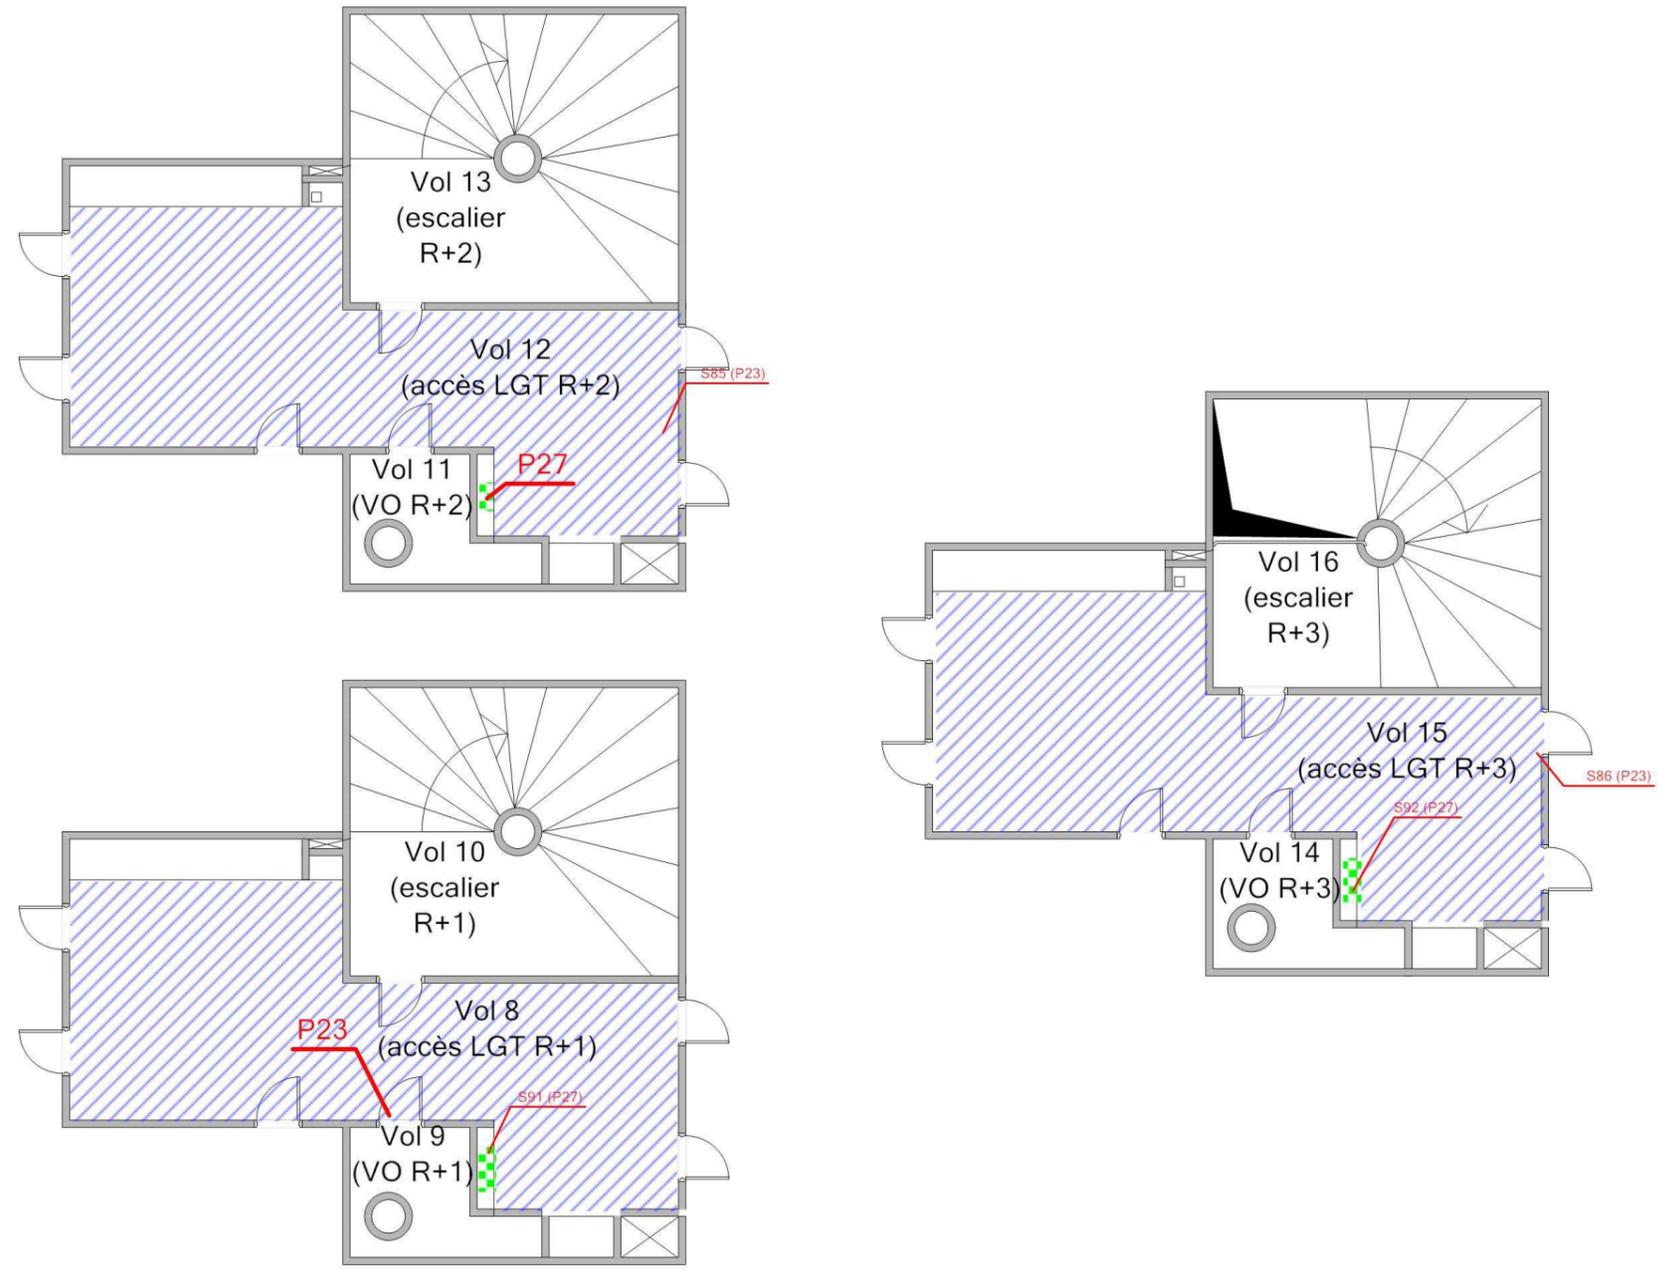
ETAGE - MPCA REVÊTEMENT DE SOL

P23 : Dalles plastiques bleues et grises + colle noire
	P27 : Plaque fibreuse (sous plaque métallique)

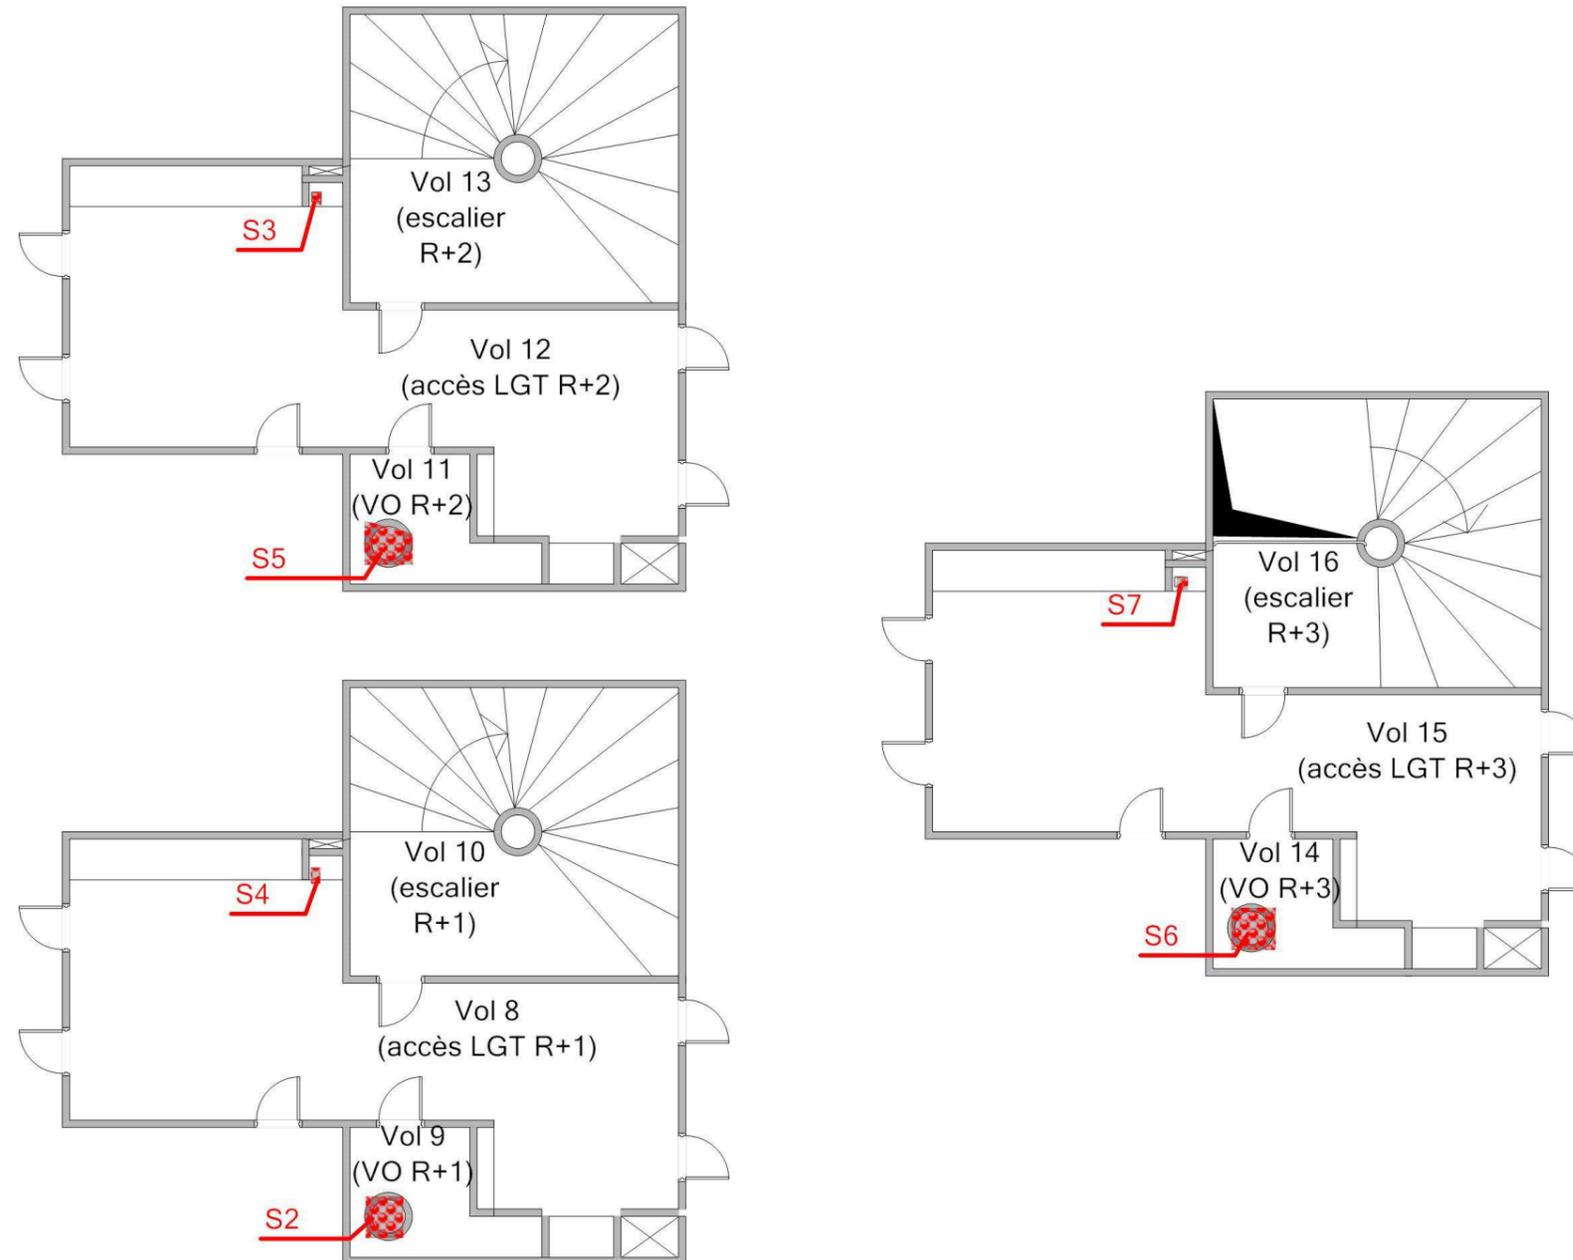
ETAGE - MPCA CONDUITS, CANALISATIONS ET ÉQUIPEMENTS

S4: Conduit en fibres-ciment
	S5: Conduit en fibres-ciment
	S7: Conduit en fibres-ciment
	S2: Conduit en fibres-ciment
	S6: Conduit en fibres-ciment
	S3: Conduit en fibres-ciment

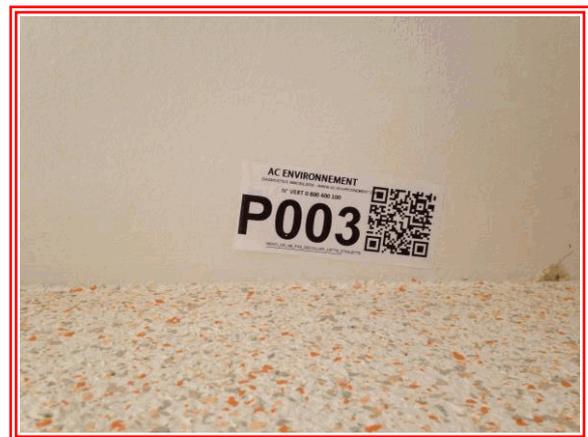
002HD001034 n°3 - 1 (P3)

Plan	Localisation	Composant	Partie composant	Descriptif de l'action menée				Laboratoire			Conclusion
				Réf action	Observation	Précision loc.	Ref photo	Ref Prél.	Descriptif	Résultat	
RDC	Vol 1 (Hall entrée)	Faux plafonds	Joints panneau / plaques	P3	Réalisation d'un prélèvement	plafond placo	002HD0010 34 n°3 - 1	P3	Matériau plâtreux blanc en vrac + peinture + papier	Positif	Présence sur analyse
RDC	Vol 6 (local vélo)	Faux plafonds	Joints panneau / plaques	P10	Réalisation d'un prélèvement	plafond placoplatre (rose) pièces humide	002HD0010 34 n°10 - 1 - 002HD0010 34 n°10 - 2	P10	Matériau plâtreux blanc en faible quantité en vrac + papier	Négatif	Négatif sur analyse
RDC	Vol 3 (accès lgt)	Plafonds	Enduit plâtre	P14	Réalisation d'un prélèvement	plafond dur (Enduit plâtreux + peinture gouttelé blanche)	002HD0010 34 n°14 - 1 - 002HD0010 34 n°14 - 2	P14	Enduit plâtreux blanc en vrac + peinture + matériau gris en vrac	Négatif	Négatif sur analyse
