## Rapport de mission de repérage des matériaux et produits contenant de l'amiante avant travaux

Adresse :	20 BD MILIANA LES ERABLES - LA MAILLARDIERE
CP - Ville :	53200 CHATEAU GONTIER
Référence client :	_00156000050000100103_
Date du repérage :	29/06/2017
Désignation :	Appartement n° 103 de type 3 situé au RDC

C Opérateur de repérage		D
Compagnie & Siret :	AC Environnement (N° 441355914)	Personne autorisant l'émission du rapport conformément à la norme NF 46-020  Nom : MORA Denis  Date du rapport : 18/07/2017 A Riorges, le 18/07/2017

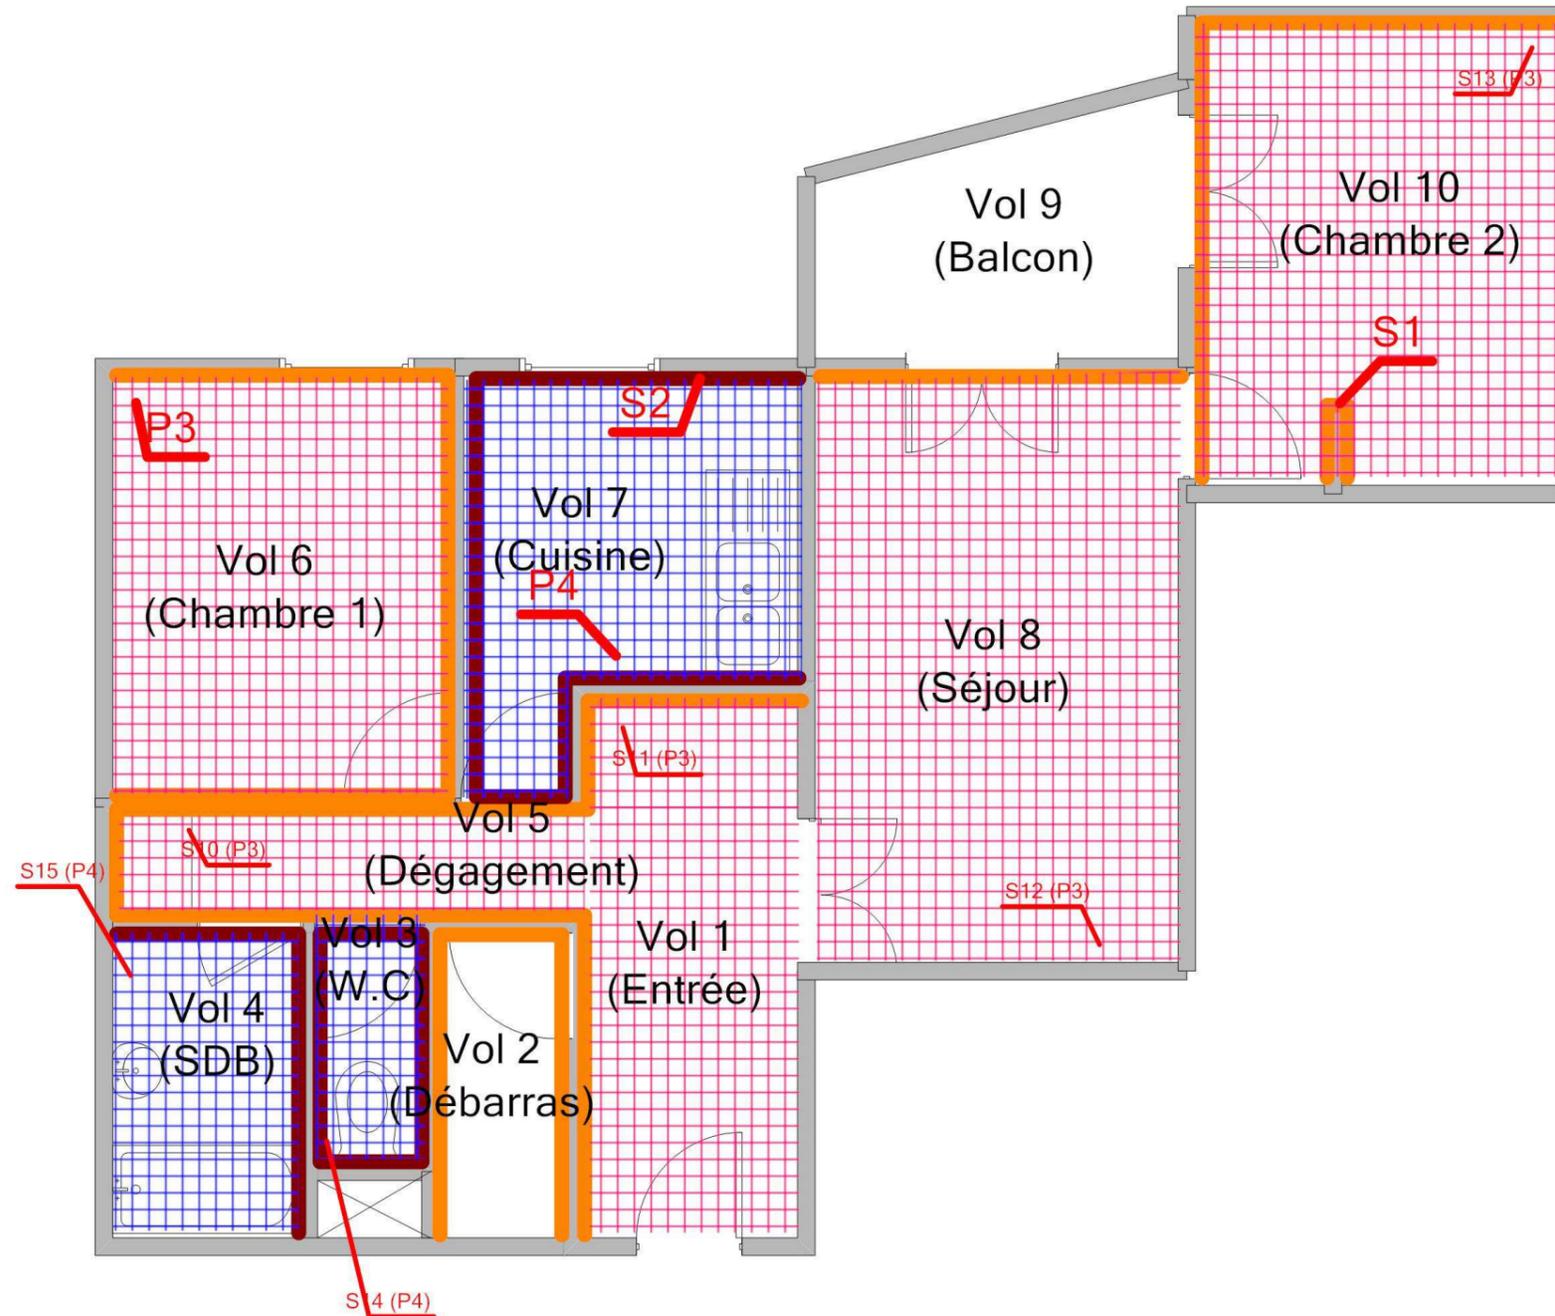
S1: Cloisons et doublages plaque de plâtre pièces sèches
	P4 : Enduit plâtre (plafond pièces humides)
	P3 : Enduit plâtre (plafond pièces sèches)
	S2: Cloisons et doublages plaque de plâtre pièces humides

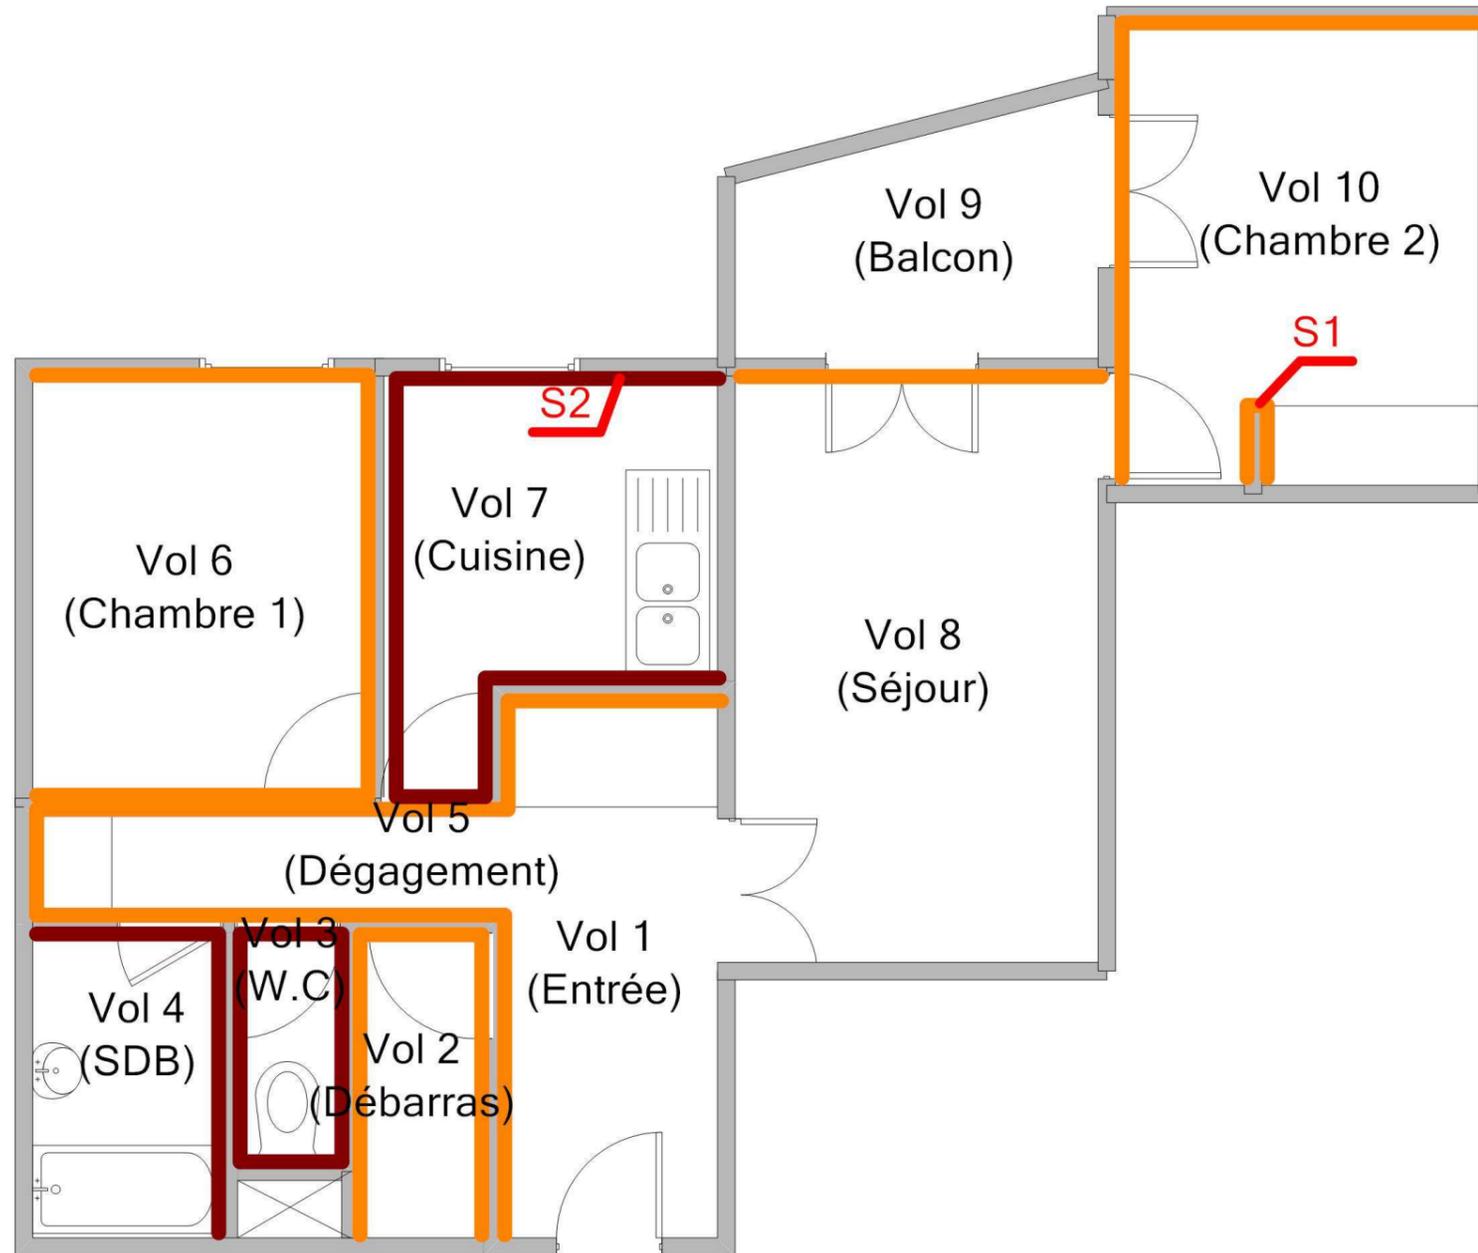
S1: Cloisons et doublages plaque de plâtre pièces sèches

S2: Cloisons et doublages plaque de plâtre pièces humides

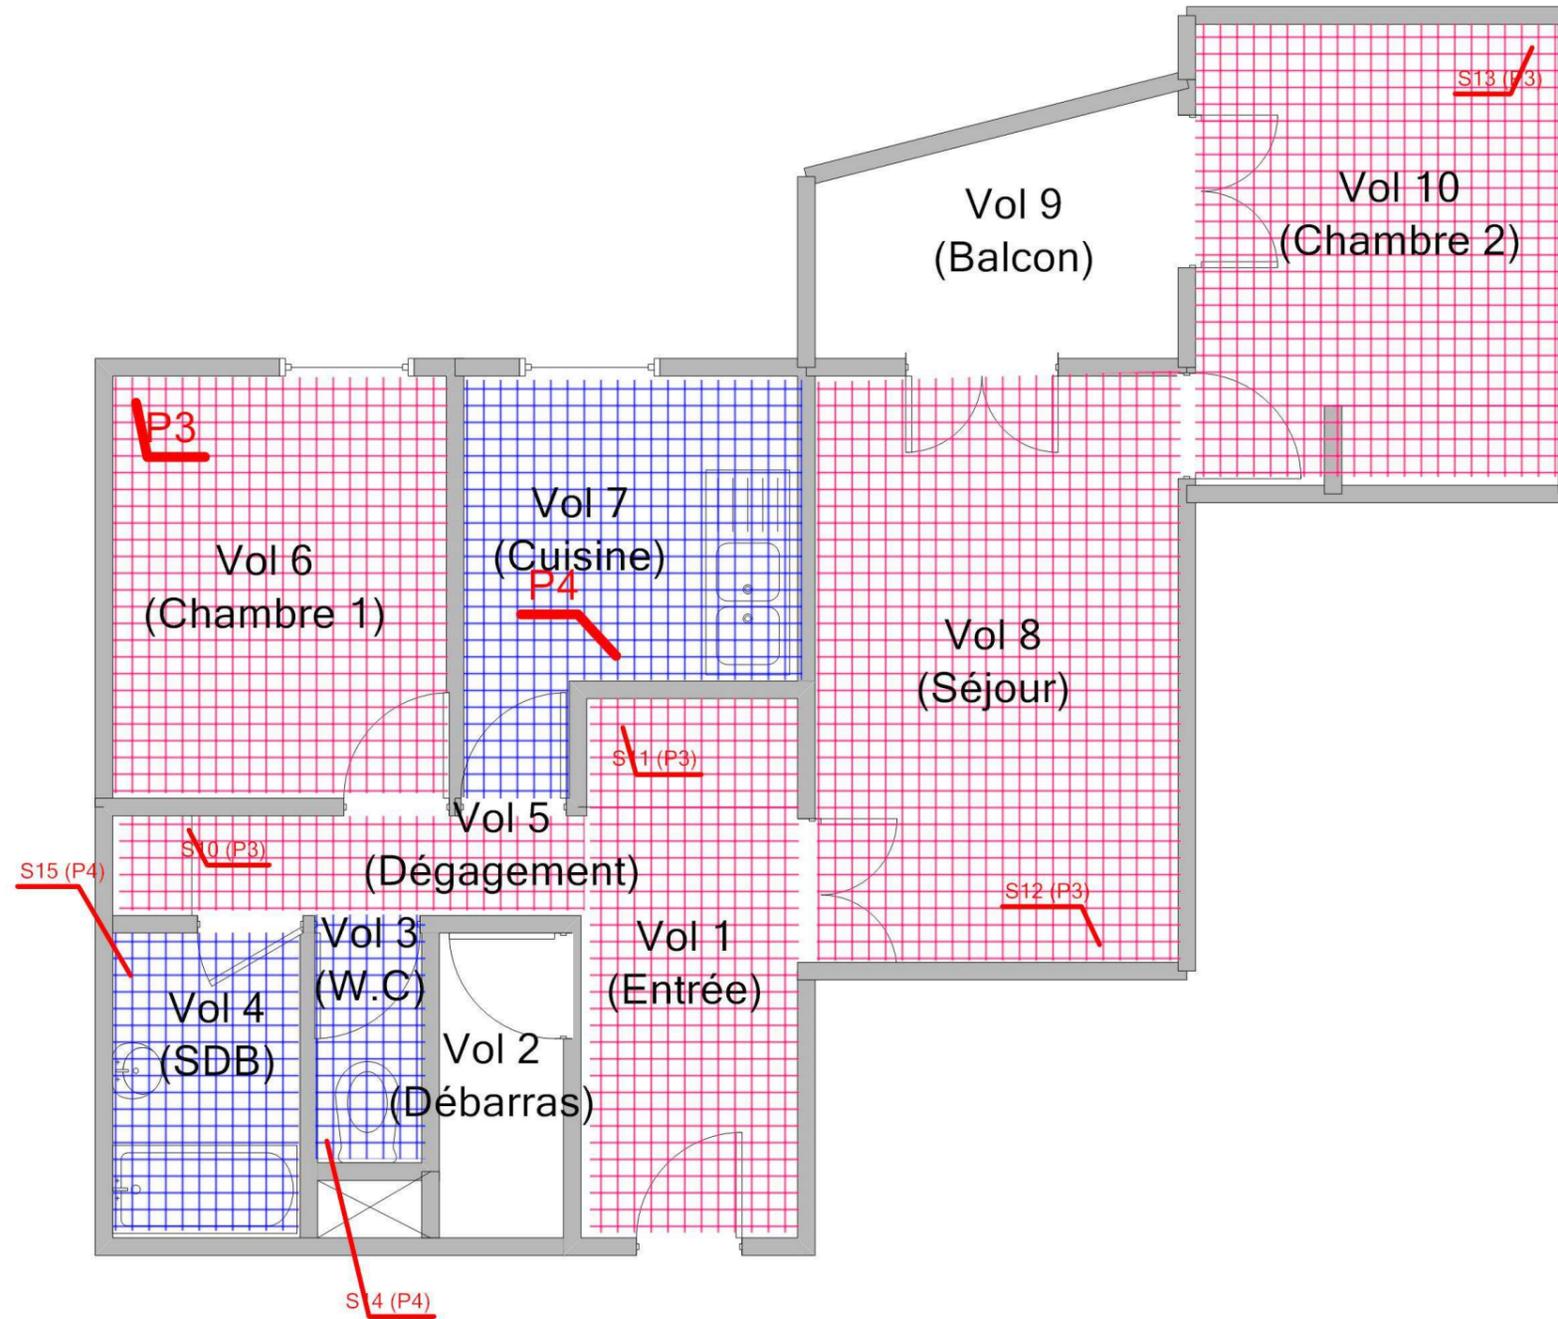
**APPARTEMENT N°103 - MPCA PLAFOND ET FAUX-PLAFONDS**

P4 : Enduit plâtre (Plafond pièces humides)
	P3 : Enduit plâtre (Plafond pièces sèches)

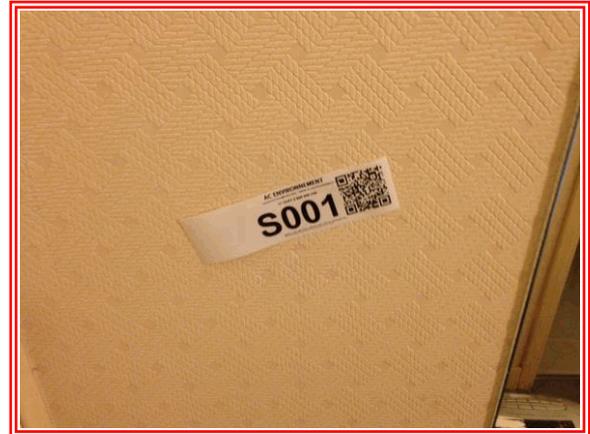
S1 - 1 (A1)

Appartement n°103	Vol 6 (Chambre 1)	Murs et cloisons	Jonction entre panneaux préfabriqués	S1	Sondage et extension de la zone homogène du sondage S1	Cloisons et doublages pièces sèches	S1 - 1				Présence sur document Prélèvement n°4 du dossier AC-ENVIRONNEMENT 002HD000939

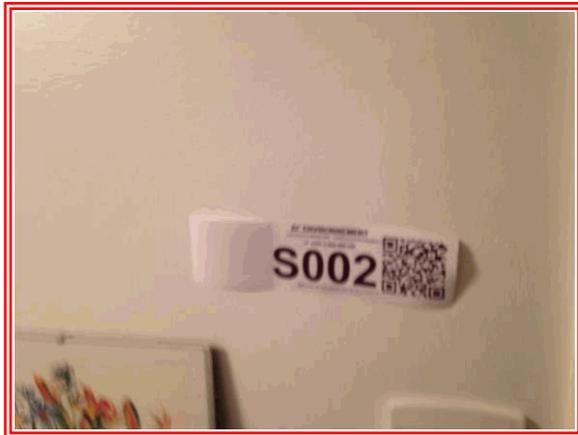
S2 - 1 (A2)

Appartement n°103	Vol 4 (SDB)	Murs et cloisons	Jonction entre panneaux préfabriqués	S2	Sondage et extension de la zone homogène du sondage S2	Cloisons et doublages pièces humides	S2 - 1			Présence sur document Prélèvement n°8 du dossier AC-ENVIRONNEMENT 002HD000939
Appartement n°103	Vol 3 (W.C)	Murs et cloisons	Jonction entre panneaux préfabriqués	S2	Sondage et extension de la zone homogène du sondage S2	Cloisons et doublages pièces humides	S2 - 1			Présence sur document Prélèvement n°8 du dossier AC-ENVIRONNEMENT 002HD000939
