Rapport de mission de repérage des matériaux et produits contenant de l'amiante avant travaux

Adresse :	20 BD MILIANA LES ERABLES - LA MAILLARDIERE
CP - Ville :	53200 CHATEAU GONTIER
Référence client :	_00156000050000100104_
Date du repérage :	30/06/2017
Désignation :	Appartement n° 104 de type 3 situé au RDC

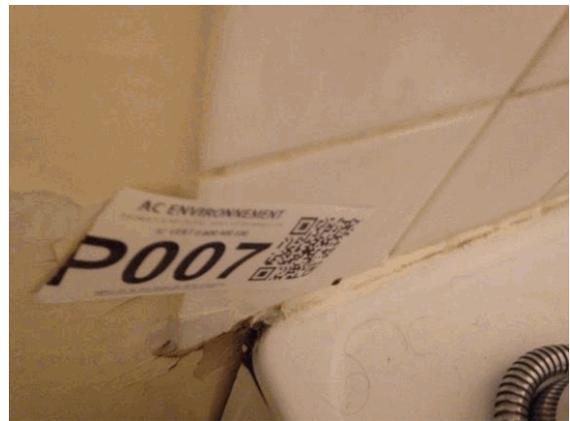
002HD001586 n°7 - 1 (P7)

P7	Revêtement de mur	Revêtement de mur	Colle beige avec poussières + peinture - -	Appartement n°104 - Vol 10 (SDB)
