## Rapport de mission de repérage des matériaux et produits contenant de l'amiante avant travaux

| Adresse : | 20 BD MILIANA LES ERABLES - LA MAILLARDIERE |
| Date du repérage : | 29/06/2017 |
| Désignation : | Appartement n° 106 de type 3 situé au 01 er étage |

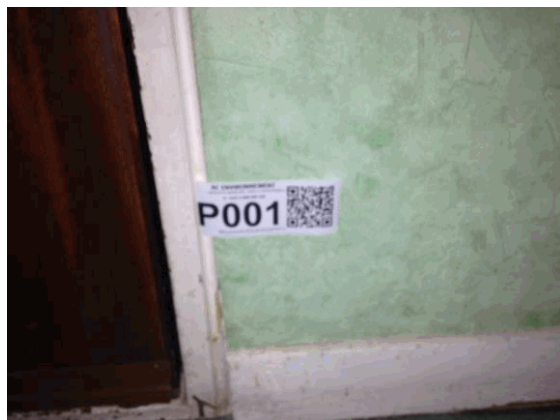
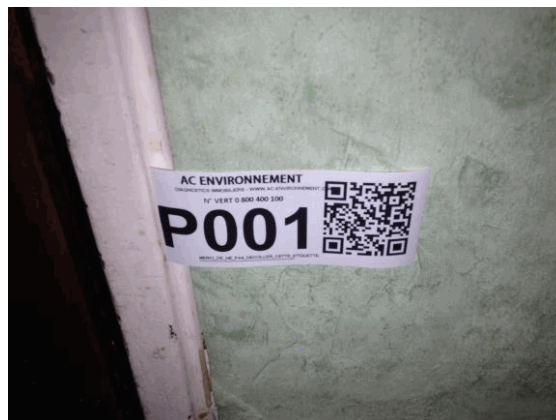
002NI001558 n°1 - 1 (P1)

| Plan | Localisation | Composant | Partie composant | Descriptif de l'action menée | | | | Laboratoire | | | Conclusion |
|---|---|---|---|---|---|---|---|---|---|---|---|
| Appartement n°106 | Vol 1 (Entrée) | Murs et cloisons | Enduit plâtre | P1 | Réalisation d'un prélèvement | Porteurs pièces sèches | 002NI0015<br>58 n°1 - 1 -<br>002NI0015<br>58 n°1 - 2 | P1 | Enduit plâtreux blanc en vrac + papier non séparable + peinture non séparable | Négatif | Négatif sur analyse |

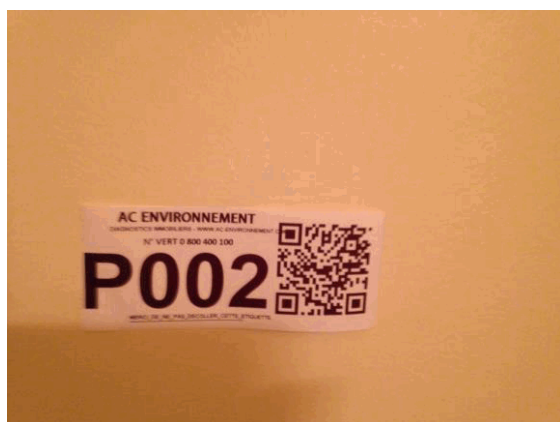
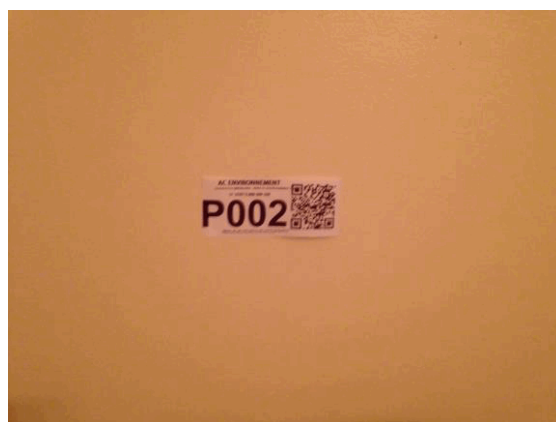
002NI001558 n°2 - 2 (P2)

| Plan | Localisation | Composant | Partie composant | Descriptif de l'action menée | | | | Laboratoire | | | Conclusion |
|---|---|---|---|---|---|---|---|---|---|---|---|
| Appartement n°106 | Vol 4 (SDB) | Murs et cloisons | Enduit plâtre | P2 | Réalisation d'un prélèvement | Porteurs pièces humides | 002NI0015<br>58 n°2 - 1 -<br>002NI0015<br>58 n°2 - 2 | P2 | Enduit plâtreux blanc en vrac + peintures multiples non séparable | Négatif | Négatif sur analyse |

| Référence | Categorie | Composant | Materiau | Localisation | Observation |
|---|---|---|---|---|---|
| P2 | Parois verticales intérieures et enduits | Murs et cloisons | Enduit plâtreux blanc en vrac + peintures multiples non séparable - Porteurs pièces humides - | Appartement n°106 - Vol 4 (SDB) | |

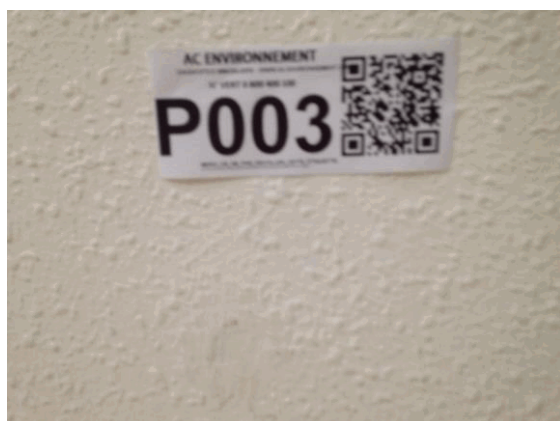
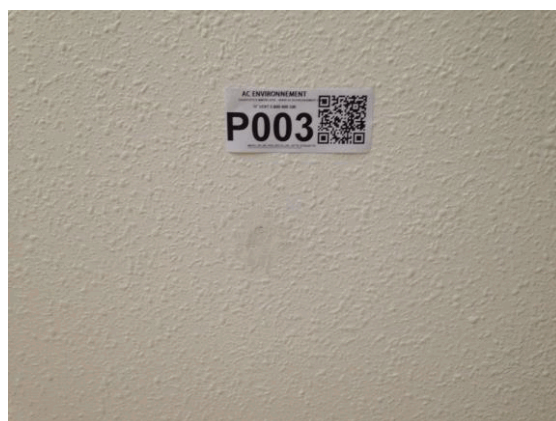
002NI001558 n°3 - 2 (P3)

| Plan | Localisation | Composant | Partie composant | Descriptif de l'action menée | | | | Laboratoire | | | Conclusion |
|---|---|---|---|---|---|---|---|---|---|---|---|
| Appartement n°106 | Vol 1 (Entrée) | Plafonds | Enduit plâtre | P3 | Réalisation d'un prélèvement | Pièces sèches | 002NI0015<br>58 n°3 - 1 -<br>002NI0015<br>58 n°3 - 2 | P3 | Enduit plâtreux blanc en vrac + peinture non séparable | Négatif | Négatif sur analyse |

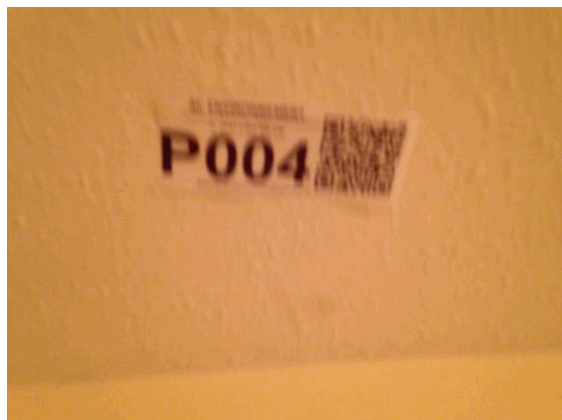
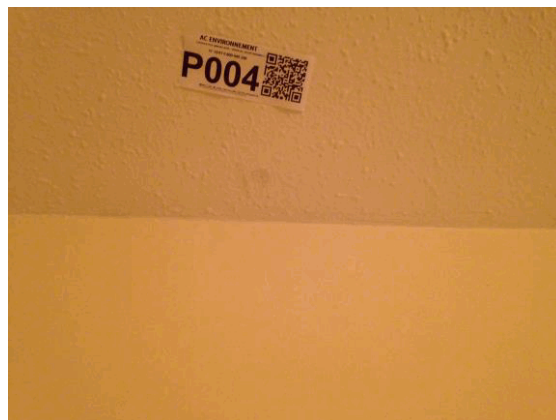
002NI001558 n°4 - 2 (P4)

| Plan | Localisation | Composant | Partie composant | Descriptif de l'action menée | | | | Laboratoire | | | Conclusion |
|---|---|---|---|---|---|---|---|---|---|---|---|
| Appartement n°106 | Vol 8 (Cuisine) | Plafonds | Enduit plâtre | P4 | Réalisation d'un prélèvement | Pièces humides | 002NI0015<br>58 n°4 - 1 - 002NI0015<br>58 n°4 - 2 | P4 | Enduit plâtreux blanc en vrac + peintures multiples non séparable | Négatif | Négatif sur analyse |

| Référence | Categorie | Composant | Materiau | Localisation | Observation |
|---|---|---|---|---|---|
| P4 | Plafond et faux-plafonds | Plafonds | Enduit plâtreux blanc en vrac + peintures multiples non séparable - Pièces humides - | Appartement n°106 - Vol 8 (Cuisine) | |

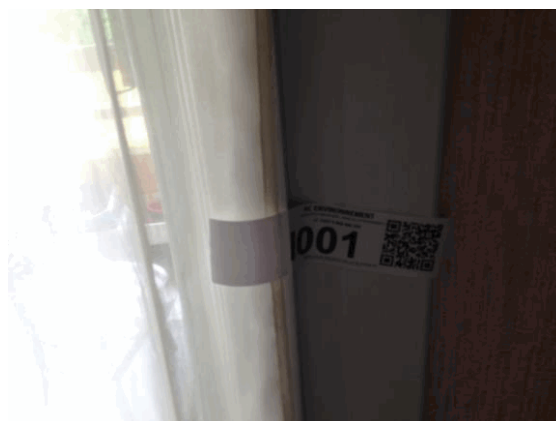
| Plan | Localisation | Composant | Partie composant | Descriptif de l'action menée | | | | Laboratoire | | | Conclusion |
|---|---|---|---|---|---|---|---|---|---|---|---|
| Appartement n°106 | Vol 9 (Séjour) | Menuiseries | Joint d'étanchéité | I1 | PVC | | I1 - 1 | | | | Non prélevé a la demande du client |
| Appartement n°106 | Vol 8 (Cuisine) | Menuiseries | Joint d'étanchéité | I1 | PVC | | I1 - 1 | | | | Non prélevé a la demande du client |
| Appartement n°106 | Vol 7 (Chambre 2) | Menuiseries | Joint d'étanchéité | I1 | PVC | | I1 - 1 | | | | Non prélevé a la demande du client |

| Plan | Localisation | Composant | Partie composant | Descriptif de l'action menée | | | | Laboratoire | | | Conclusion |
|---|---|---|---|---|---|---|---|---|---|---|---|
| Appartement n°106 | Vol 6 (Chambre 1) | Menuiseries | Joint d'étanchéité | I1 | PVC | | I1 - 1 | | | | Non prélevé a la demande du client |

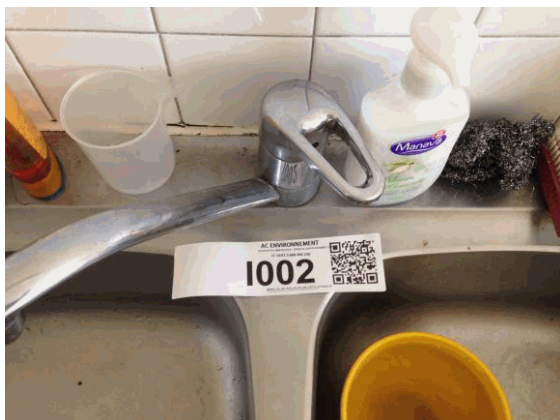
| Plan | Localisation | Composant | Partie composant | Descriptif de l'action menée | | | | Laboratoire | | | Conclusion |
|---|---|---|---|---|---|---|---|---|---|---|---|
| Appartement n°106 | Vol 8 (Cuisine) | Evier | Mastic étanchéité | I2 | | | I2 - 1 | | | | Non prélevé a la demande du client |
| Appartement n°106 | Vol 4 (SDB) | Evier | Mastic étanchéité | I2 | | | I2 - 1 | | | | Non prélevé a la demande du client |

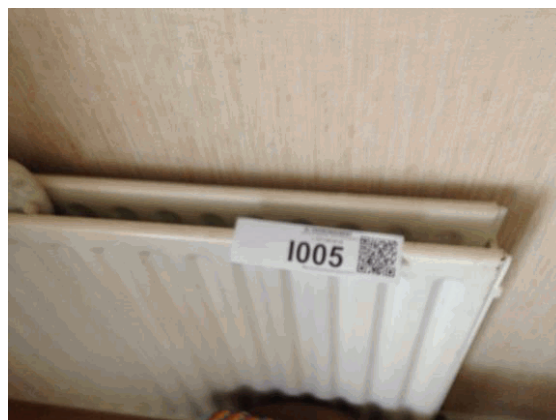
| Plan | Localisation | Composant | Partie composant | Descriptif de l'action menée | | | | Laboratoire | | | Conclusion |
|---|---|---|---|---|---|---|---|---|---|---|---|
| Appartement n°106 | Vol 7 (Chambre 2) | Radiateurs | Joints | I5 | Filasse | | I5 - 1 | | | | Non prélevé a la demande du client |
| Appartement n°106 | Vol 6 (Chambre 1) | Radiateurs | Joints | I5 | Filasse | | I5 - 1 | | | | Non prélevé a la demande du client |
| Appartement n°106 | Vol 4 (SDB) | Radiateurs | Joints | I5 | Filasse | | I5 - 1 | | | | Non prélevé a la demande du client |
| Appartement n°106 | Vol 8 (Cuisine) | Radiateurs | Joints | I5 | Filasse | | I5 - 1 | | | | Non prélevé a la demande du client |
| Appartement n°106 | Vol 9 (Séjour) | Radiateurs | Joints | I5 | Filasse | | I5 - 1 | | | | Non prélevé a la demande du client |

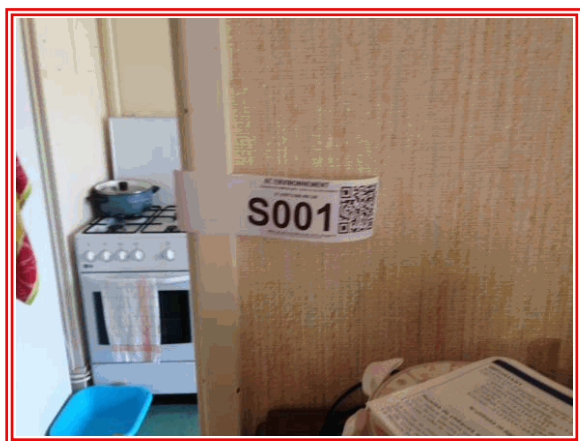
S1 - 1 (A1)

| Localisation | Catégorie | Composant | Partie de composant | Sur avis / réf pré. |
|---|---|---|---|---|
| Vol 9 (Séjour) | Parois verticales intérieures et enduits | Murs et cloisons | Jonction entre panneaux préfabriqués | S1 |

| Plan | Localisation | Composant | Partie composant | Descriptif de l'action menée | | | | Laboratoire | | | Conclusion |
|---|---|---|---|---|---|---|---|---|---|---|---|
| Appartement n°106 | Vol 9 (Séjour) | Murs et cloisons | Jonction entre panneaux préfabriqués | S1 | Réalisation d'un sondage | Cloisons et doublages pièces sèches | S1 - 1 | | | | Présence sur document<br>Prélèvement n°4 du dossier AC-ENVIRONNEMENT 002HD000939 |

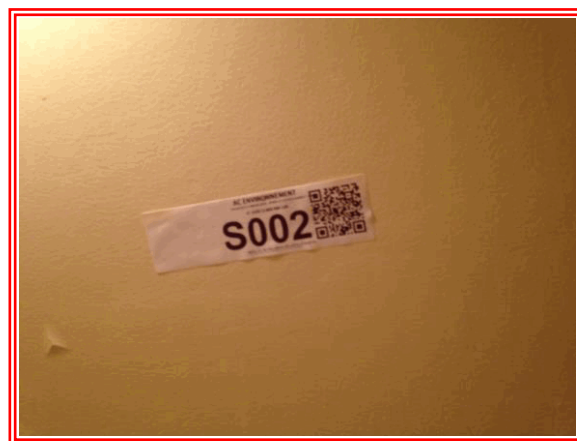
S2 - 1 (A2)

| Localisation | Catégorie | Composant | Partie de composant | Sur avis / réf pré. |
|---|---|---|---|---|
| Vol 4 (SDB) | Parois verticales intérieures et enduits | Murs et cloisons | Jonction entre panneaux préfabriqués | S2 |

| Plan | Localisation | Composant | Partie composant | Descriptif de l'action menée | | | | Laboratoire | | | Conclusion |
|---|---|---|---|---|---|---|---|---|---|---|---|
| Appartement n°106 | Vol 4 (SDB) | Murs et cloisons | Jonction entre panneaux préfabriqués | S2 | Réalisation d'un sondage | Cloisons et doublages pièces humides | S2 - 1 | | | | Présence sur document<br>Prélèvement n°8 du dossier AC-ENVIRONNEMENT<br>002HD000939 |

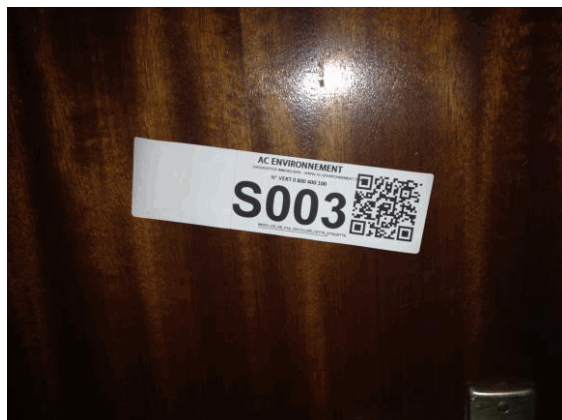
S3 - 1 (A3)

| Plan | Localisation | Composant | Partie composant | Descriptif de l'action menée | | | | Laboratoire | | | Conclusion |
|---|---|---|---|---|---|---|---|---|---|---|---|
| Appartement n°106 | Vol 1 (Entrée) | Menuiseries | Joint d'étanchéité | S3 | Cloisons et doublages pièces sèches | | S3 - 1 | | | | Négatif sur document<br>Prélèvement n°17 du dossier AC-ENVIRONNEMENT<br>002HD000939 |

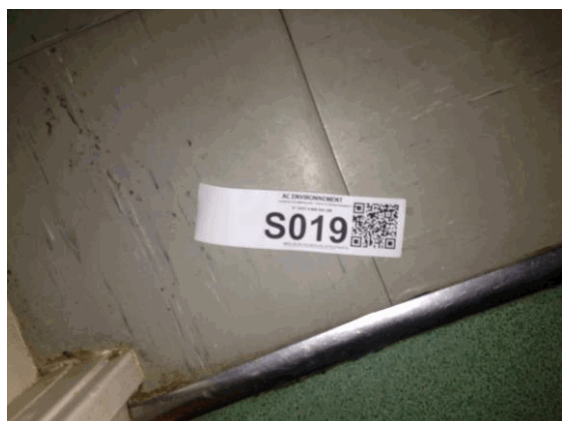
| Référence | Localisation | Action |
|---|---|---|
| S19 - 1 (A19) | Appartement n°106 - Vol 3 (W.C) | Absence sur présentation de documents |
