Rapport de mission de repérage des matériaux et produits contenant de l'amiante avant travaux

Adresse :	20 BD MILIANA LES ERABLES - LA MAILLARDIERE
CP - Ville :	53200 CHATEAU GONTIER
Référence client :	_00156000050000100107_
Date du repérage :	30/06/2017
Désignation :	Appartement n° 107 de type 4 situé au 01 er étage

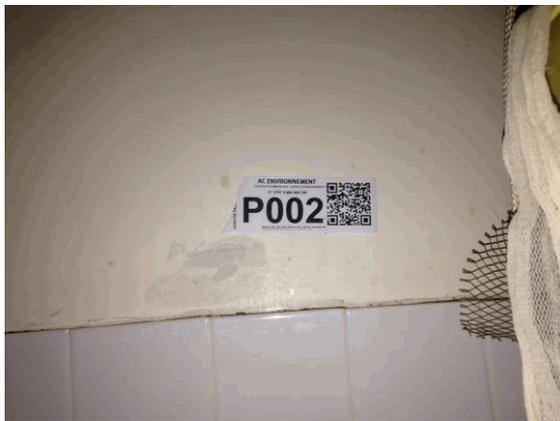
002NI001560 n°2 - 1 (P2)

Appartement n°107	Vol 4 (SDB)	Murs et cloisons	Enduit plâtre	P2	Réalisation d'un prélèvement	Porteurs pièces humides	002NI0015 60 n°2 - 1 - 002NI0015 60 n°2 - 3 - 002NI0015 60 n°2 - 2 - 002NI0015 60 n°2 - 4	P2	Enduit plâtreux blanc en vrac + peintures multiples non séparable	Négatif	Négatif sur analyse

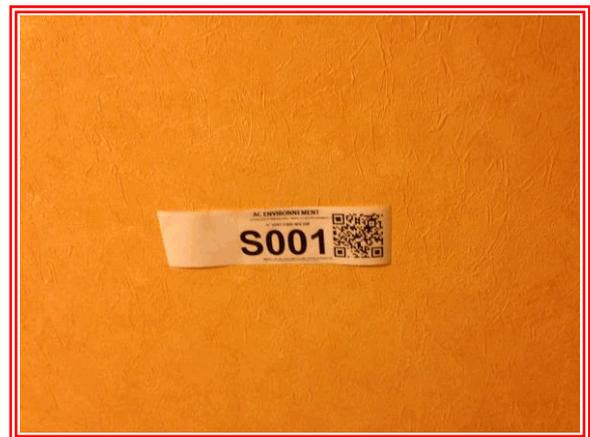
S1 - 1 (A1)

Appartement n°107	Vol 5 (Chambre 3)	Murs et cloisons	Jonction entre panneaux préfabriqués	S1	Sondage et extension de la zone homogène du sondage S1	Cloisons et doublages pièces sèches	S1 - 1				Présence sur document Prélèvement n°4 du dossier AC-ENVIRONNEMENT 002HD000939

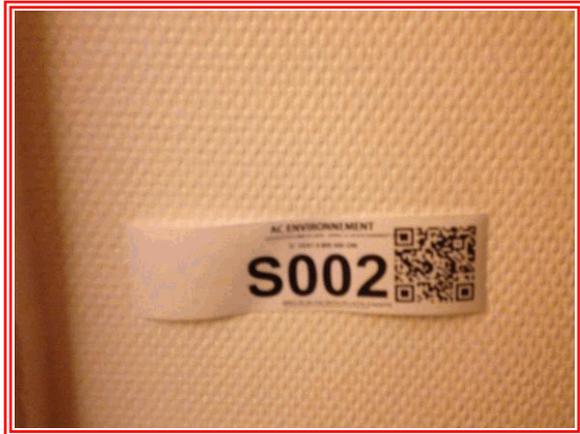
S2 - 1 (A2)

Appartement n°107	Vol 3 (W.C)	Murs et cloisons	Jonction entre panneaux préfabriqués	S2	Réalisation d'un sondage	Cloisons et doublages pièces sèches	S2 - 1			Présence sur document Prélèvement n°8 du dossier AC-ENVIRONNEMENT 002HD000939
Appartement n°107	Vol 4 (SDB)	Murs et cloisons	Jonction entre panneaux préfabriqués	S2	Sondage et extension de la zone homogène du sondage S2	Cloisons et doublages pièces sèches	S2 - 1			Présence sur document Prélèvement n°8 du dossier AC-ENVIRONNEMENT 002HD000939

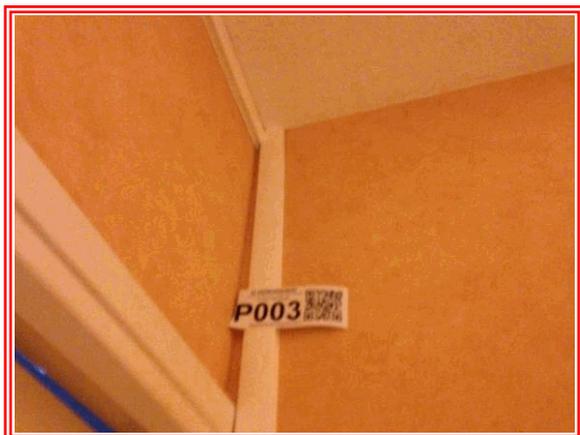
002NI001560 n°3 - 1 (P3)

Appartement n°107	Vol 5 (Chambre 3)	Plafonds	Enduit plâtre	S13 (P3)	Sondage et extension de la zone homogène du prélèvement P3	Pièces sèches	002NI0015 60 n°3 - 1 - 002NI0015 60 n°3 - 2	P3	Enduit plâtreux blanc en vrac + peinture non séparable + matériau gris en faible quantité en vrac non séparable	Positif	Présence sur analyse
Appartement n°107	Vol 8 (Chambre 1)	Plafonds	Enduit plâtre	S14 (P3)	Sondage et extension de la zone homogène du prélèvement P3	Pièces sèches	002NI0015 60 n°3 - 1 - 002NI0015 60 n°3 - 2	P3	Enduit plâtreux blanc en vrac + peinture non séparable + matériau gris en faible quantité en vrac non séparable	Positif	Présence sur analyse
Appartement n°107	Vol 9 (Chambre 2)	Plafonds	Enduit plâtre	S15 (P3)	Sondage et extension de la zone homogène du prélèvement P3	Pièces sèches	002NI0015 60 n°3 - 1 - 002NI0015 60 n°3 - 2	P3	Enduit plâtreux blanc en vrac + peinture non séparable + matériau gris en faible quantité en vrac non séparable	Positif	Présence sur analyse

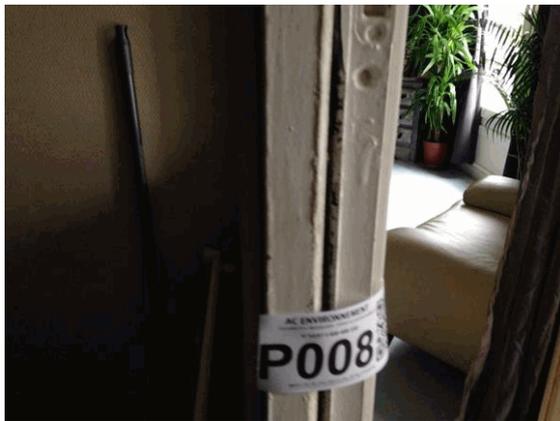
002NI001560 n°8 - 1 (P8)

Appartement n°107	Vol 11 (Cuisine)	Menuiseries	Joint d'étanchéité	P8	Réalisation d'un prélèvement	Noir	002NI0015 60 n°8 - 1 - 002NI0015 60 n°8 - 2	P8	Matériau souple noir + peinture non séparable	Négatif	Négatif sur analyse
Appartement n°107	Vol 10 (Séjour)	Menuiseries	Joint d'étanchéité	S22	Sondage et extension de la zone homogène du prélèvement P8	Noir	002NI0015 60 n°8 - 1 - 002NI0015 60 n°8 - 2	P8	Matériau souple noir + peinture non séparable	Négatif	Négatif sur analyse
