Rapport de mission de repérage des matériaux et produits contenant de l'amiante avant travaux

Adresse :	20 BD MILIANA LES ERABLES - LA MAILLARDIERE
CP - Ville :	53200 CHATEAU GONTIER
Référence client :	_00156000050000100109_
Date du repérage :	29/04/2016
Désignation :	Appartement n° 109 de type 3 situé au 01 er étage

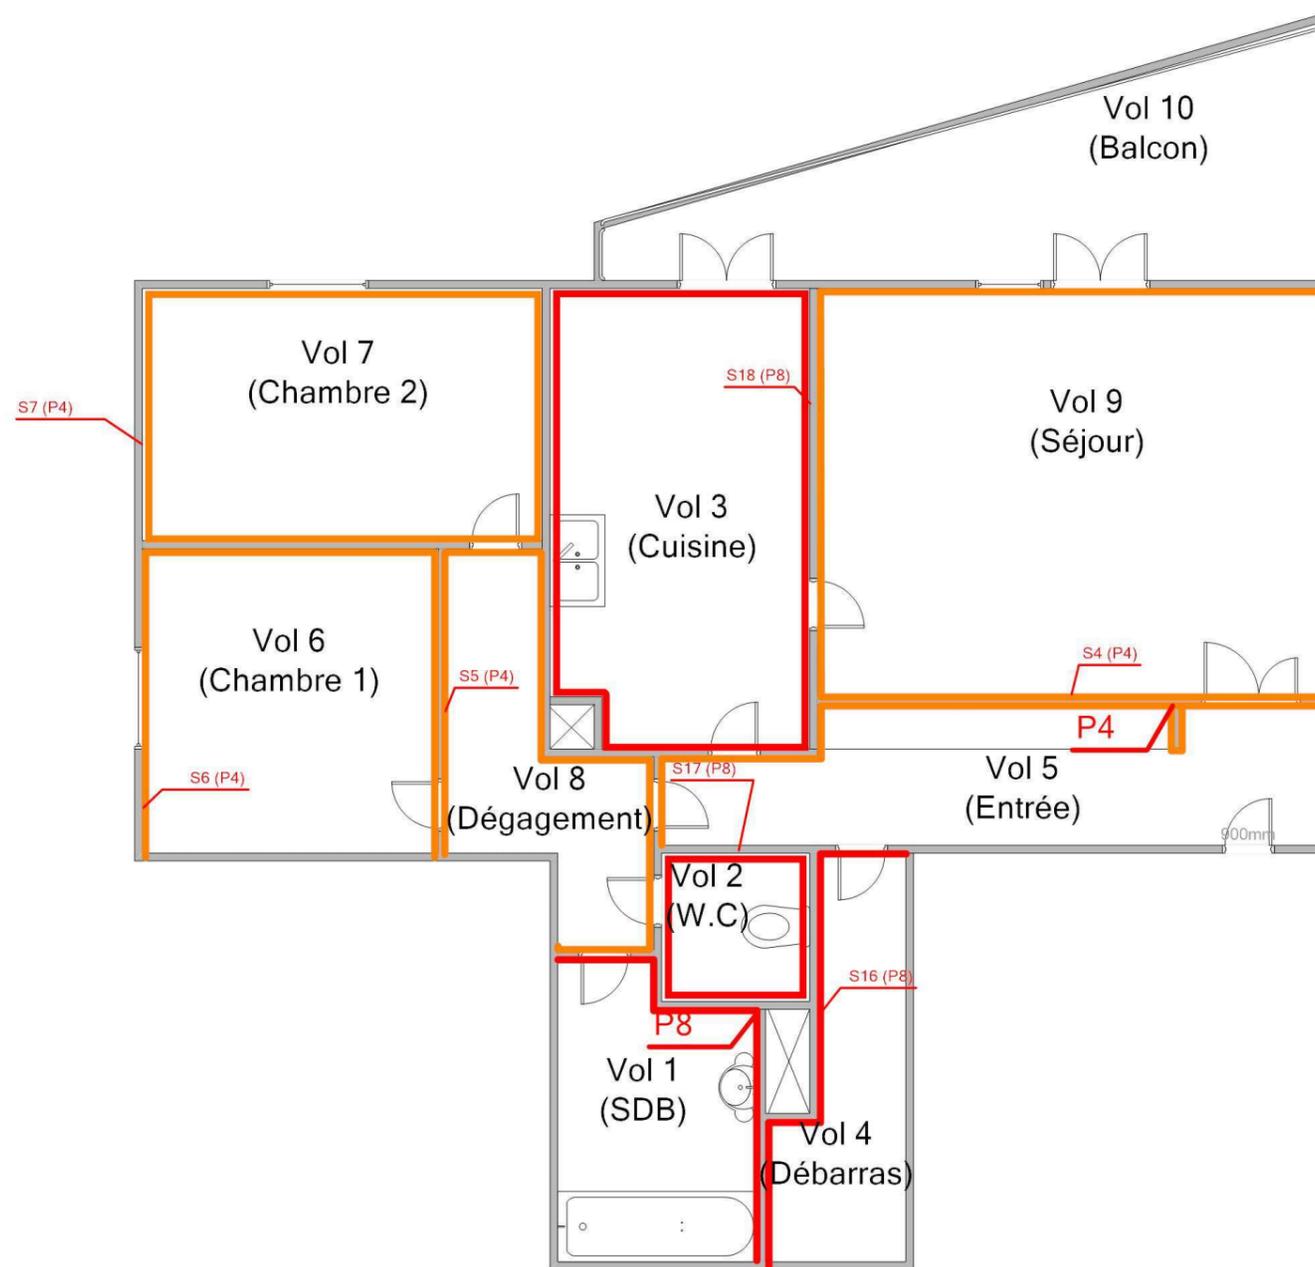
LGT 18 - MPCA PAROIS VERTICALES INTÉRIEURES ET ENDUITS

P8 : Jonction entre panneaux préfabriqués (cloison et doublage pièces humides)
	P4 : Jonction entre panneaux préfabriqués (cloison et doublage pièces sèches)

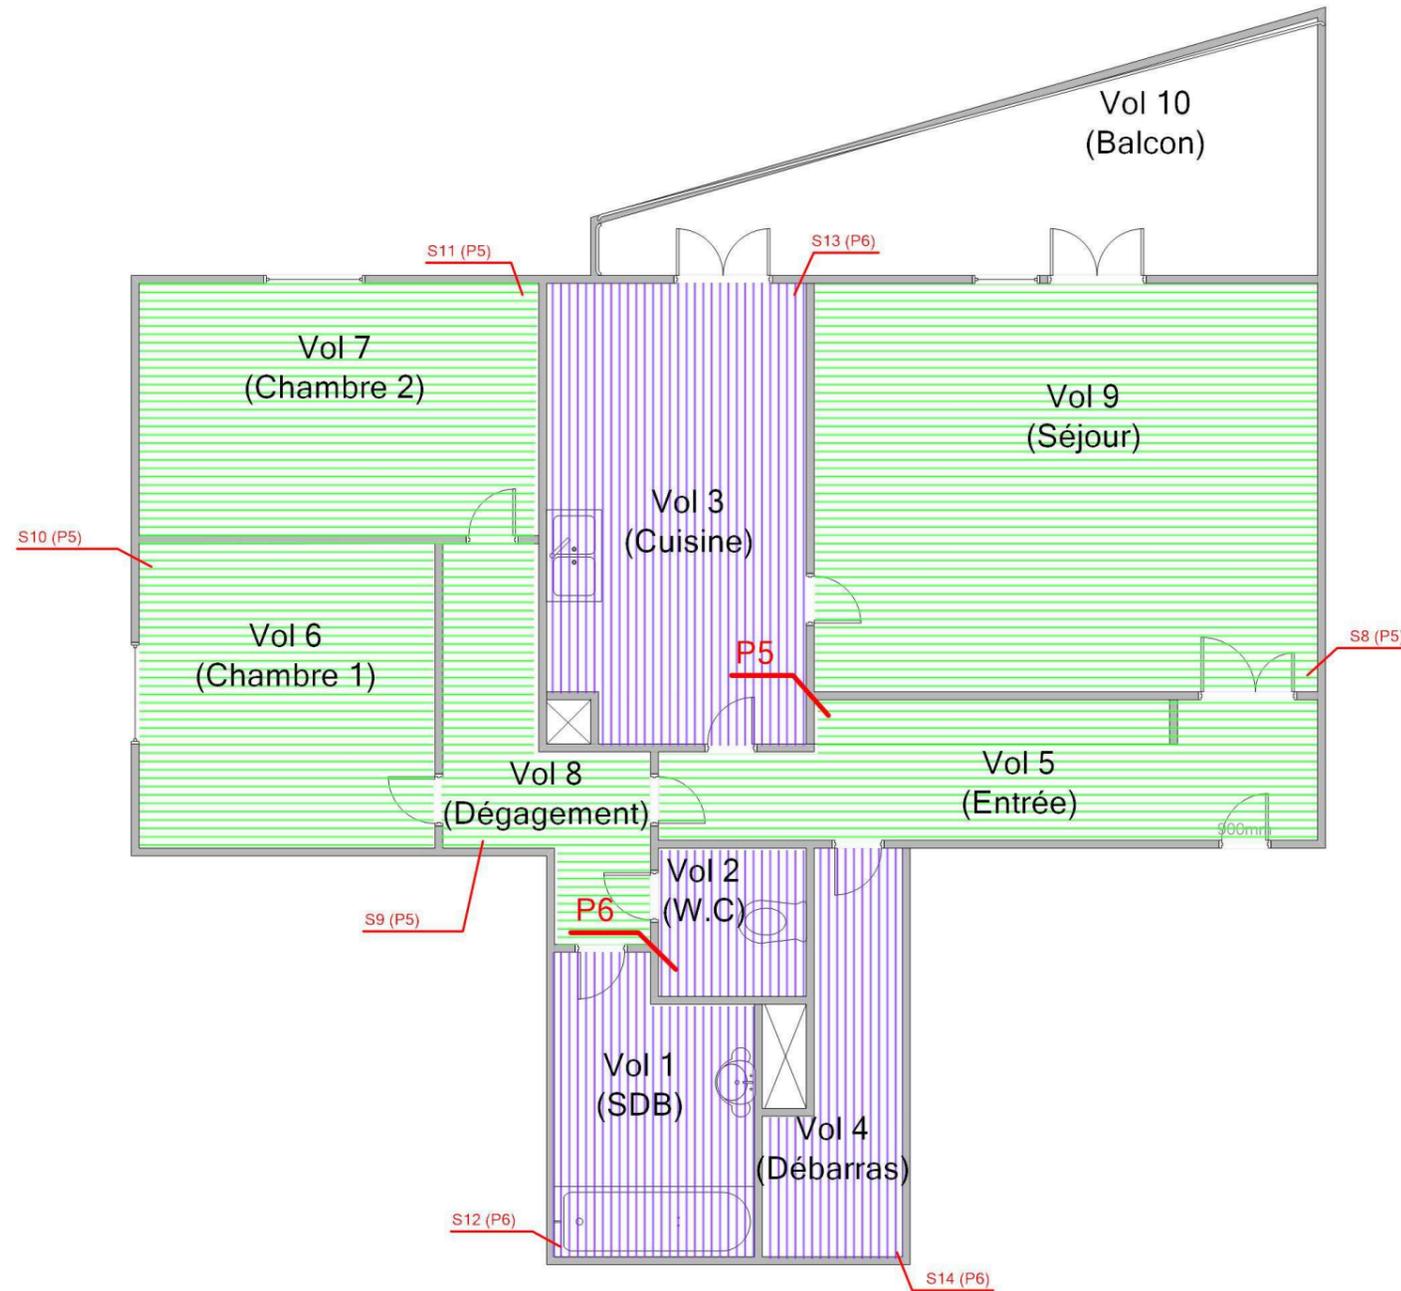
LGT 18 - MPCA PLAFOND ET FAUX-PLAFONDS

P5 : Enduit plâtre (plafond pièces sèches)

P6 : Enduit plâtre (plafond pièces humides)

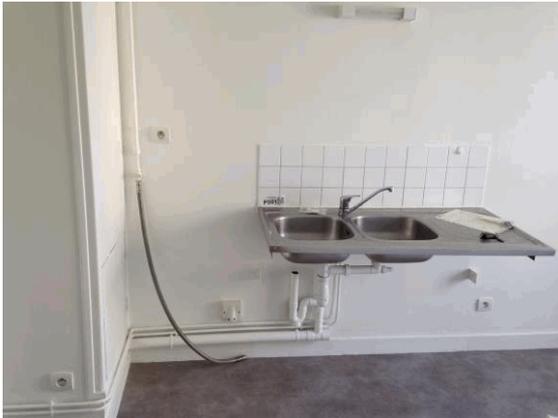
Référence	Localisation	Action
002HD000939 n°1 - 1 (P1)	LGT 18 - Vol 3 (Cuisine)	Prélevement négatif
002HD000939 n°1 - 2 (P1)	LGT 18 - Vol 3 (Cuisine)	Prélevement négatif
002HD000939 n°2 - 1 (P2)	LGT 18 - Vol 3 (Cuisine)	Prélevement négatif
002HD000939 n°2 - 2 (P2)	LGT 18 - Vol 3 (Cuisine)	Prélevement négatif
002HD000939 n°3 - 1 (P3)	LGT 18 - Vol 9 (Séjour)	Prélevement négatif
002HD000939 n°3 - 2 (P3)	LGT 18 - Vol 9 (Séjour)	Prélevement négatif
002HD000939 n°4 - 1 (P4)	LGT 18 - Vol 5 (Entrée)	Prélevement positif
002HD000939 n°4 - 2 (P4)	LGT 18 - Vol 5 (Entrée)	Prélevement positif
002HD000939 n°5 - 1 (P5)	LGT 18 - Vol 5 (Entrée)	Prélevement positif
002HD000939 n°5 - 2 (P5)	LGT 18 - Vol 5 (Entrée)	Prélevement positif
002HD000939 n°6 - 1 (P6)	LGT 18 - Vol 2 (W.C)	Prélevement positif
002HD000939 n°6 - 2 (P6)	LGT 18 - Vol 2 (W.C)	Prélevement positif
002HD000939 n°7 - 1 (P7)	LGT 18 - Vol 1 (SDB)	Prélevement négatif

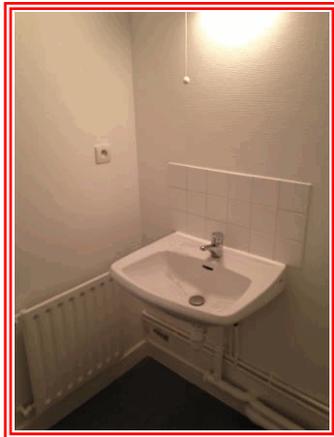
002HD000939 n°7 - 2 (P7)	LGT 18 - Vol 1 (SDB)	Prélevement négatif
002HD000939 n°8 - 1 (P8)	LGT 18 - Vol 1 (SDB)	Prélevement positif
002HD000939 n°8 - 2 (P8)	LGT 18 - Vol 1 (SDB)	Prélevement positif
002HD000939 n°11 - 1 (P11)	LGT 18 - Vol 1 (SDB)	Prélevement négatif
002HD000939 n°9 - 1 (P9)	LGT 18 - Vol 1 (SDB)	Prélevement négatif
002HD000939 n°9 - 2 (P9)	LGT 18 - Vol 1 (SDB)	Prélevement négatif
002HD000939 n°10 - 1 (P10)	LGT 18 - Vol 1 (SDB)	Prélevement négatif
002HD000939 n°11 - 2 (P11)	LGT 18 - Vol 1 (SDB)	Prélevement négatif
002HD000939 n°12 - 1 (P12)	LGT 18 - Vol 1 (SDB)	Prélevement négatif
002HD000939 n°13 - 1 (P13)	LGT 18 - Vol 1 (SDB)	Prélevement négatif
002HD000939 n°14 - 1 (P14)	LGT 18 - Vol 9 (Séjour)	Prélevement négatif
002HD000939 n°14 - 2 (P14)	LGT 18 - Vol 9 (Séjour)	Prélevement négatif
002HD000939 n°15 - 1 (P15)	LGT 18 - Vol 9 (Séjour)	Prélevement négatif
002HD000939 n°16 - 1 (P16)	LGT 18 - Vol 9 (Séjour)	Prélevement négatif
