## Rapport de mission de repérage des matériaux et produits contenant de l'amiante avant travaux

Adresse :	20 BD MILIANA LES ERABLES - LA MAILLARDIERE
CP - Ville :	53200 CHATEAU GONTIER
Référence client :	_00156000050000100110_
Date du repérage :	29/06/2017
Désignation :	Appartement n° 110 de type 3 situé au 01 er étage

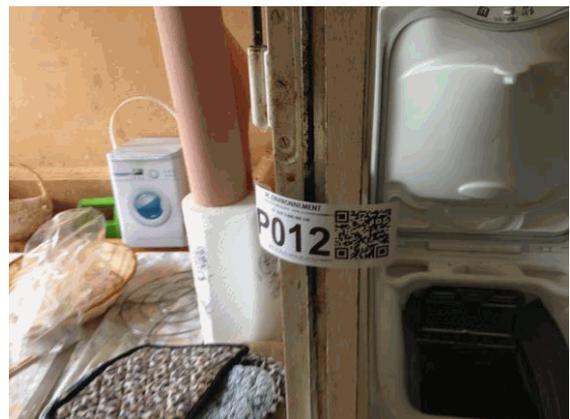
002NI001556 n°12 - 1 (P12)

Appartement n°110	Vol 10 (Cuisine)	Menuiseries	Joint d'étanchéité	P12	Réalisation d'un prélèvement	Noir	002NI001556 n°12 - 1 - 002NI001556 n°12 - 2	P12	Matériau souple noir + peinture	Négatif	Négatif sur analyse
Appartement n°110	Vol 8 (Séjour)	Menuiseries	Joint d'étanchéité	S29	Sondage et extension de la zone homogène du prélèvement P12	Noir	002NI001556 n°12 - 1 - 002NI001556 n°12 - 2	P12	Matériau souple noir + peinture	Négatif	Négatif sur analyse

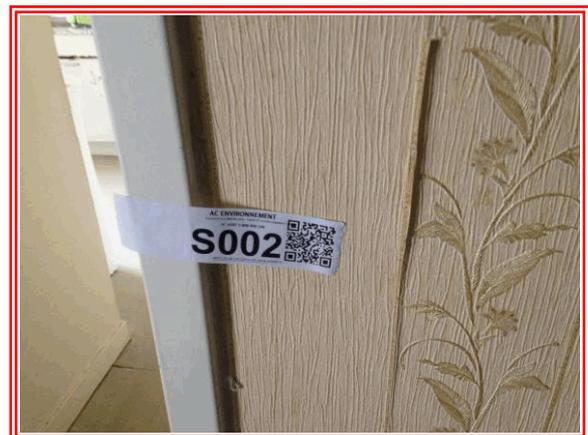
S2 - 1 (A2)

Appartement n°110	Vol 2 (Débaras 2)	Murs et cloisons	Jonction entre panneaux préfabriqués	S2	Sondage et extension de la zone homogène du sondage S2	Cloisons et doublages pièces sèches	S2 - 1				Présence sur document Prélèvement n°4 du dossier AC-ENVIRONNEMENT 002HD000939

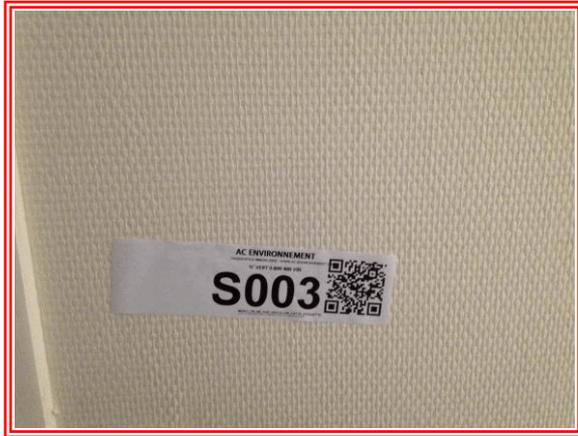
S3 - 1 (A3)

Appartement n°110	Vol 10 (Cuisine)	Murs et cloisons	Jonction entre panneaux préfabriqués	S3	Réalisation d'un sondage	Cloisons et doublages pièces humides	S3 - 1			Présence sur document Prélèvement n°8 du dossier AC-ENVIRONNEMENT 002HD000939
Appartement n°110	Vol 10 (Cuisine)	Murs et cloisons	Jonction entre panneaux préfabriqués	S3	Sondage et extension de la zone homogène du sondage S3	Cloisons et doublages pièces humides	S3 - 1			Présence sur document Prélèvement n°8 du dossier AC-ENVIRONNEMENT 002HD000939

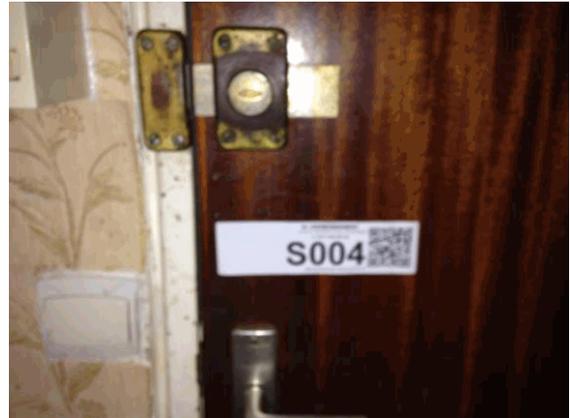
Référence	Localisation	Action
S4 - 1 (A4)	Appartement n°110 - Vol 1 (Entrée)	Absence sur présentation de documents
