## Rapport de mission de repérage des matériaux et produits contenant de l'amiante avant travaux

| Adresse : | 20 BD MILIANA LES ERABLES - LA MAILLARDIERE |
| Désignation : | Appartement n° 113 de type 4 situé au 02 ème étage |

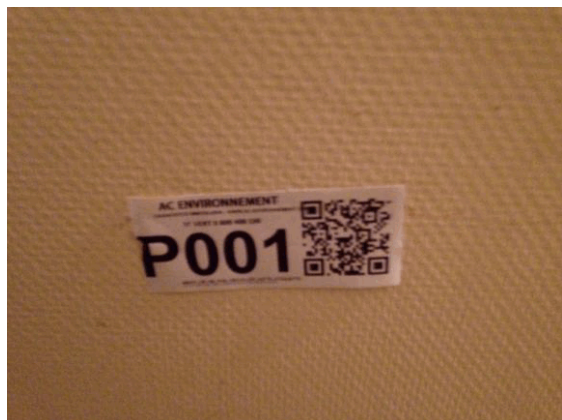
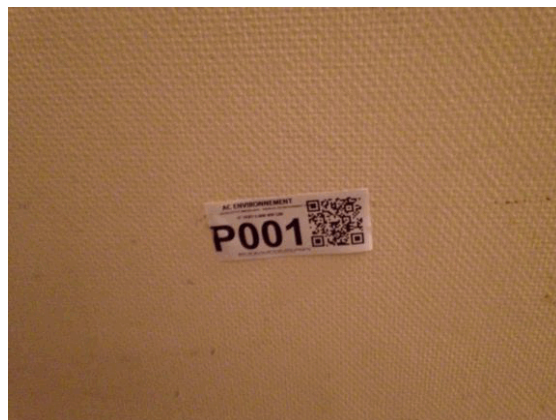
002NI001554 n°1 - 2 (P1)

| Plan | Localisation | Composant | Partie composant | Descriptif de l'action menée | | | | Laboratoire | | | Conclusion |
|---|---|---|---|---|---|---|---|---|---|---|---|
| Appartement n°114 | Vol 1 (Entrée) | Murs et cloisons | Enduit plâtre | P1 | Réalisation d'un prélèvement | Porteurs pièces sèches | 002NI0015<br>54 n°1 - 1 -<br>002NI0015<br>54 n°1 - 2 | P1 | Enduit plâtreux blanc + peinture | Négatif | Négatif sur analyse |

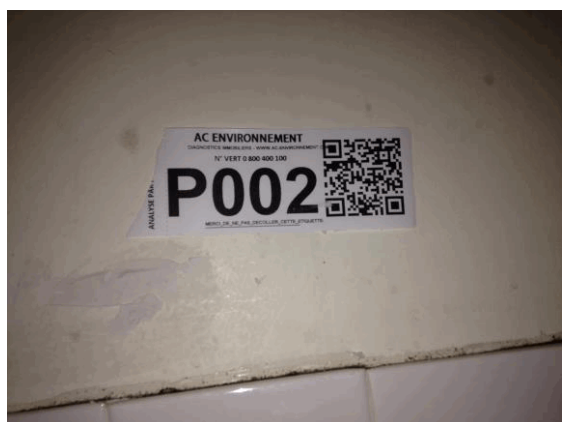
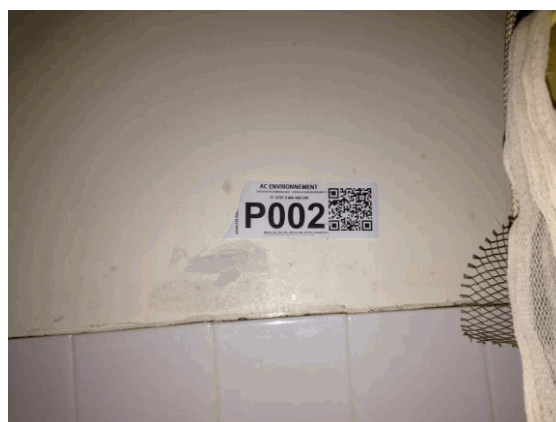
002NI001554 n°2 - 2 (P2)

| Plan | Localisation | Composant | Partie composant | Descriptif de l'action menée | | | | Laboratoire | | | Conclusion |
|---|---|---|---|---|---|---|---|---|---|---|---|
| Appartement n°114 | Vol 3 (W.C) | Murs et cloisons | Enduit plâtre | P2 | Réalisation d'un prélèvement | Porteurs pièces humides | 002NI0015<br>54 n°2 - 1 -<br>002NI0015<br>54 n°2 - 2 | P2 | Enduit plâtreux blanc + peinture | Négatif | Négatif sur analyse |

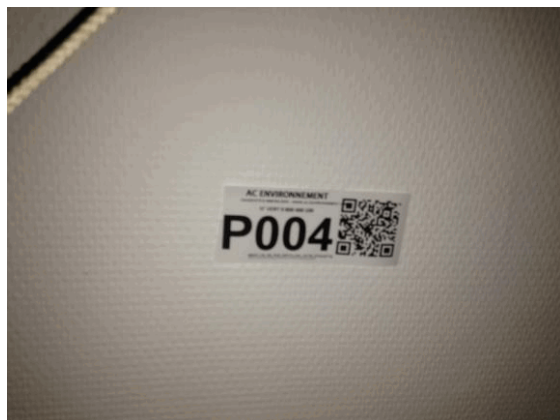
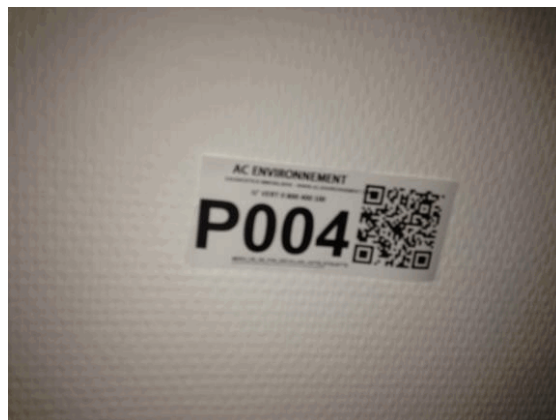
002NI001554 n°4 - 1 (P4)

| Plan | Localisation | Composant | Partie composant | Descriptif de l'action menée | | | | Laboratoire | | | Conclusion |
|---|---|---|---|---|---|---|---|---|---|---|---|
| Appartement n°114 | Vol 11 (Cuisine) | Plafonds | Enduit plâtre | P4 | Réalisation d'un prélèvement | Pièces humides | 002NI0015<br>54 n°4 - 1 - 002NI0015<br>54 n°4 - 2 | P4 | Enduit plâtreux blanc + peinture | Négatif | Négatif sur analyse |

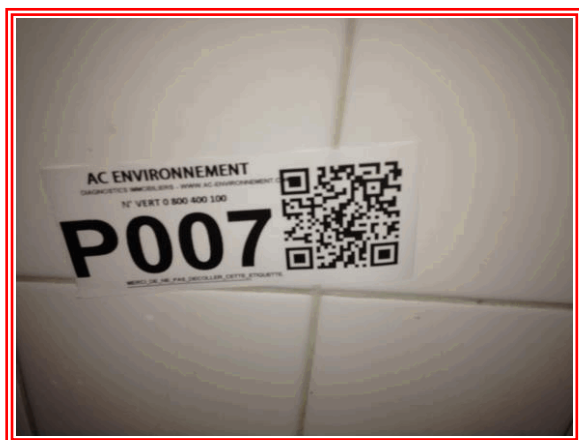
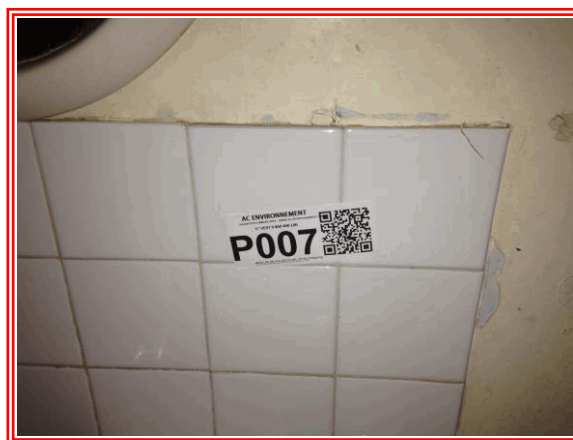
002NI001554 n°7 - 2 (P7)

| Localisation | Catégorie | Composant | Partie de composant | Sur avis / réf pré. |
|---|---|---|---|---|
| Vol 4 (SDB) | Revêtement de mur | Revêtement de mur | Colle de carrelage (faïence) | P7 |

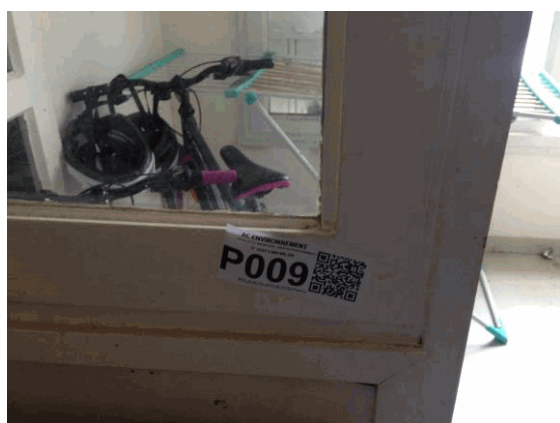
002NI001554 n°9 - 1 (P9)

| Plan | Localisation | Composant | Partie composant | Descriptif de l'action menée | | | | Laboratoire | | | Conclusion |
|---|---|---|---|---|---|---|---|---|---|---|---|
| Appartement n°114 | Vol 11 (Cuisine) | Menuiseries | Mastic vitrier | P9 | Réalisation d'un prélèvement | Blanc | 002NI0015<br>54 n°9 - 1 | P9 | Matériau beige en vrac + peinture | Négatif | Négatif sur analyse |

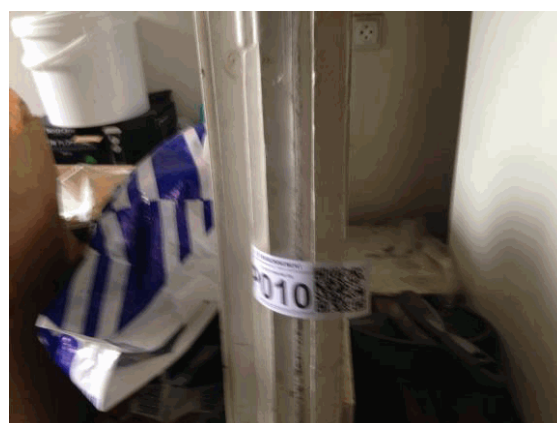
002NI001554 n°10 - 1 (P10)

| Plan | Localisation | Composant | Partie composant | Descriptif de l'action menée | | | | Laboratoire | | | Conclusion |
|---|---|---|---|---|---|---|---|---|---|---|---|
| Appartement n°114 | Vol 10 (Séjour) | Menuiseries | Joint d'étanchéité | P10 | Réalisation d'un prélèvement | Noir | 002NI0015<br>54 n°10 - 1 | P10 | Matériau souple noir + peinture | Négatif | Négatif sur analyse |

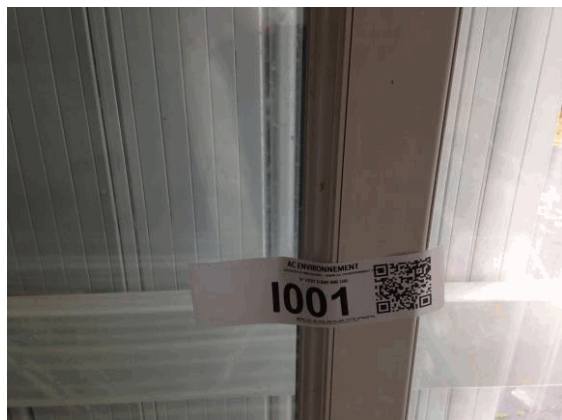
| Plan | Localisation | Composant | Partie composant | Descriptif de l'action menée | | | | Laboratoire | | | Conclusion |
|---|---|---|---|---|---|---|---|---|---|---|---|
| Appartement n°114 | Vol 6 (Chambre 1) | Menuiseries | Mastic vitrier | I1 | noir | | I1 - 1 | | | | Non prélevé a la demande du client |

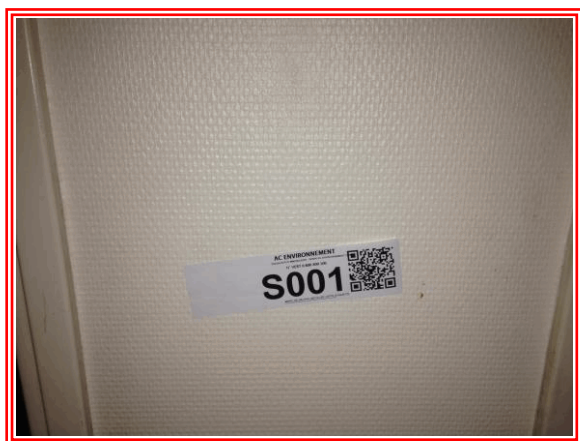
S1 - 1 (A1)

| Localisation | Catégorie | Composant | Partie de composant | Sur avis / réf pré. |
|---|---|---|---|---|
| Vol 5 (Dégagement) | Parois verticales intérieures et enduits | Murs et cloisons | Jonction entre panneaux préfabriqués | S1 |

| Plan | Localisation | Composant | Partie composant | Descriptif de l'action menée | | | | Laboratoire | | | Conclusion |
|---|---|---|---|---|---|---|---|---|---|---|---|
| Appartement n°114 | Vol 5 (Dégagement) | Murs et cloisons | Jonction entre panneaux préfabriqués | S1 | Réalisation d'un sondage | Cloisons et doublages pièces sèches | S1 - 1 | | | | Présence sur document Prélèvement n°4 du dossier AC-ENVIRONNEMENT 002HD000939 |

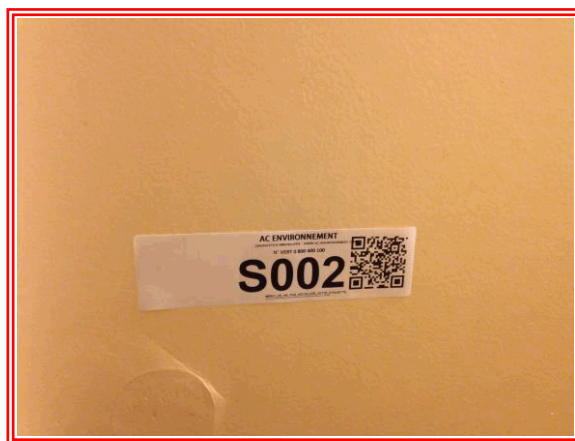
S2 - 1 (A2)

| Localisation | Catégorie | Composant | Partie de composant | Sur avis / réf pré. |
|---|---|---|---|---|
| Vol 11 (Cuisine) | Parois verticales intérieures et enduits | Murs et cloisons | Jonction entre panneaux préfabriqués | S2 |

| Plan | Localisation | Composant | Partie composant | Descriptif de l'action menée | | | | Laboratoire | | | Conclusion |
|---|---|---|---|---|---|---|---|---|---|---|---|
| Appartement n°114 | Vol 11 (Cuisine) | Murs et cloisons | Jonction entre panneaux préfabriqués | S2 | Réalisation d'un sondage | Cloisons et doublages pièces humides | S2 - 1 | | | | Présence sur document<br>Prélèvement n°8 du dossier AC-ENVIRONNEMENT<br>002HD000939 |

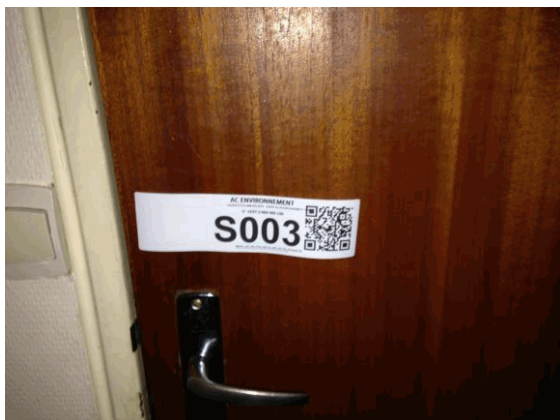
S3 - 1 (A3)

| Plan | Localisation | Composant | Partie composant | Descriptif de l'action menée | | | | Laboratoire | | | Conclusion |
|---|---|---|---|---|---|---|---|---|---|---|---|
| Appartement n°114 | Vol 1 (Entrée) | Menuiseries | Joint d'étanchéité | S3 | Noire | | S3 - 1 | | | | Négatif sur document<br>Prélèvement n°17 du dossier AC-ENVIRONNEMENT<br>0002HD000939 |
