## Rapport de mission de repérage des matériaux et produits contenant de l'amiante avant travaux

| Adresse : | 20 BD MILIANA LES ERABLES - LA MAILLARDIERE |
| Date du repérage : | 29/06/2017 |
| Désignation : | Appartement n° 114 de type 3 situé au 02 ème étage |

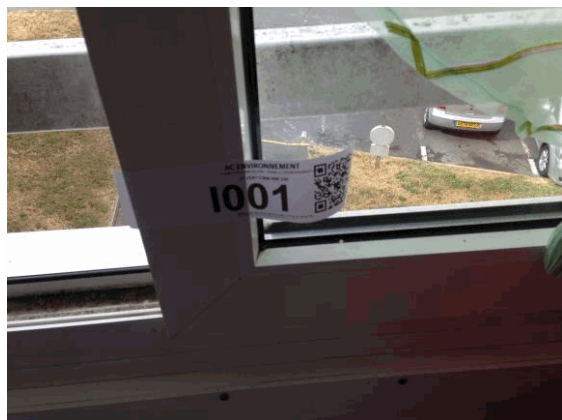
| Plan | Localisation | Composant | Partie composant | Descriptif de l'action menée | | | | Laboratoire | | | Conclusion |
|---|---|---|---|---|---|---|---|---|---|---|---|
| Appartement n°114 | Vol 5 (Chambre 1) | Menuiseries | Joint à lèvre | I1 | PVC | | I1 - 1 | | | | Non prélevé a la demande du client |
| Appartement n°114 | Vol 6 (Cuisine) | Menuiseries | Joint à lèvre | I1 | PVC | | I1 - 1 | | | | Non prélevé a la demande du client |
| Appartement n°114 | Vol 7 (Séjour) | Menuiseries | Joint à lèvre | I1 | PVC | | I1 - 1 | | | | Non prélevé a la demande du client |
| Appartement n°114 | Vol 9 (Chambre 2) | Menuiseries | Joint à lèvre | I1 | PVC | | I1 - 1 | | | | Non prélevé a la demande du client |

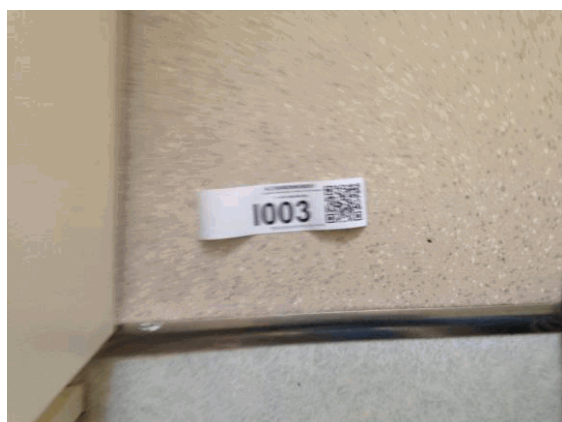
| Plan | Localisation | Composant | Partie composant | Descriptif de l'action menée | | | | Laboratoire | | | Conclusion |
|---|---|---|---|---|---|---|---|---|---|---|---|
| Appartement n°114 | Vol 5 (Chambre 1) | Revêtement de sol | Lés plastiques avec sous-couche | I3 | Lino bleu / beige / gris + colle jaune | | I3 - 1 | | | | Non prélevé a la demande du client |
| Appartement n°114 | Vol 6 (Cuisine) | Revêtement de sol | Lés plastiques avec sous-couche | I3 | Lino bleu / beige / gris + colle jaune | | I3 - 1 | | | | Non prélevé a la demande du client |
| Appartement n°114 | Vol 7 (Séjour) | Revêtement de sol | Lés plastiques avec sous-couche | I3 | Lino bleu / beige / gris + colle jaune | | I3 - 1 | | | | Non prélevé a la demande du client |
| Appartement n°114 | Vol 1 (Entrée) | Revêtement de sol | Lés plastiques avec sous-couche | I3 | Lino bleu / beige / gris + colle jaune | | I3 - 1 | | | | Non prélevé a la demande du client |

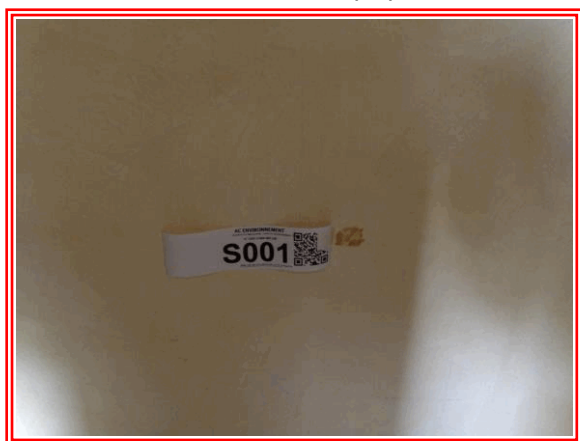
S1 - 1 (A1)

| Localisation | Catégorie | Composant | Partie de composant | Sur avis / réf pré. |
|---|---|---|---|---|
| Vol 1 (Entrée) | Parois verticales intérieures et enduits | Murs et cloisons | Jonction entre panneaux préfabriqués | S1 |

| Plan | Localisation | Composant | Partie composant | Descriptif de l'action menée | | | | Laboratoire | | | Conclusion |
|---|---|---|---|---|---|---|---|---|---|---|---|
| Appartement n°114 | Vol 1 (Entrée) | Murs et cloisons | Jonction entre panneaux préfabriqués | S1 | Réalisation d'un sondage | Cloisons et doublages pièces sèches | S1 - 1 | | | | Présence sur document Prélèvement n°4 du dossier AC-ENVIRONNEMENT 002HD000939 |
| Appartement n°114 | Vol 1 (Entrée) | Murs et cloisons | Jonction entre panneaux préfabriqués | S1 | Sondage et extension de la zone homogène du sondage S1 | Cloisons et doublages pièces sèches | S1 - 1 | | | | Présence sur document Prélèvement n°4 du dossier AC-ENVIRONNEMENT 002HD000939 |
| Appartement n°114 | Vol 5 (Chambre 1) | Murs et cloisons | Jonction entre panneaux préfabriqués | S1 | Sondage et extension de la zone homogène du sondage S1 | Cloisons et doublages pièces sèches | S1 - 1 | | | | Présence sur document Prélèvement n°4 du dossier AC-ENVIRONNEMENT 002HD000939 |

| Plan | Localisation | Composant | Partie composant | Descriptif de l'action menée | | | | Laboratoire | | | Conclusion |
|---|---|---|---|---|---|---|---|---|---|---|---|
| Appartement n°114 | Vol 2 (Débarras) | Murs et cloisons | Jonction entre panneaux préfabriqués | S1 | Sondage et extension de la zone homogène du sondage S1 | Cloisons et doublages pièces sèches | S1 - 1 | | | | Présence sur document<br>Prélèvement n°4 du dossier AC-ENVIRONNEMENT<br>002HD000939 |
| Appartement n°114 | Vol 7 (Séjour) | Murs et cloisons | Jonction entre panneaux préfabriqués | S1 | Sondage et extension de la zone homogène du sondage S1 | Cloisons et doublages pièces sèches | S1 - 1 | | | | Présence sur document<br>Prélèvement n°4 du dossier AC-ENVIRONNEMENT<br>002HD000939 |
| Appartement n°114 | Vol 9 (Chambre 2) | Murs et cloisons | Jonction entre panneaux préfabriqués | S1 | Sondage et extension de la zone homogène du sondage S1 | Cloisons et doublages pièces sèches | S1 - 1 | | | | Présence sur document<br>Prélèvement n°4 du dossier AC-ENVIRONNEMENT<br>002HD000939 |

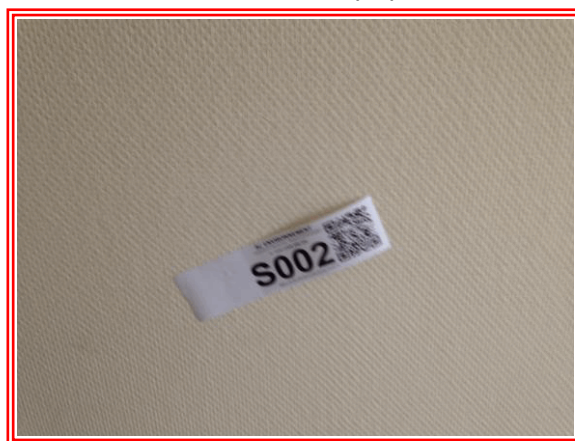
S2 - 1 (A2)

| Localisation | Catégorie | Composant | Partie de composant | Sur avis / réf pré. |
|---|---|---|---|---|
| Vol 3 (W.C) | Parois verticales intérieures et enduits | Murs et cloisons | Jonction entre panneaux préfabriqués | S2 |

| Plan | Localisation | Composant | Partie composant | Descriptif de l'action menée | | | | Laboratoire | | | Conclusion |
|---|---|---|---|---|---|---|---|---|---|---|---|
| Appartement n°114 | Vol 3 (W.C) | Murs et cloisons | Jonction entre panneaux préfabriqués | S2 | Réalisation d'un sondage | Cloisons et doublages pièces humides | S2 - 1 | | | | Présence sur document<br>Prélèvement n°8 du dossier AC-ENVIRONNEMENT<br>002HD000939 |
| Appartement n°114 | Vol 4 (SDB) | Murs et cloisons | Jonction entre panneaux préfabriqués | S2 | Sondage et extension de la zone homogène du sondage S2 | Cloisons et doublages pièces humides | S2 - 1 | | | | Présence sur document<br>Prélèvement n°8 du dossier AC-ENVIRONNEMENT<br>002HD000939 |

| Plan | Localisation | Composant | Partie composant | Descriptif de l'action menée | | | | Laboratoire | | | Conclusion |
|---|---|---|---|---|---|---|---|---|---|---|---|
| Appartement n°114 | Vol 6 (Cuisine) | Murs et cloisons | Jonction entre panneaux préfabriqués | S2 | Sondage et extension de la zone homogène du sondage S2 | Cloisons et doublages pièces humides | S2 - 1 | | | | Présence sur document<br>Prélèvement n°8 du dossier AC-ENVIRONNEMENT<br>002HD000939 |

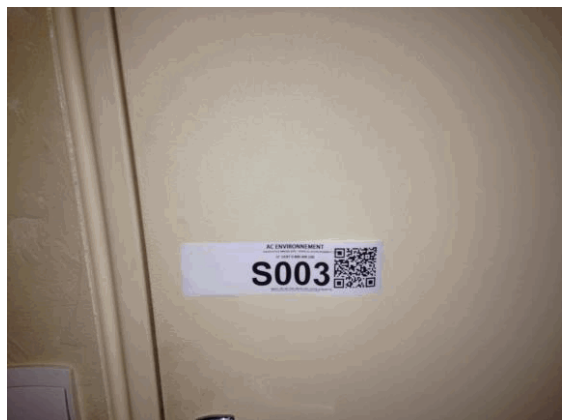
S3 - 1 (A3)

| Plan | Localisation | Composant | Partie composant | Descriptif de l'action menée | | | | Laboratoire | | | Conclusion |
|---|---|---|---|---|---|---|---|---|---|---|---|
| Appartement n°114 | Vol 1 (Entrée) | Menuiseries | Joint d'étanchéité | S3 | Cloisons et doublages pièces sèches | | S3 - 1 | | | | Négatif sur document<br>Prélèvement n°17 du dossier AC-ENVIRONNEMENT<br>002HD000939 |

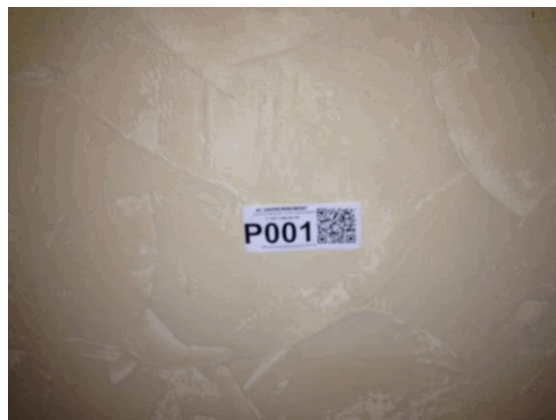
002NI001553 n°1 - 1 (P1)

| Plan | Localisation | Composant | Partie composant | Descriptif de l'action menée | | | | Laboratoire | | | Conclusion |
|---|---|---|---|---|---|---|---|---|---|---|---|
| Appartement n°114 | Vol 1 (Entrée) | Murs et cloisons | Enduit plâtre | P1 | Réalisation d'un prélèvement | Porteurs pièces sèches | 002NI00153 n°1 - 1 | P1 | Enduit plâtreux blanc en vrac + peinture + matériau gris en faible quantité en vrac | Négatif | Négatif sur analyse |
| Appartement n°114 | Vol 1 (Entrée) - Vol 7 (Séjour) - Vol 2 (Débaras) - Vol 5 (Chambre 1) - Vol 9 (Chambre 2) | Murs et cloisons | Enduit plâtre | P1 - S12 - S13 - S14 - S20 | Sondage et extension de la zone homogène du prélèvement P1 | Porteurs pièces sèches | 002NI00153 n°1 - 1 | P1 | Enduit plâtreux blanc en vrac + peinture + matériau gris en faible quantité en vrac | Négatif | Négatif sur analyse |

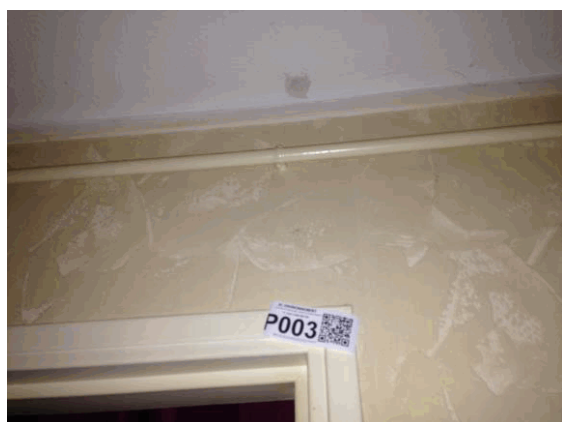
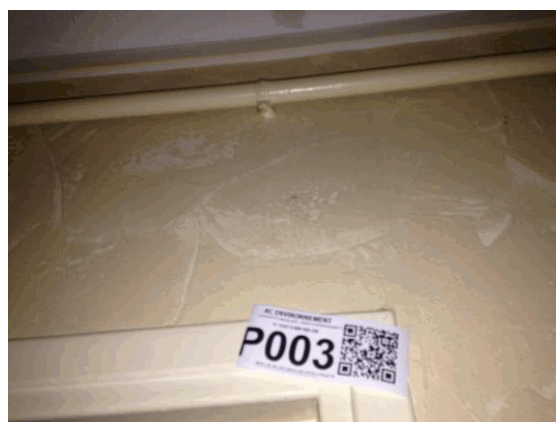
002NI001553 n°3 - 1 (P3)

| Plan | Localisation | Composant | Partie composant | Descriptif de l'action menée | | | | Laboratoire | | | Conclusion |
|---|---|---|---|---|---|---|---|---|---|---|---|
| Appartement n°114 | Vol 1 (Entrée) | Plafonds | Enduit plâtre | P3 | Réalisation d'un prélèvement | Pièces sèches | 002NI0015<br>53 n°3 - 1 -<br>002NI0015<br>53 n°3 - 2 | P3 | Enduit plâtreux blanc en vrac + peinture + matériau gris en faible quantité en vrac | Négatif | Négatif sur analyse |
| Appartement n°114 | Vol 5 (Chambre 1) - Vol 2 (Débaras) - Vol 7 (Séjour) - Vol 9 (Chambre 2) | Plafonds | Enduit plâtre | S16 - S17 - S18 - S19 | Sondage et extension de la zone homogène du prélèvement P3 | Pièces sèches | 002NI0015<br>53 n°3 - 1 -<br>002NI0015<br>53 n°3 - 2 | P3 | Enduit plâtreux blanc en vrac + peinture + matériau gris en faible quantité en vrac | Négatif | Négatif sur analyse |

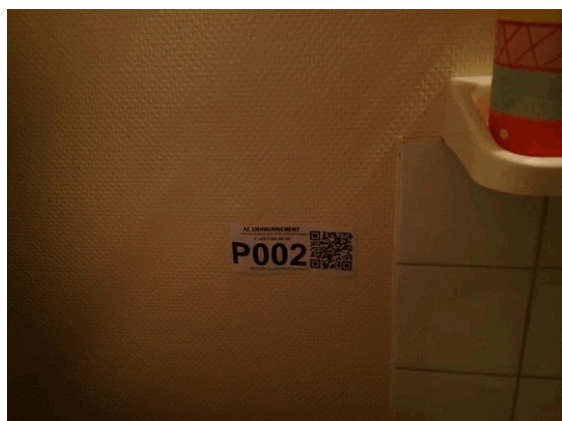
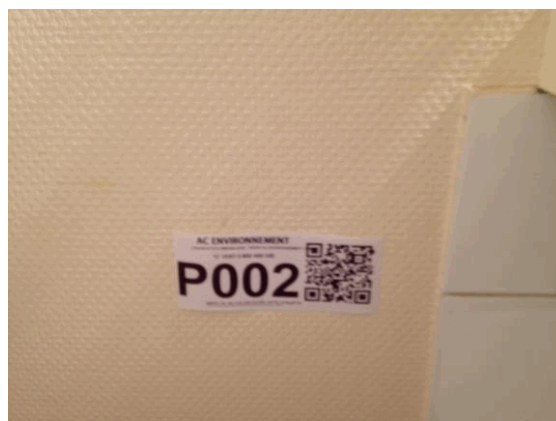
002NI001553 n°2 - 1 (P2)

| Plan | Localisation | Composant | Partie composant | Descriptif de l'action menée | | | | Laboratoire | | | Conclusion |
|---|---|---|---|---|---|---|---|---|---|---|---|
| Appartement n°114 | Vol 4 (SDB) | Murs et cloisons | Enduit plâtre | P2 | Réalisation d'un prélèvement | Porteurs pièces humides | 002NI00153 n°2 - 1 - 002NI00153 n°2 - 2 | P2 | Enduit plâtreux beige en vrac + peintures multiples | Négatif | Négatif sur analyse |
| Appartement n°114 | Vol 6 (Cuisine) | Murs et cloisons | Enduit plâtre | S15 | Sondage et extension de la zone homogène du prélèvement P2 | Porteurs pièces humides | 002NI00153 n°2 - 1 - 002NI00153 n°2 - 2 | P2 | Enduit plâtreux beige en vrac + peintures multiples | Négatif | Négatif sur analyse |

| Référence | Categorie | Composant | Materiau | Localisation | Observation |
|---|---|---|---|---|---|
| P2 | Parois verticales intérieures et enduits | Murs et cloisons | Enduit plâtreux beige en vrac + peintures multiples - Porteurs pièces humides - | Appartement n°114 - Vol 4 (SDB) | |

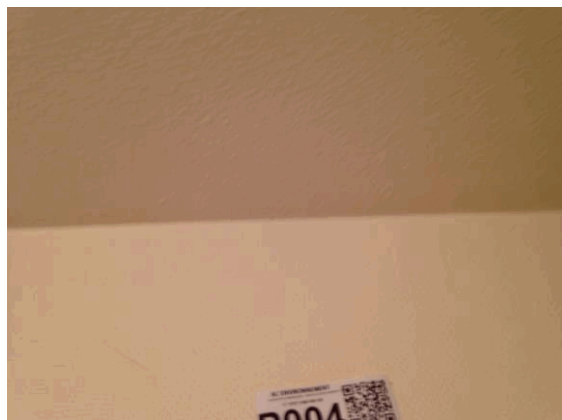
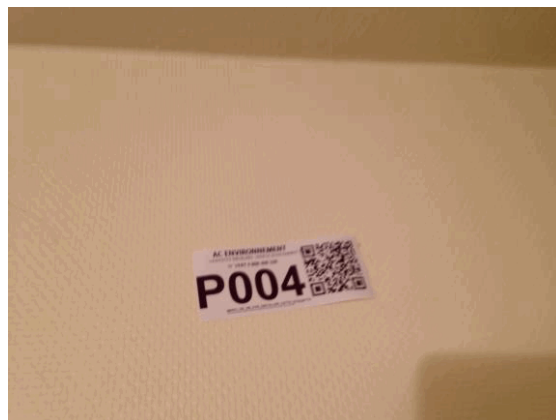
002NI001553 n°4 - 1 (P4)

| Plan | Localisation | Composant | Partie composant | Descriptif de l'action menée | | | | Laboratoire | | | Conclusion |
|---|---|---|---|---|---|---|---|---|---|---|---|
| Appartement n°114 | Vol 6 (Cuisine) | Plafonds | Enduit plâtre | P4 | Réalisation d'un prélèvement | Pièces humides | 002NI0015<br>53 n°4 - 1 -<br>002NI0015<br>53 n°4 - 2 | P4 | Enduit beige en vrac + peintures multiples | Négatif | Négatif sur analyse |
| Appartement n°114 | Vol 4 (SDB) - Vol 3 (W.C) | Plafonds | Enduit plâtre | S21 - S22 | Sondage et extension de la zone homogène du prélèvement P4 | Pièces humides | 002NI0015<br>53 n°4 - 1 -<br>002NI0015<br>53 n°4 - 2 | P4 | Enduit beige en vrac + peintures multiples | Négatif | Négatif sur analyse |

| Référence | Categorie | Composant | Materiau | Localisation | Observation |
|---|---|---|---|---|---|
| P4 | Plafond et faux-plafonds | Plafonds | Enduit beige en vrac + peintures multiples - Pièces humides - | Appartement n°114 - Vol 6 (Cuisine) | |

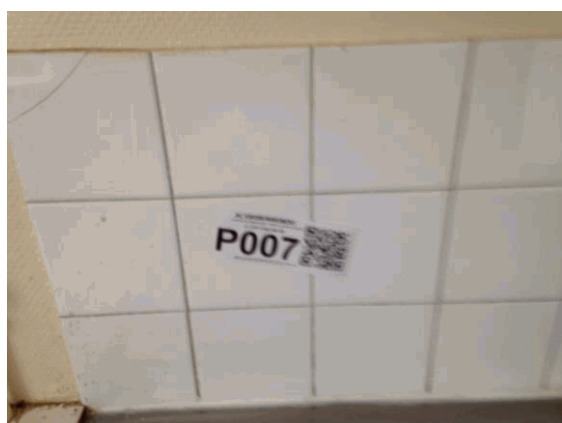
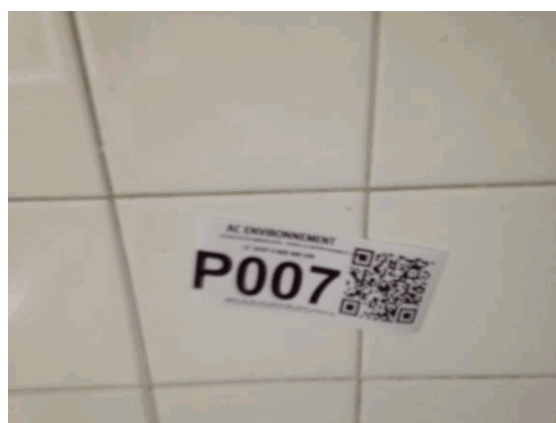
002NI001553 n°7 - 1 (P7)

| Plan | Localisation | Composant | Partie composant | Descriptif de l'action menée | | | | Laboratoire | | | Conclusion |
|---|---|---|---|---|---|---|---|---|---|---|---|
| Appartement n°114 | Vol 6 (Cuisine) | Revêtement de mur | Colle de carrelage (faïence) | P7 | Réalisation d'un prélèvement | Blanche | 002NI0015<br>53 n°7 - 1 -<br>002NI0015<br>53 n°7 - 2 | P7 | Colle beige + joint cassant beige + peintures multiples | Négatif | Négatif sur analyse |

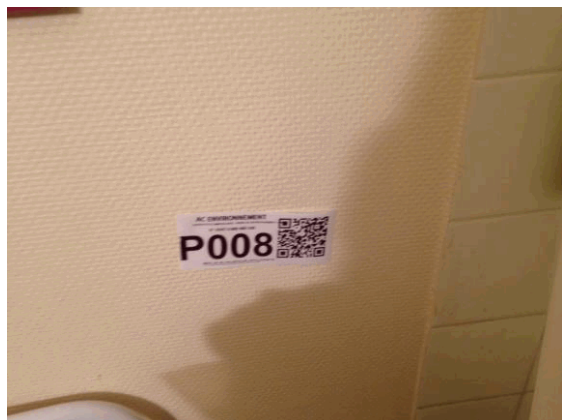
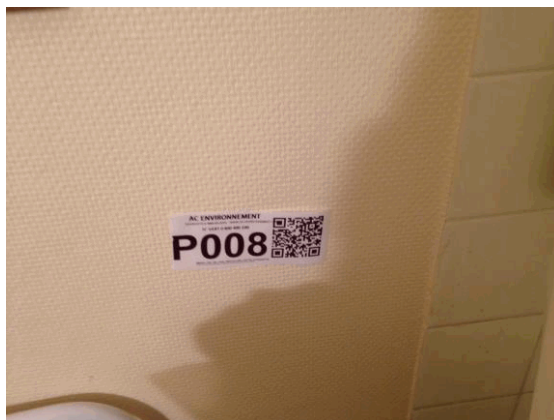
002NI001553 n°8 - 1 (P8)

| Plan | Localisation | Composant | Partie composant | Descriptif de l'action menée | | | | Laboratoire | | | Conclusion |
|---|---|---|---|---|---|---|---|---|---|---|---|
| Appartement n°114 | Vol 4 (SDB) | Revêtement de mur | Colle de carrelage (faïence) | P8 | Réalisation d'un prélèvement | Blanche | 002NI0015<br>53 n°8 - 1 -<br>002NI0015<br>53 n°8 - 2 | P8 | Colle beige en faible quantité + peintures multiples + matériau souple blanc | Négatif | Négatif sur analyse |
| Appartement n°114 | Vol 4 (SDB) | Revêtement de mur | Colle de carrelage (faïence) | P8 | Sondage et extension de la zone homogène du prélèvement P8 | Blanche | 002NI0015<br>53 n°8 - 1 -<br>002NI0015<br>53 n°8 - 2 | P8 | Colle beige en faible quantité + peintures multiples + matériau souple blanc | Négatif | Négatif sur analyse |

| Référence | Localisation | Action |
|---|---|---|
| 002NI001553 n°8 - 2 (P8) | Appartement n°114 - Vol 4<br>(SDB) | Prélevement négatif |
