Rapport de mission de repérage des matériaux et produits contenant de l'amiante avant travaux

Adresse :	20 BD MILIANA LES ERABLES - LA MAILLARDIERE
CP - Ville :	53200 CHATEAU GONTIER
Référence client :	_00156000050000100115_
Date du repérage :	30/06/2017
Désignation :	Appartement n° 115 de type 3 situé au 02 ème étage

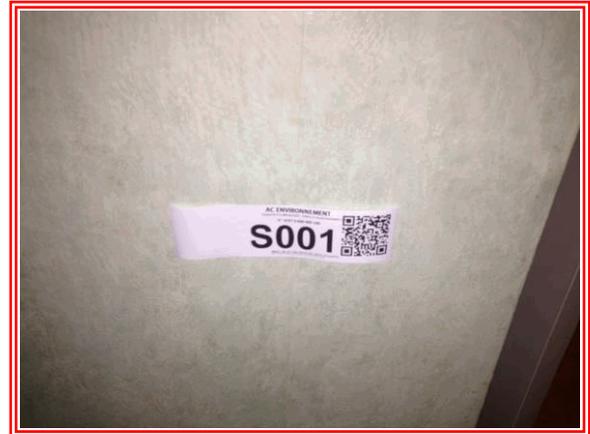
S1 - 1 (A1)

Appartement n°115	Vol 5 (Dégagement 1)	Murs et cloisons	Jonction entre panneaux préfabriqués	S1	Sondage et extension de la zone homogène du sondage S1	Cloisons et doublages pièces sèches	S1 - 1				Présence sur document Prélèvement n°4 du dossier AC-ENVIRONNEMENT 002HD000939

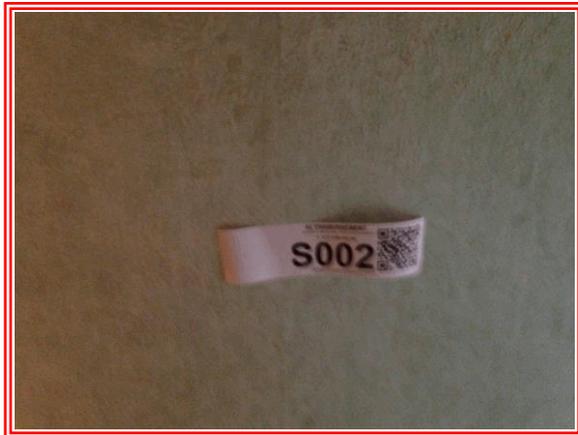
S2 - 1 (A2)

Appartement n°115	Vol 4 (SDB)	Murs et cloisons	Jonction entre panneaux préfabriqués	S2	Sondage et extension de la zone homogène du sondage S2	Cloisons et doublages pièces humides	S2 - 1			Présence sur document Prélèvement n°8 du dossier AC-ENVIRONNEMENT 002HD000939
Appartement n°115	Vol 3 (W.C)	Murs et cloisons	Jonction entre panneaux préfabriqués	S2	Sondage et extension de la zone homogène du sondage S2	Cloisons et doublages pièces humides	S2 - 1			Présence sur document Prélèvement n°8 du dossier AC-ENVIRONNEMENT 002HD000939

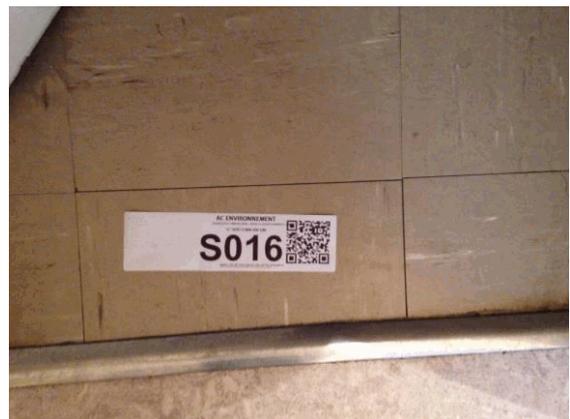
S16 - 1 (A16)

Appartement n°115	Vol 2 (Dégagement 2)	Revêtement de sol	Ragréage	S16	gris		S16 - 1 - S16 - 2				Négatif sur document Prélèvement n°7 du dossier AC-ENVIRONNEMENT 002NI001556
