Rapport de mission de repérage des matériaux et produits contenant de l'amiante avant travaux

Examen réalisé conformément à l'application du décret n°2011-629 du 3 juin 2011 modifiant le Code du travail relatif à la protection contre les risques sanitaires liés à une exposition à l'amiante dans les immeubles bâtis, à l'arrêté du 26 juin 2013 relatif au repérage des matériaux et produits de la liste C contenant de l'amiante et au contenu du rapport de repérage, à la norme NF 46-020 et ses annexes.

Adresse :	20 BD MILIANA LES ERABLES - LA MAILLARDIERE
CP - Ville :	53200 CHATEAU GONTIER
Référence client :	_00156000050000100118_
Date du repérage :	08/11/2016
Désignation :	Appartement n° 118 de type 3 situé au 03 ème étage

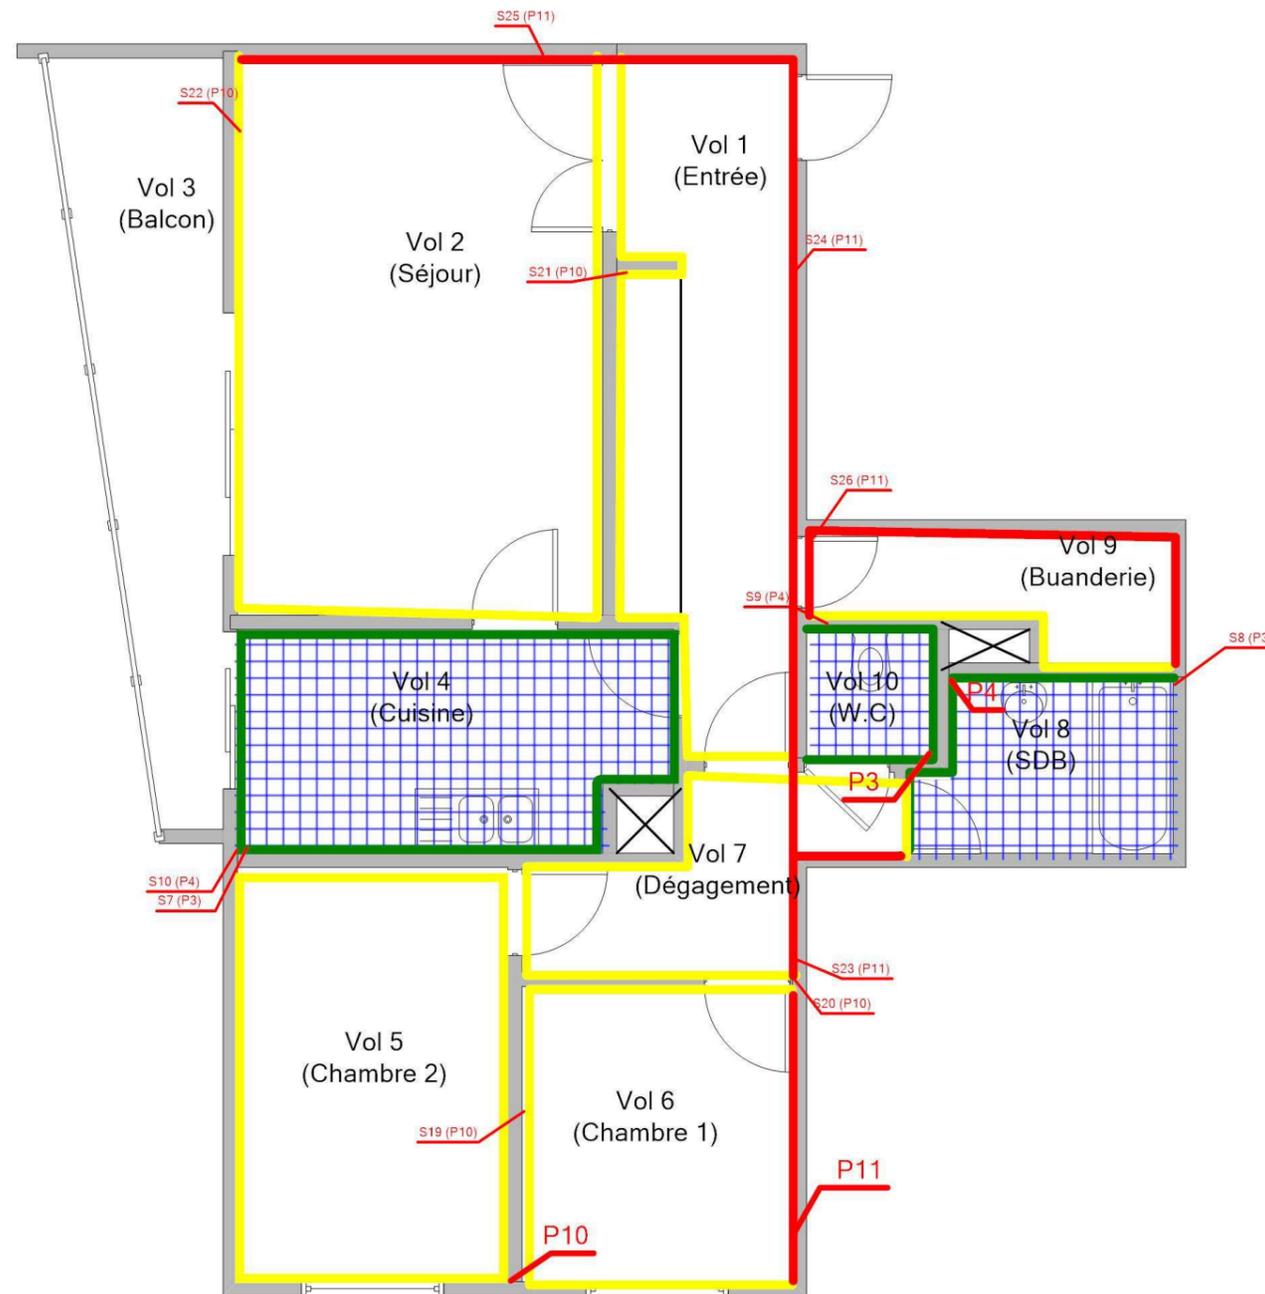
LOGEMENT 118 - MPCA TOUTES CATÉGORIES CONFONDUES

P10 : Doublages pièces sèches

P11 : Porteurs pièces sèches

P4 : Doublages pièces humides

P3 : Plafonds pièces humides

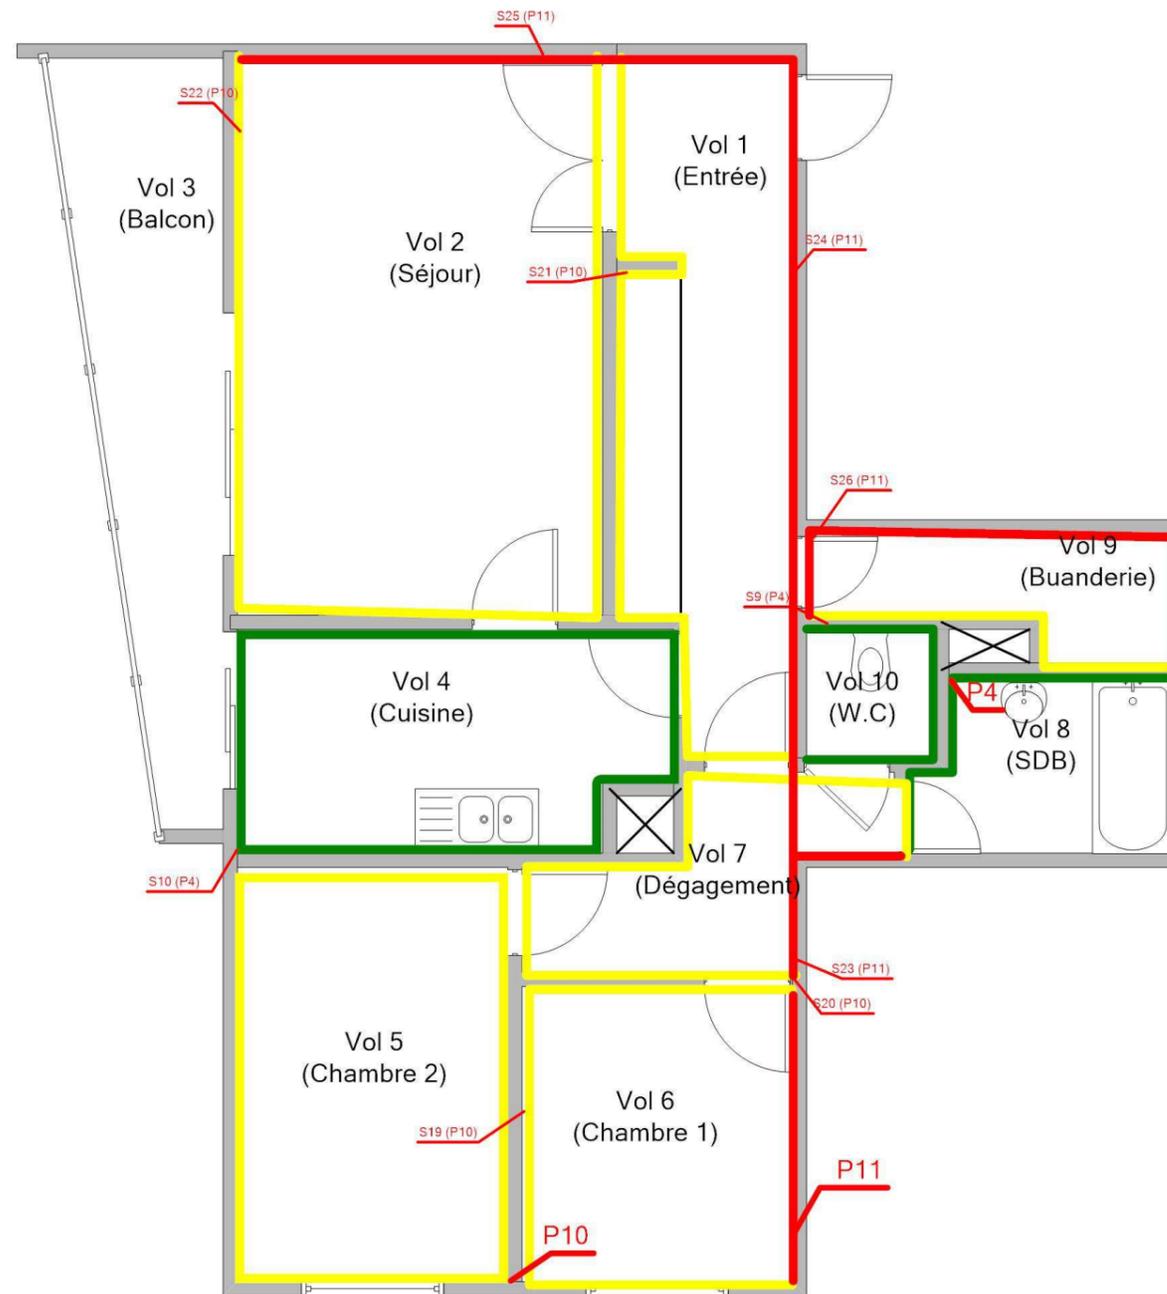
LOGEMENT 118 - MPCA PAROIS VERTICALES INTÉRIEURES ET ENDUITS

P10 : Doublages pièces sèches
	P11 : Porteurs pièces sèches
	P4 : Doublages pièces humides

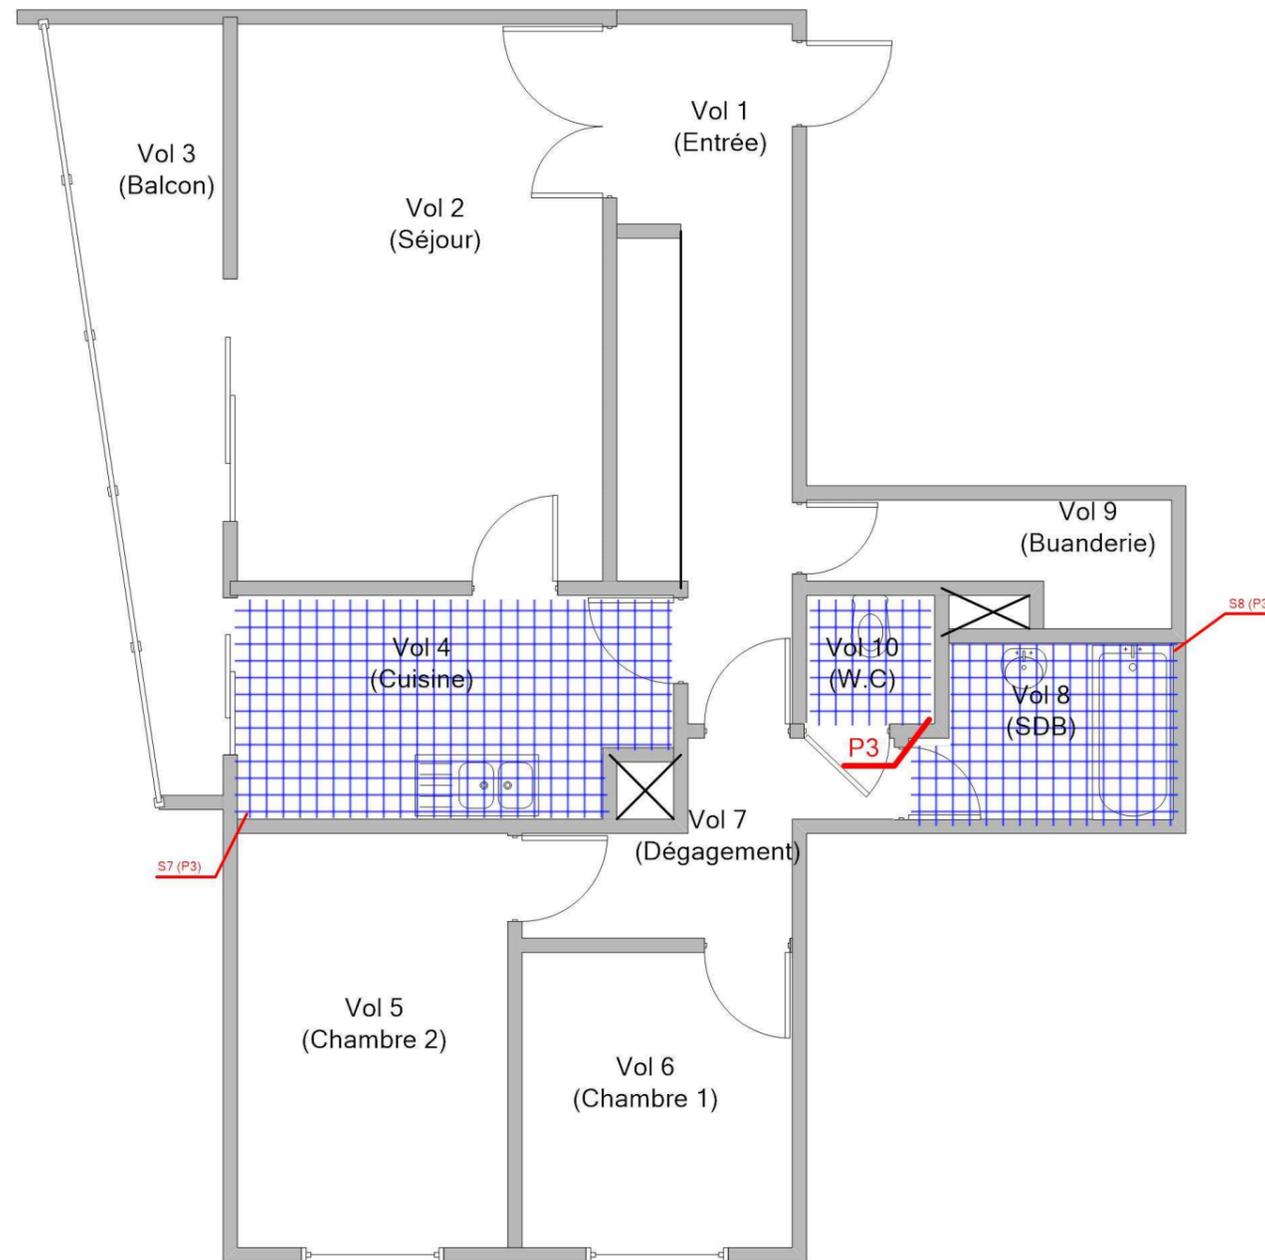
LOGEMENT 118 - MPCA PLAFOND ET FAUX-PLAFONDS

P3 :Plafonds pièces humides

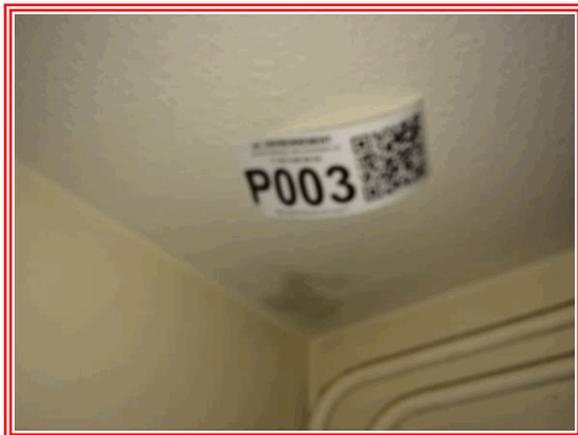
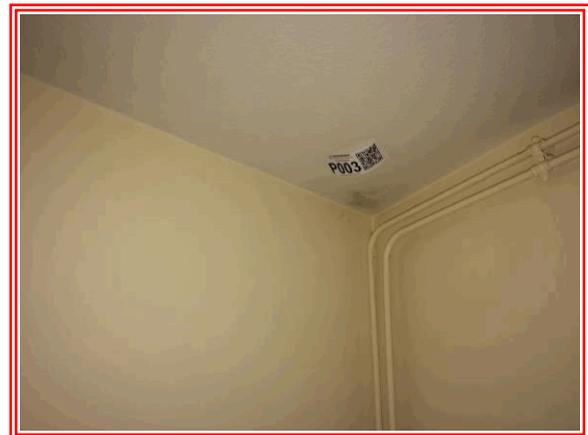
LOGEMENT 118	Vol 4 (Cuisine)	Plafonds	Enduit plâtre	S7 (P3)	Sondage et extension de la zone homogène du prélèvement P3	pièces humides	002OY000 234 n°3 - 1 - 002OY000 234 n°3 - 2	P3	Enduit plâtreux beige et gris en vrac + peinture non séparable	Positif	Présence sur analyse
LOGEMENT 118	Vol 8 (SDB)	Plafonds	Enduit plâtre	S8 (P3)	Sondage et extension de la zone homogène du prélèvement P3	pièces humides	002OY000 234 n°3 - 1 - 002OY000 234 n°3 - 2	P3	Enduit plâtreux beige et gris en vrac + peinture non séparable	Positif	Présence sur analyse

002OY000234 n°3 - 1 (P3)

002OY000234 n°3 - 2 (P3)

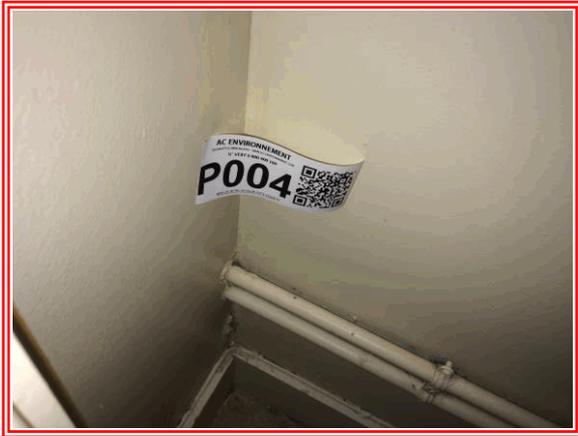
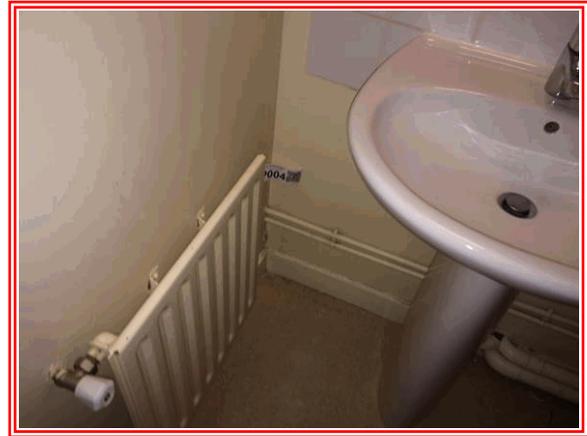
LOGEMENT 118	Vol 4 (Cuisine)	Murs et cloisons	Jonction entre panneaux préfabriqués	S10 (P4)	Sondage et extension de la zone homogène du prélèvement P4	doublage placoplâtre pièces humides	002OY000 234 n°4 - 1 - 002OY000 234 n°4 - 2	P4	Matériau blanc avec couche cartonnée + peinture non séparable	Positif	Présence sur analyse
LOGEMENT 118	Vol 8 (SDB)	Murs et cloisons	Enduit plâtre	P5	Réalisation d'un prélèvement	porteur pièces humides	002OY000 234 n°5 - 1 - 002OY000 234 n°5 - 2	P5	Enduit plâtreux blanc + peinture non séparable + matériau gris en vrac non séparable	Négatif	Négatif sur analyse
LOGEMENT 118	Vol 8 (SDB) - Vol 10 (W.C)	Murs et cloisons	Enduit plâtre	P5 - S11	Sondage et extension de la zone homogène du prélèvement P5	porteur pièces humides	002OY000 234 n°5 - 1 - 002OY000 234 n°5 - 2	P5	Enduit plâtreux blanc + peinture non séparable + matériau gris en vrac non séparable	Négatif	Négatif sur analyse

002OY000234 n°4 - 1 (P4)

002OY000234 n°4 - 2 (P4)

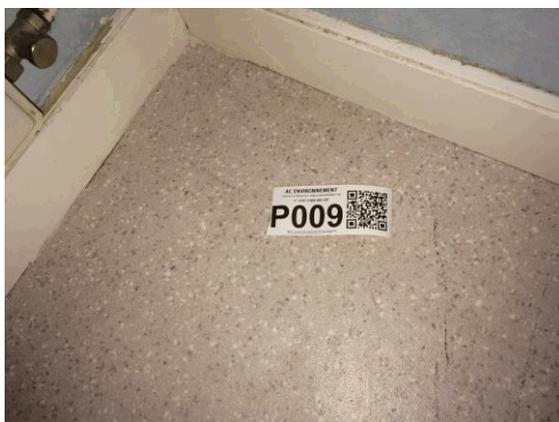
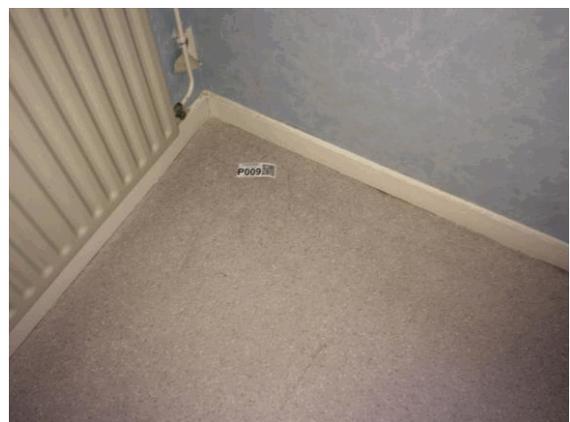
LOGEMENT 118	Vol 6 (Chambre 1)	Revêtement de sol	Ragréage	P9	Réalisation d'un prélèvement	ragréage gris d'origine pièces sèches	002OY000 234 n°9 - 1 - 002OY000 234 n°9 - 2	P9	Matériau compact gris + matériau compact beige hétérogène + peinture non séparable	Négatif	Négatif sur analyse

002OY000234 n°9 - 1 (P9)

002OY000234 n°9 - 2 (P9)

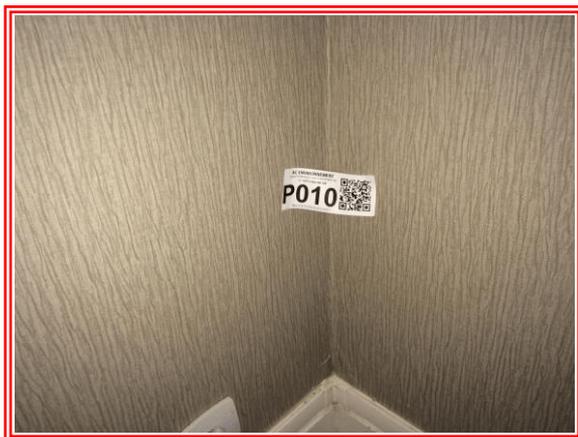
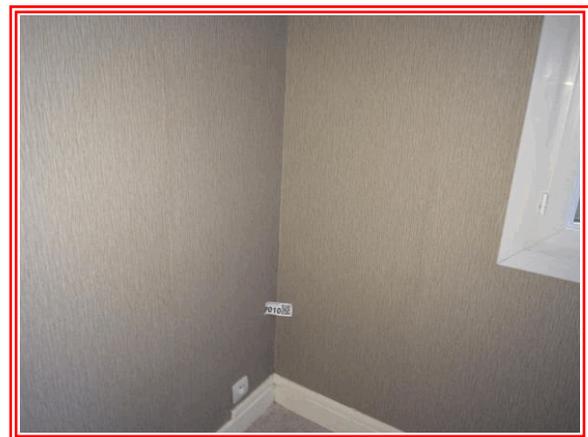
LOGEMENT 118	Vol 1 (Entrée)	Murs et cloisons	Jonction entre panneaux préfabriqués	S21 (P10)	Sondage et extension de la zone homogène du prélèvement P10	doublage placoplatre pièces sèches	002OY000 234 n°10 - 1 - 002OY000 234 n°10 - 2	P10	Matériau blanc avec couche cartonnée + peintures multiples non séparable	Positif	Présence sur analyse
LOGEMENT 118	Vol 2 (Séjour)	Murs et cloisons	Jonction entre panneaux préfabriqués	S22 (P10)	Sondage et extension de la zone homogène du prélèvement P10	doublage placoplatre pièces sèches	002OY000 234 n°10 - 1 - 002OY000 234 n°10 - 2	P10	Matériau blanc avec couche cartonnée + peintures multiples non séparable	Positif	Présence sur analyse

002OY000234 n°10 - 1 (P10)

002OY000234 n°10 - 2 (P10)

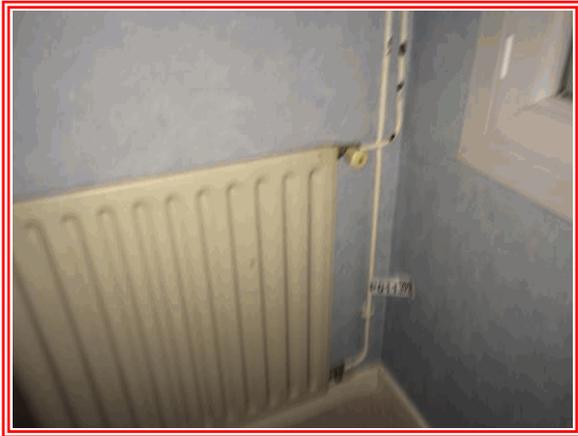
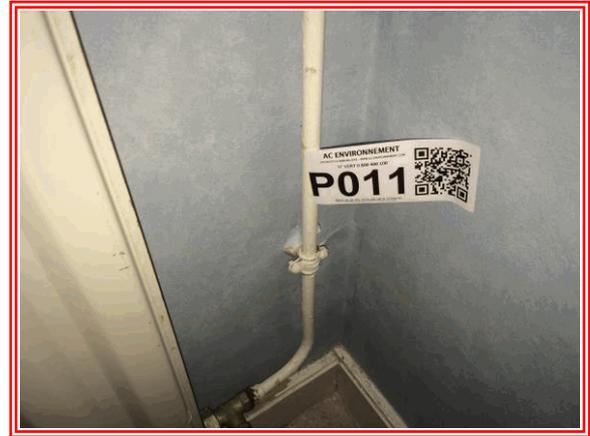
Plan	Localisation	Composant	Partie composant	Descriptif de l'action menée				Laboratoire			Conclusion
				Réf action	Observation	Précision loc.	Ref photo	Ref Prél.	Descriptif	Résultat	
LOGEMENT 118	Vol 9 (Buanderie)	Murs et cloisons	Jonction entre panneaux préfabriqués	S23 (P10)	Sondage et extension de la zone homogène du prélèvement P10	doublage placoplâtre pièces sèches	002OY000 234 n°10 - 1 - 002OY000 234 n°10 - 2	P10	Matériau blanc avec couche cartonnée + peintures multiples non séparable	Positif	Présence sur analyse
LOGEMENT 118	Vol 6 (Chambre 1)	Murs et cloisons	Enduit plâtre	P11	Réalisation d'un prélèvement	porteur pièces sèches	002OY000 234 n°11 - 1 - 002OY000 234 n°11 - 2	P11	Enduit plâtre	Positif	Présence sur analyse
LOGEMENT 118	Vol 7 (Dégagement)	Murs et cloisons	Enduit plâtre	S23 (P11)	Sondage et extension de la zone homogène du prélèvement P11	porteur pièces sèches	002OY000 234 n°11 - 1 - 002OY000 234 n°11 - 2	P11	Enduit plâtre	Positif	Présence sur analyse

LOGEMENT 118	Vol 1 (Entrée)	Murs et cloisons	Enduit plâtre	S24 (P11)	Sondage et extension de la zone homogène du prélèvement P11	porteur pièces sèches	002OY000 234 n°11 - 1 - 002OY000 234 n°11 - 2	P11	Enduit plâtre	Positif	Présence sur analyse
LOGEMENT 118	Vol 2 (Séjour)	Murs et cloisons	Enduit plâtre	S25 (P11)	Sondage et extension de la zone homogène du prélèvement P11	porteur pièces sèches	002OY000 234 n°11 - 1 - 002OY000 234 n°11 - 2	P11	Enduit plâtre	Positif	Présence sur analyse

002OY000234 n°11 - 2 (P11)

002OY000234 n°11 - 1 (P11)
