Rapport de mission de repérage des matériaux et produits contenant de l'amiante avant travaux

Adresse :	LA MAILLARDIERE
CP - Ville :	53200 CHATEAU GONTIER
Référence client :	_0015600006_
Date du repérage :	29/12/2016
Désignation :	Bâtiment composé de 1 cage et de 5 étages

Référence:
002OY000327

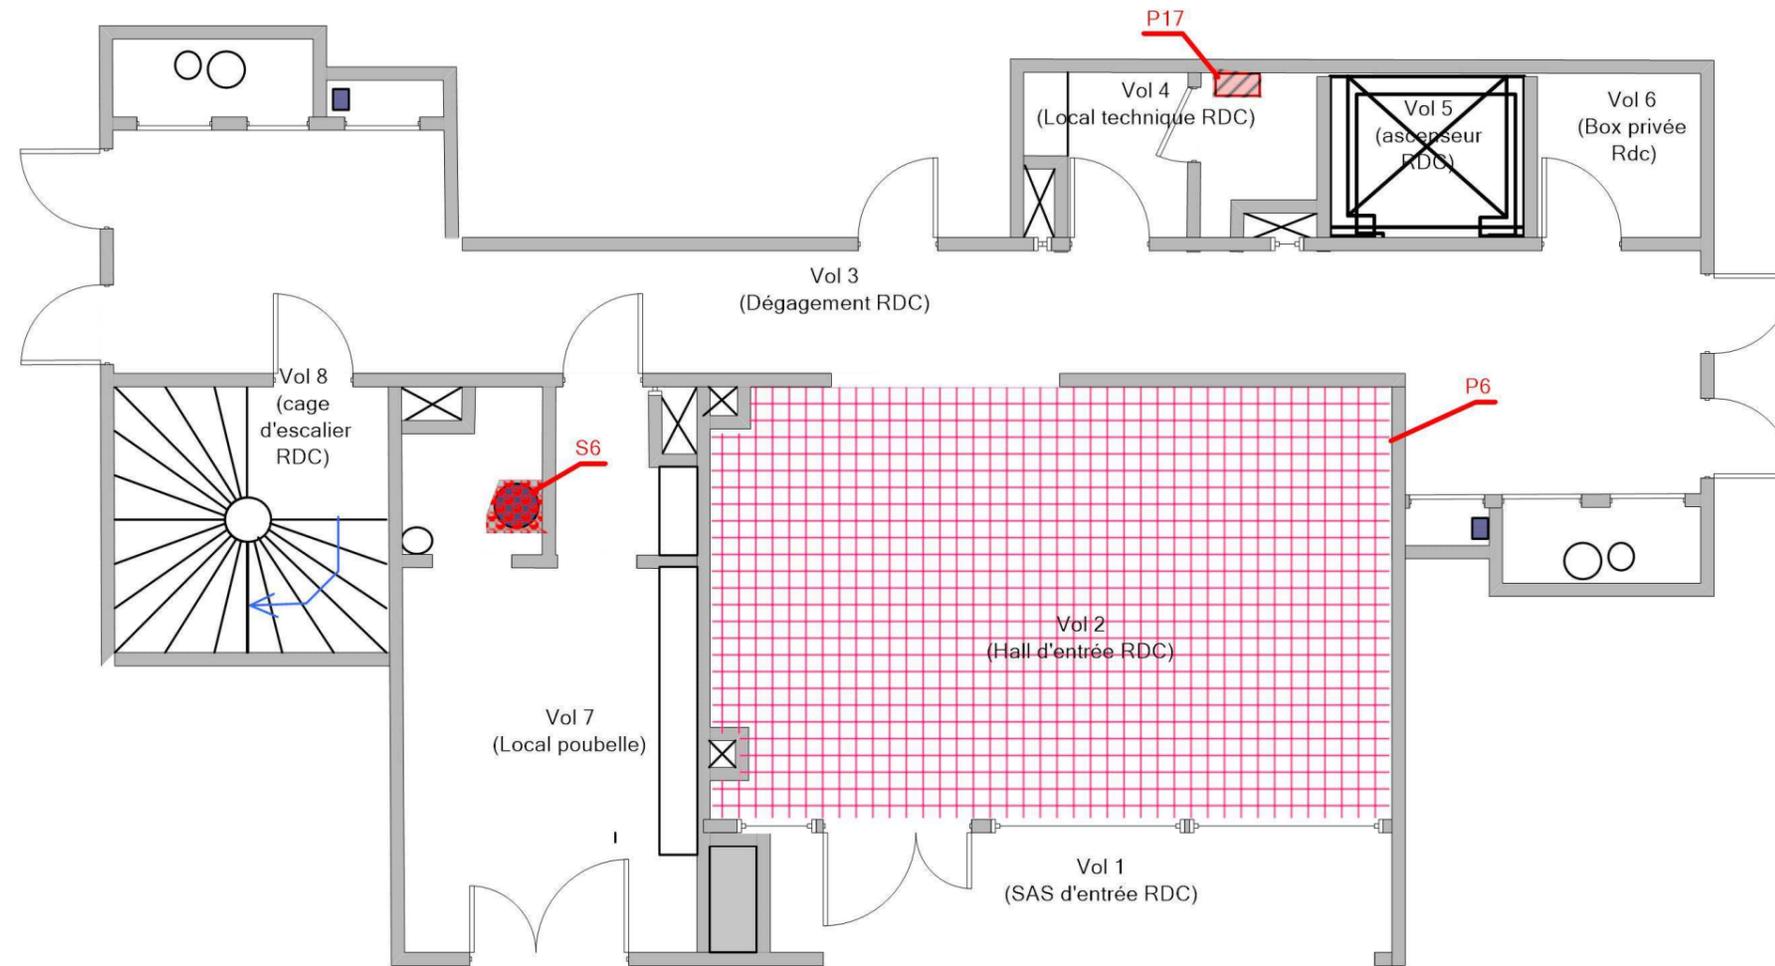
RDC - MPCA TOUTES CATÉGORIES CONFONDUES

P6 : Plafonds plaques de plâtre
	S6: Conduit en fibres-ciment
	P17 : plaque fibreuse sous plaque métallique

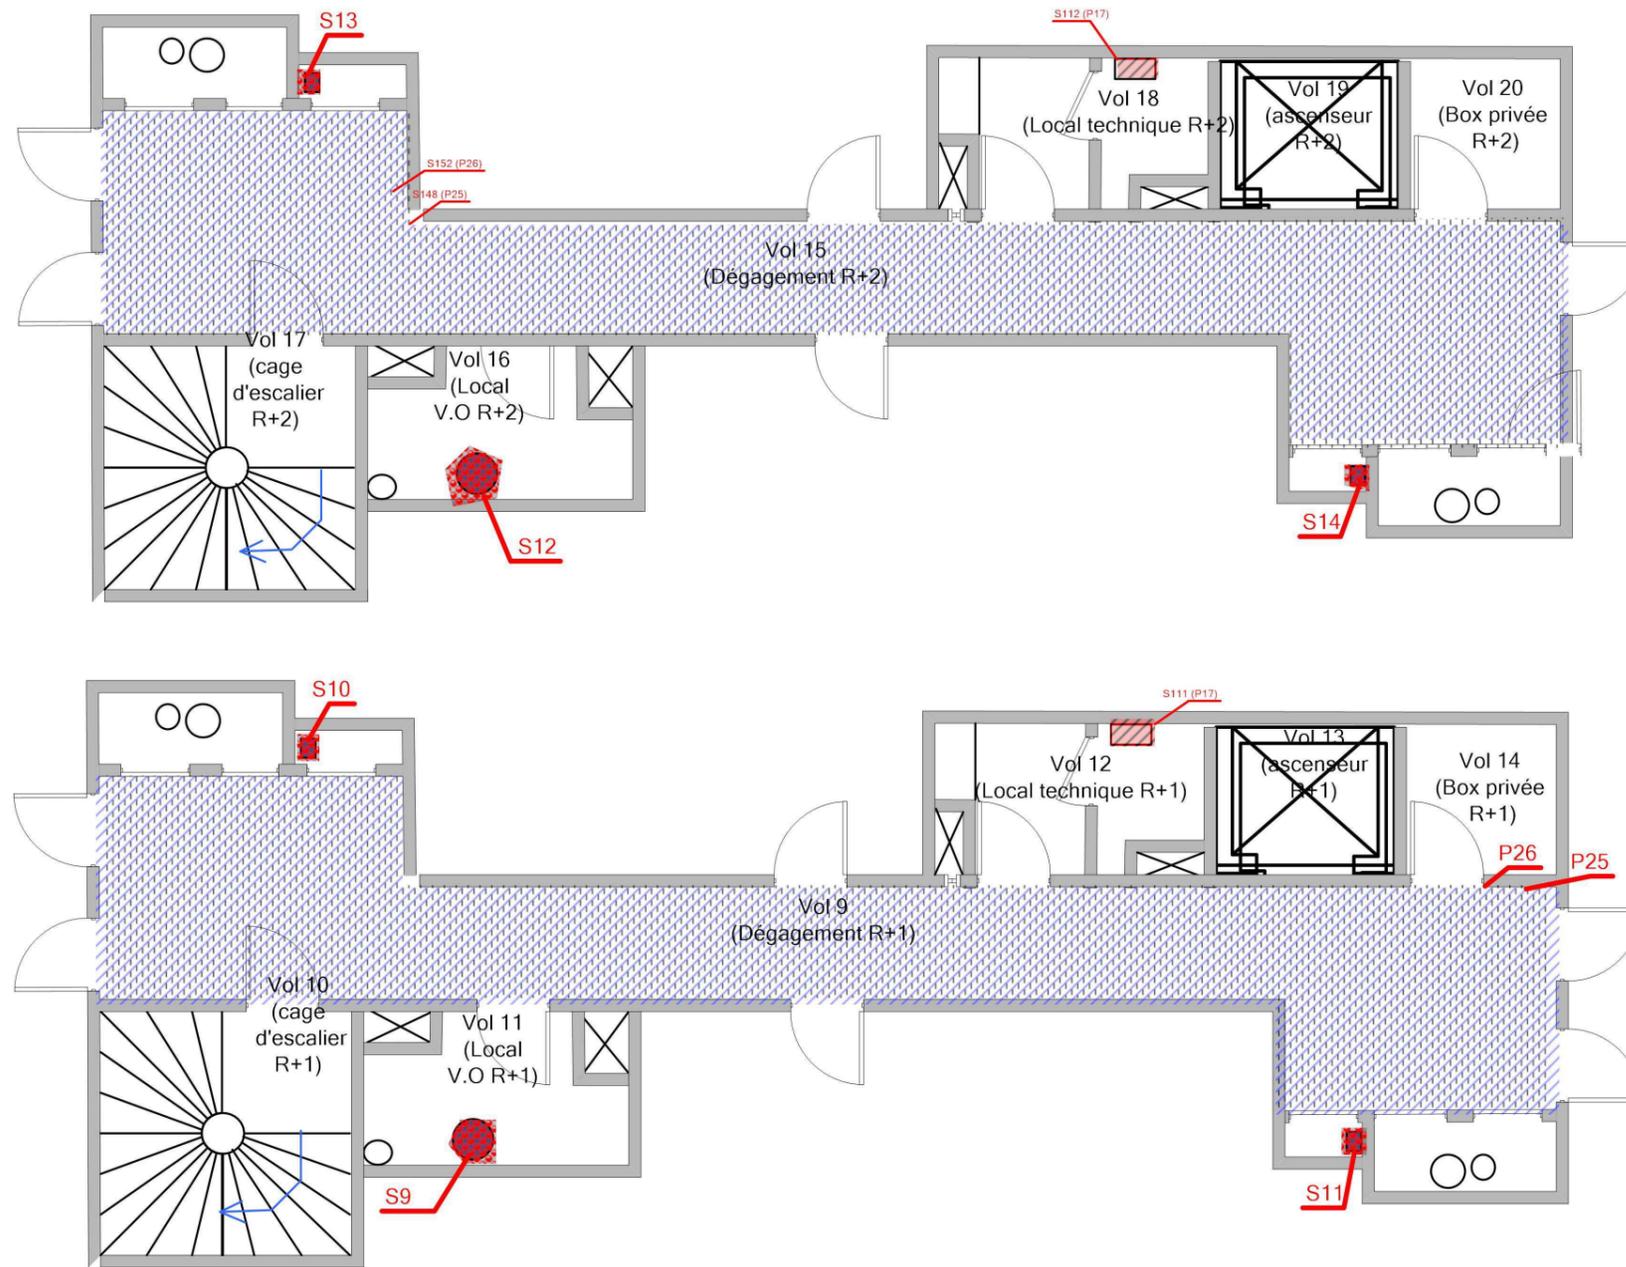
R+1-2 - MPCA TOUTES CATÉGORIES CONFONDUES

S14: Conduit en fibres-ciment
	P26 : Colle bitumeuses noire
	P25 : Dalles plastiques dures cassantes beiges
	S10: Conduit en fibres-ciment
	P17 : plaque fibreuse sous plaque métallique
	S11: Conduit en fibres-ciment
	S9: Conduit en fibres-ciment
	S13: Conduit en fibres-ciment
	S12: Conduit en fibres-ciment

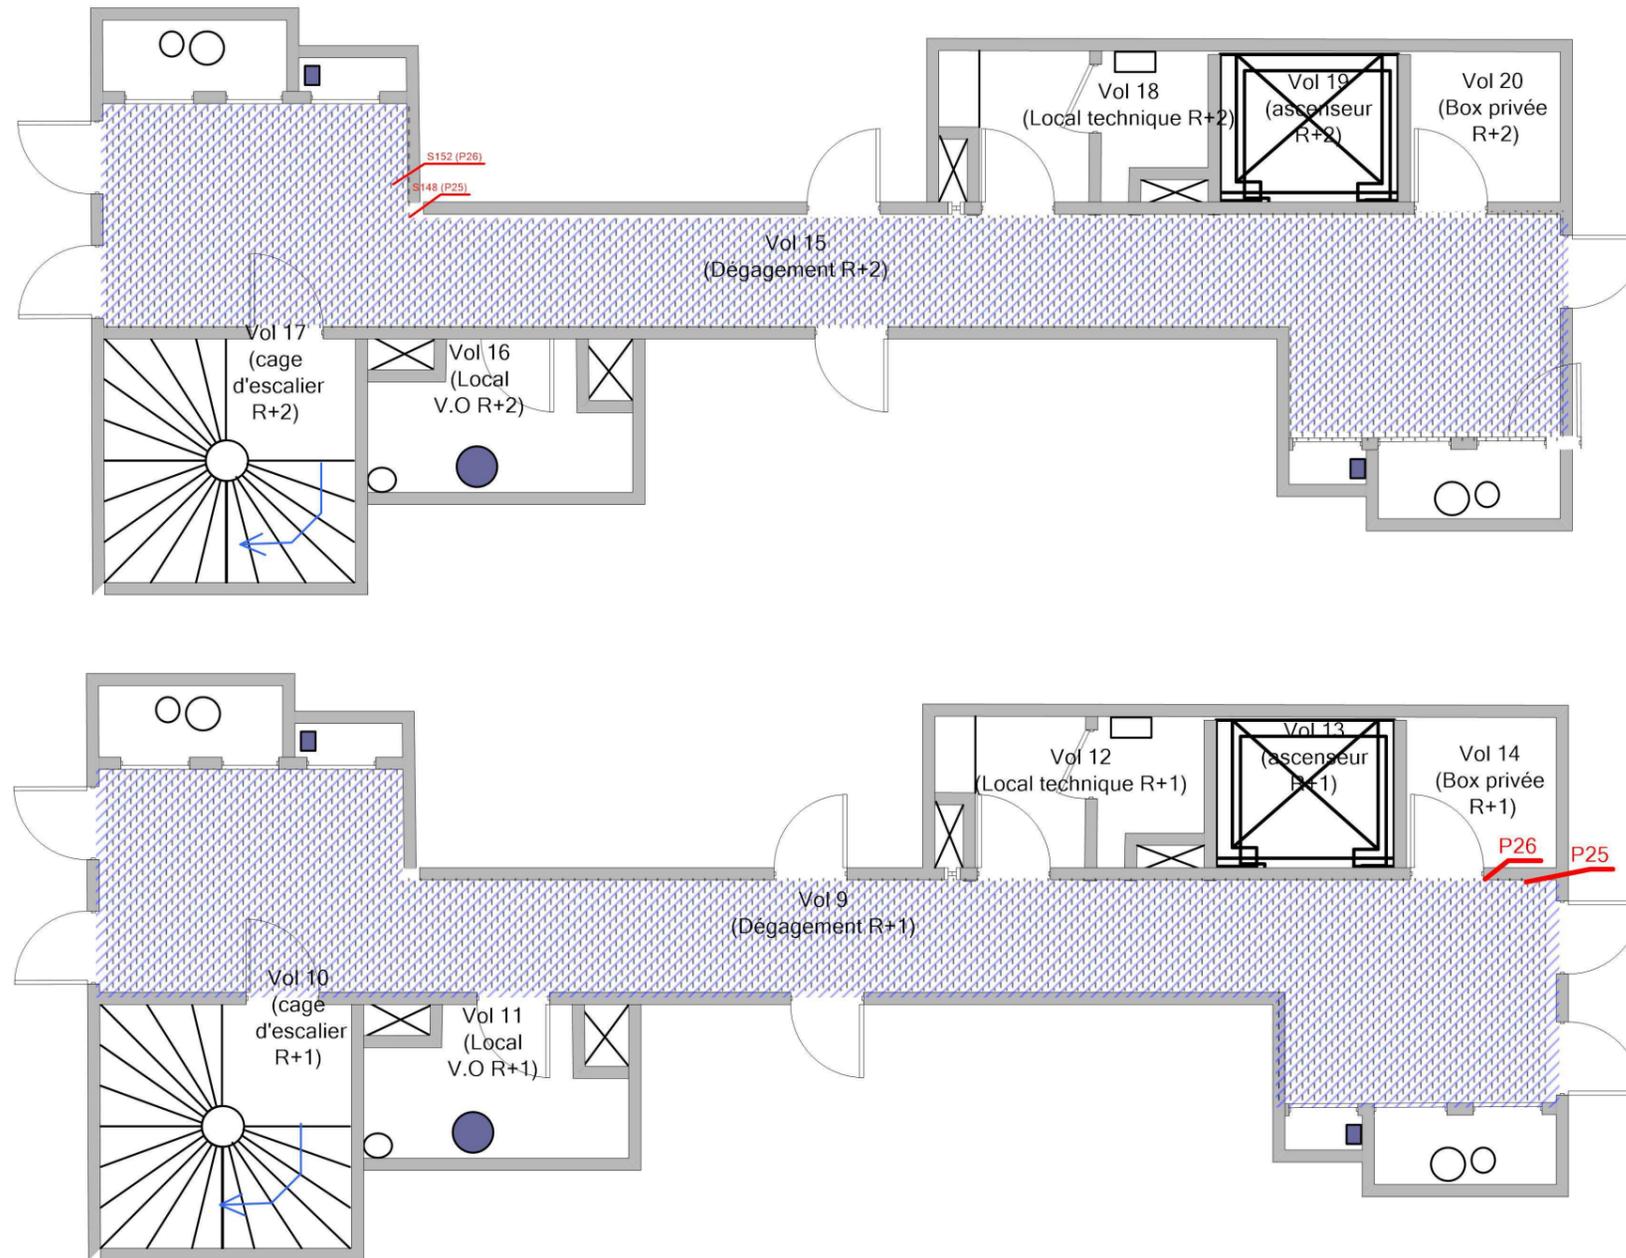
R+1-2 - MPCA REVÊTEMENT DE SOL

P26 : Colle bitumeuses noire
	P25 : Dalles plastiques dures cassantes beiges

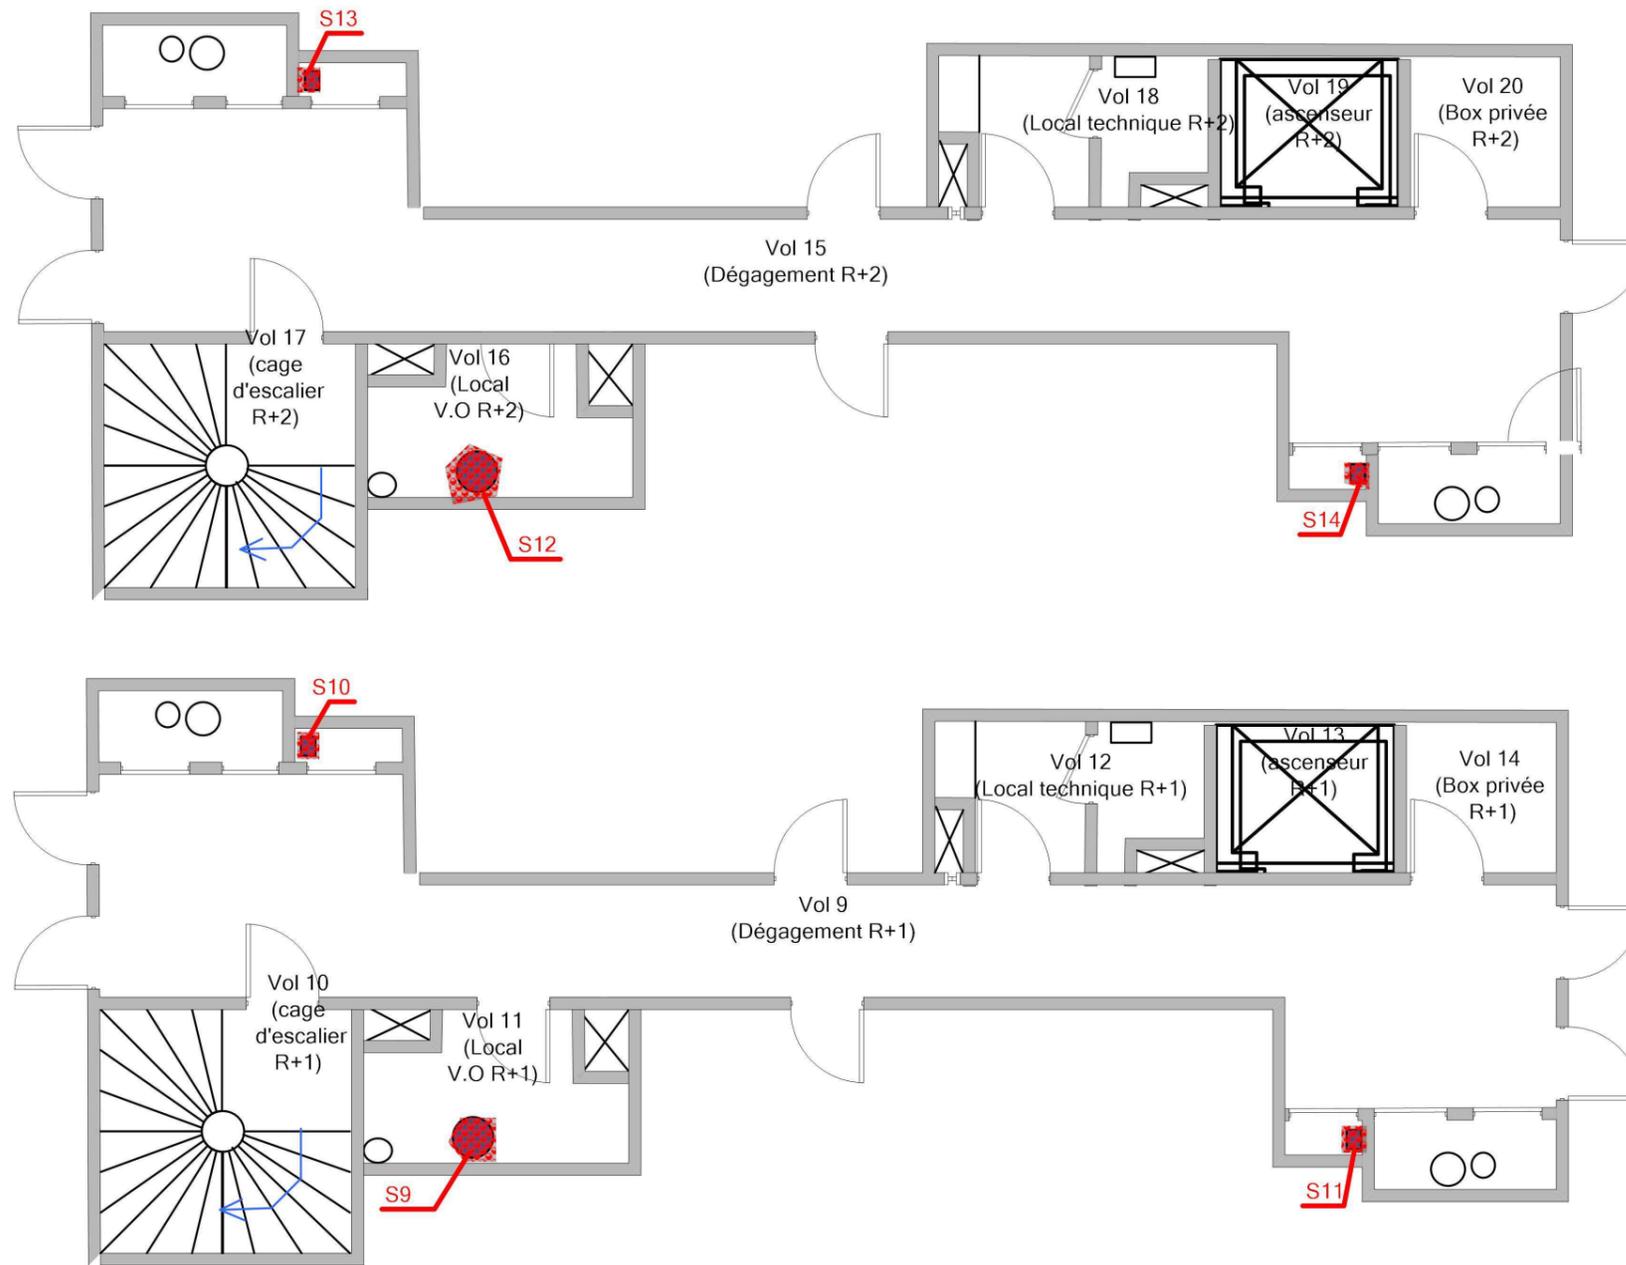
R+1-2 - MPCA CONDUITS, CANALISATIONS ET ÉQUIPEMENTS

S14: Conduit en fibres-ciment
	S10: Conduit en fibres-ciment
	S11: Conduit en fibres-ciment
	S9: Conduit en fibres-ciment
	S13: Conduit en fibres-ciment
	S12: Conduit en fibres-ciment

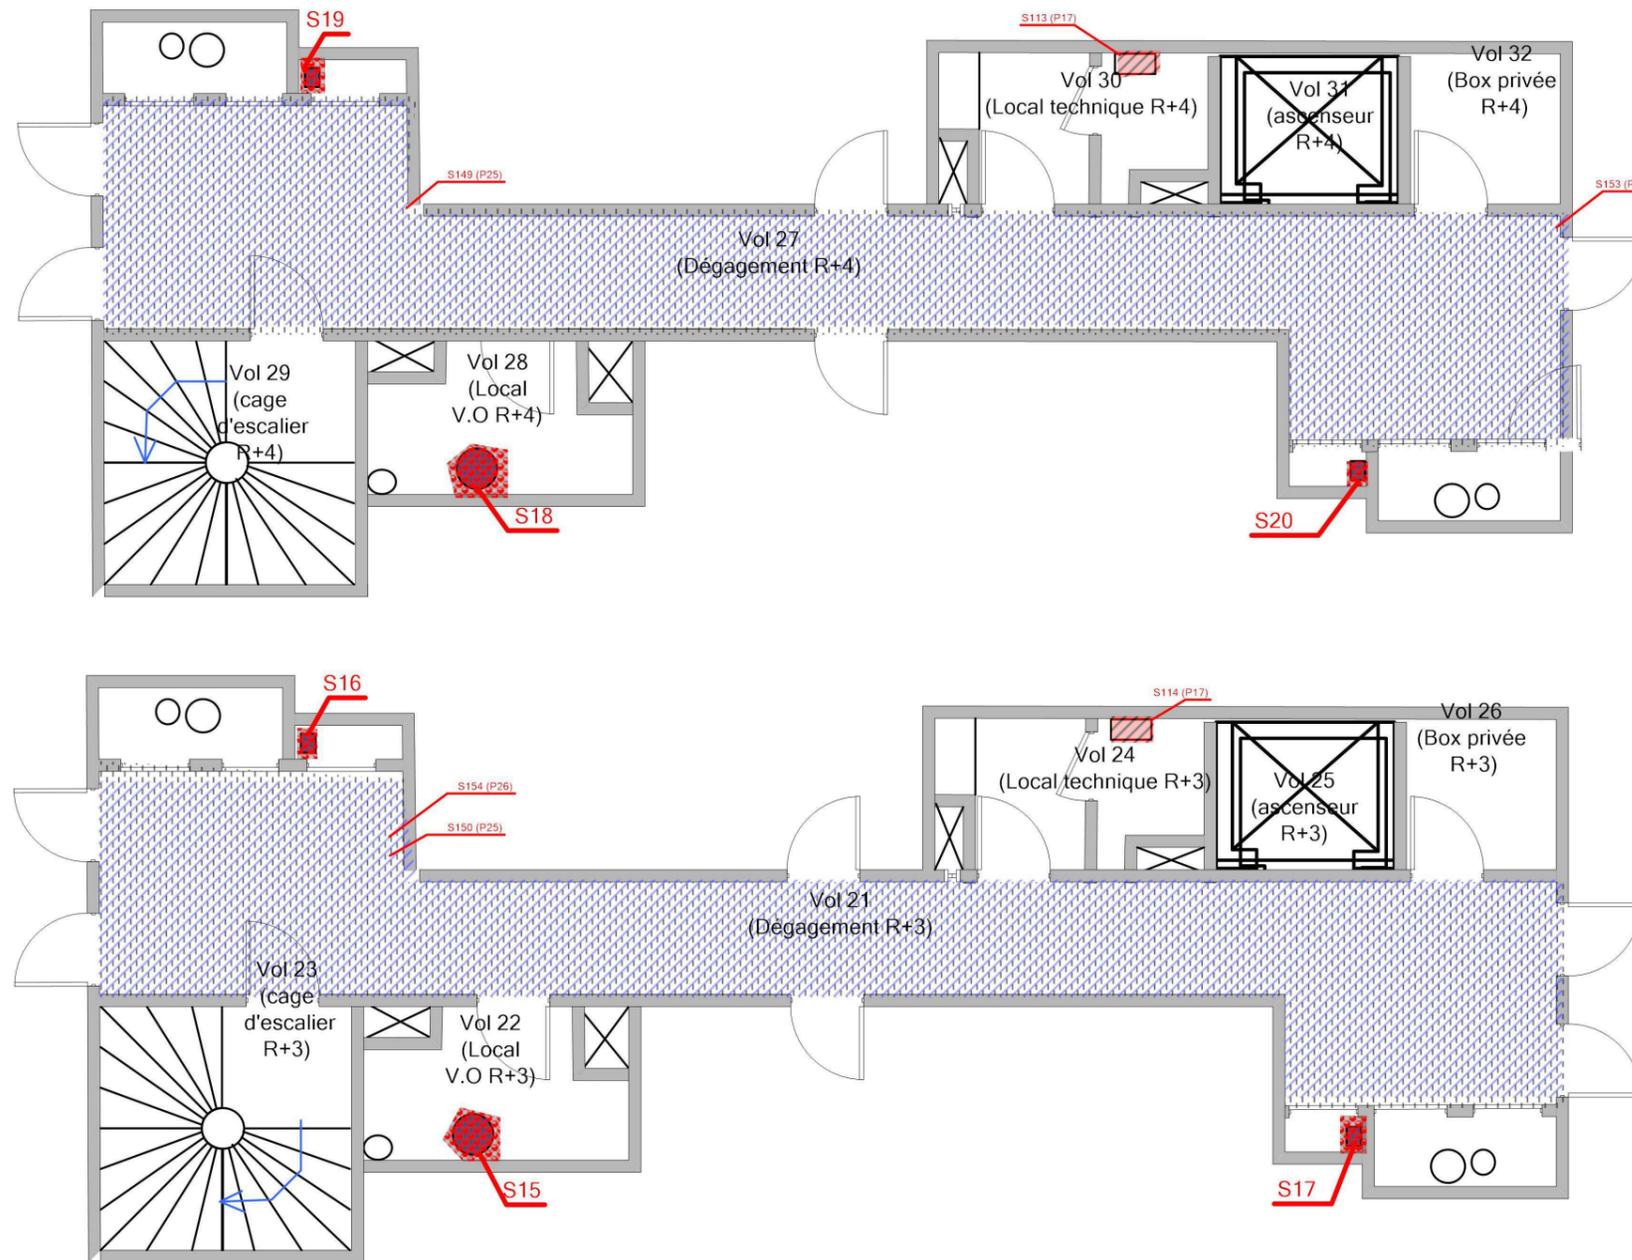
R+3-4 - MPCA TOUTES CATÉGORIES CONFONDUES

S15: Conduit en fibres-ciment
	P26 : Colle bitumeuses noire
	P25 : Dalles plastiques dures cassantes beiges
	S16: Conduit en fibres-ciment
	P17 : plaque fibreuse sous plaque métallique
	S20: Élément en fibre-ciment
	S19: Élément en fibre-ciment
	S18: Conduit en fibres-ciment
	S17: Conduit en fibres-ciment

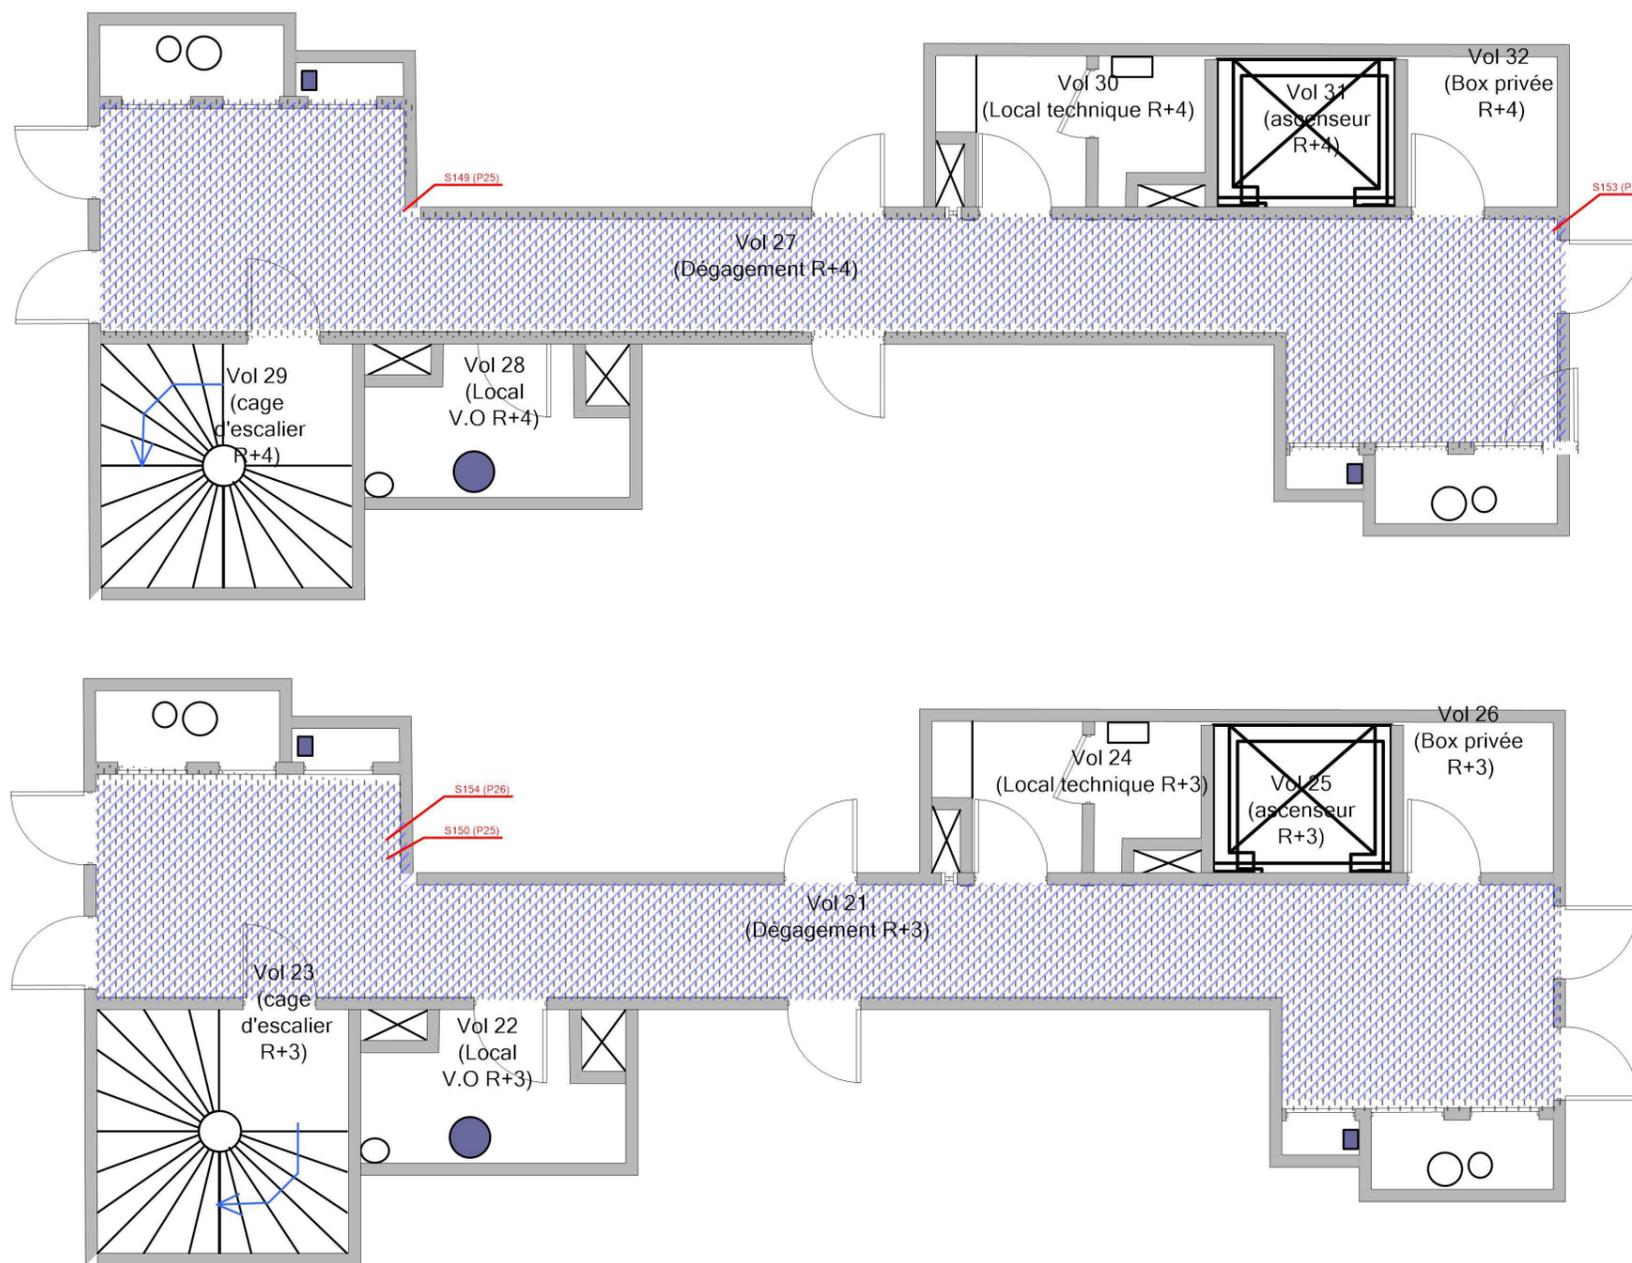
R+3-4 - MPCA REVÊTEMENT DE SOL

P26 : Colle bitumeuses noire
	P25 : Dalles plastiques dures cassantes beiges

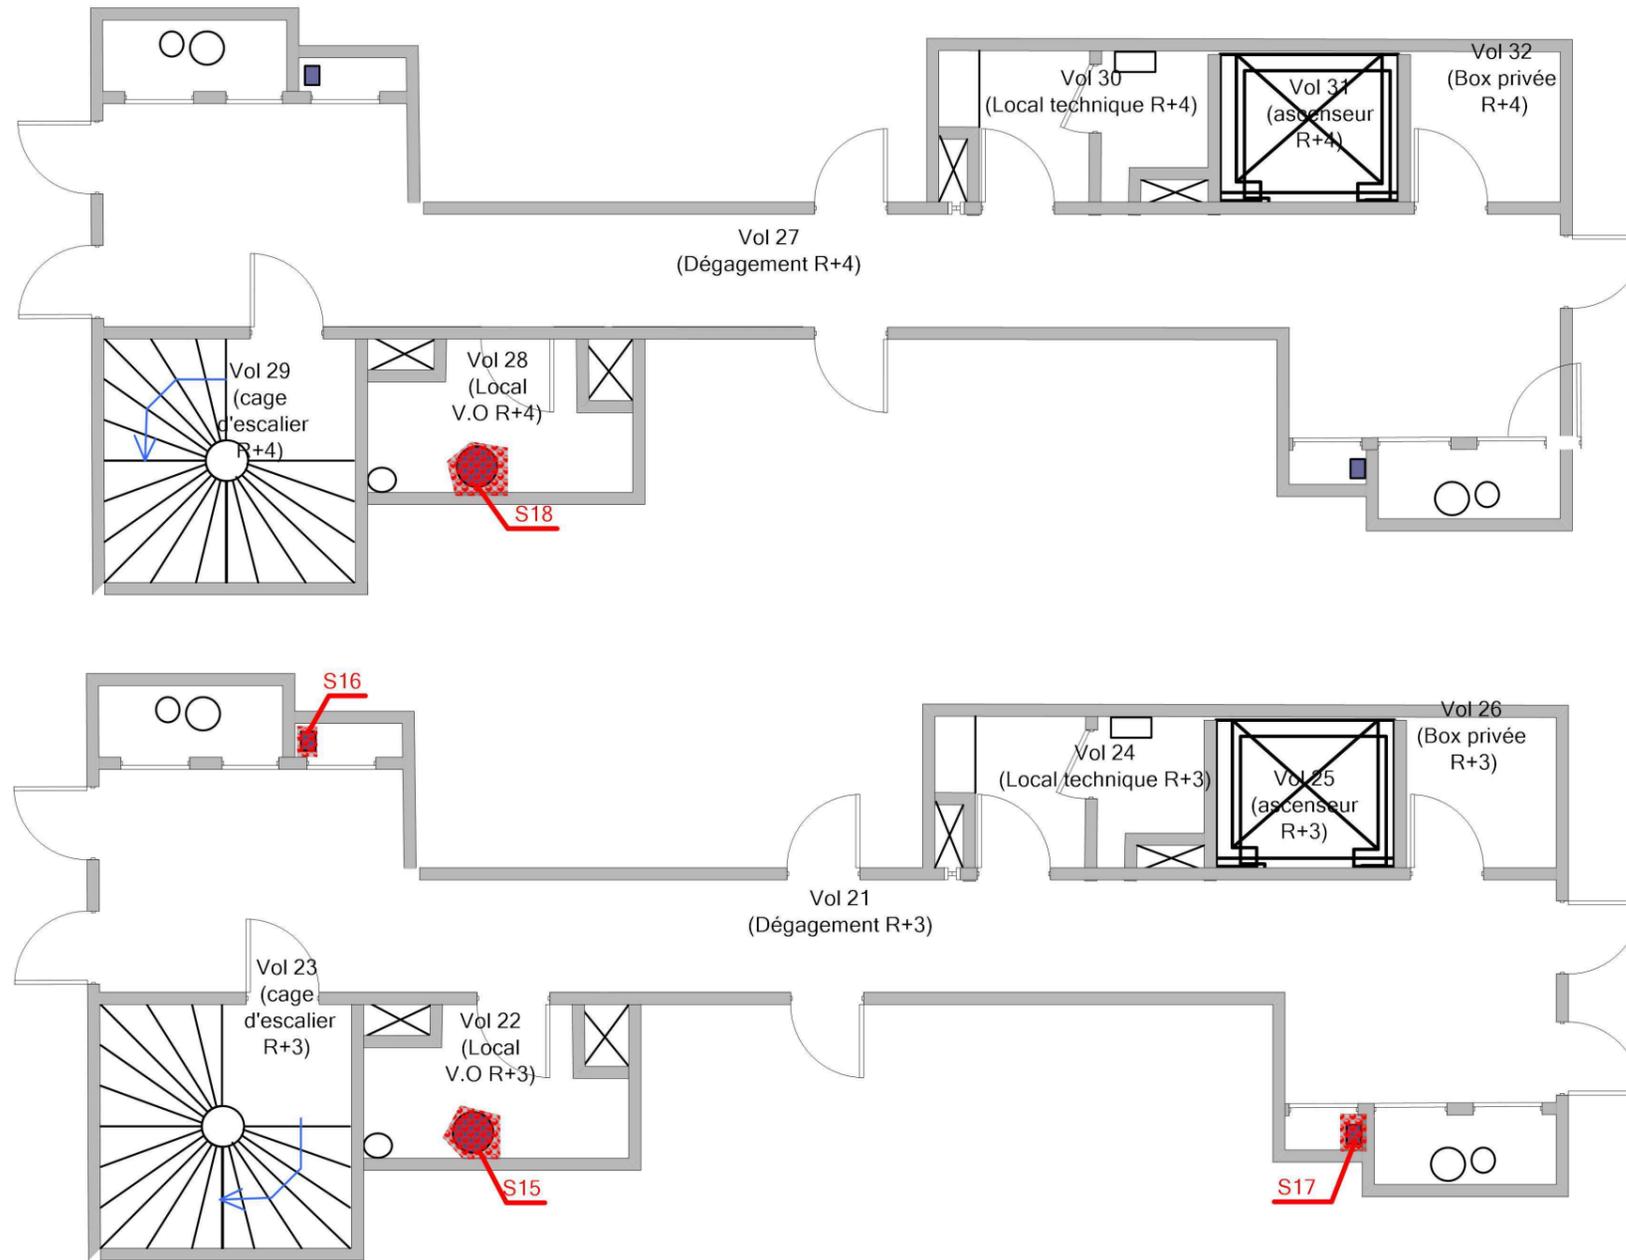
R+3-4 - MPCA CONDUITS, CANALISATIONS ET ÉQUIPEMENTS

S15: Conduit en fibres-ciment
	S16: Conduit en fibres-ciment
	S18: Conduit en fibres-ciment
	S17: Conduit en fibres-ciment

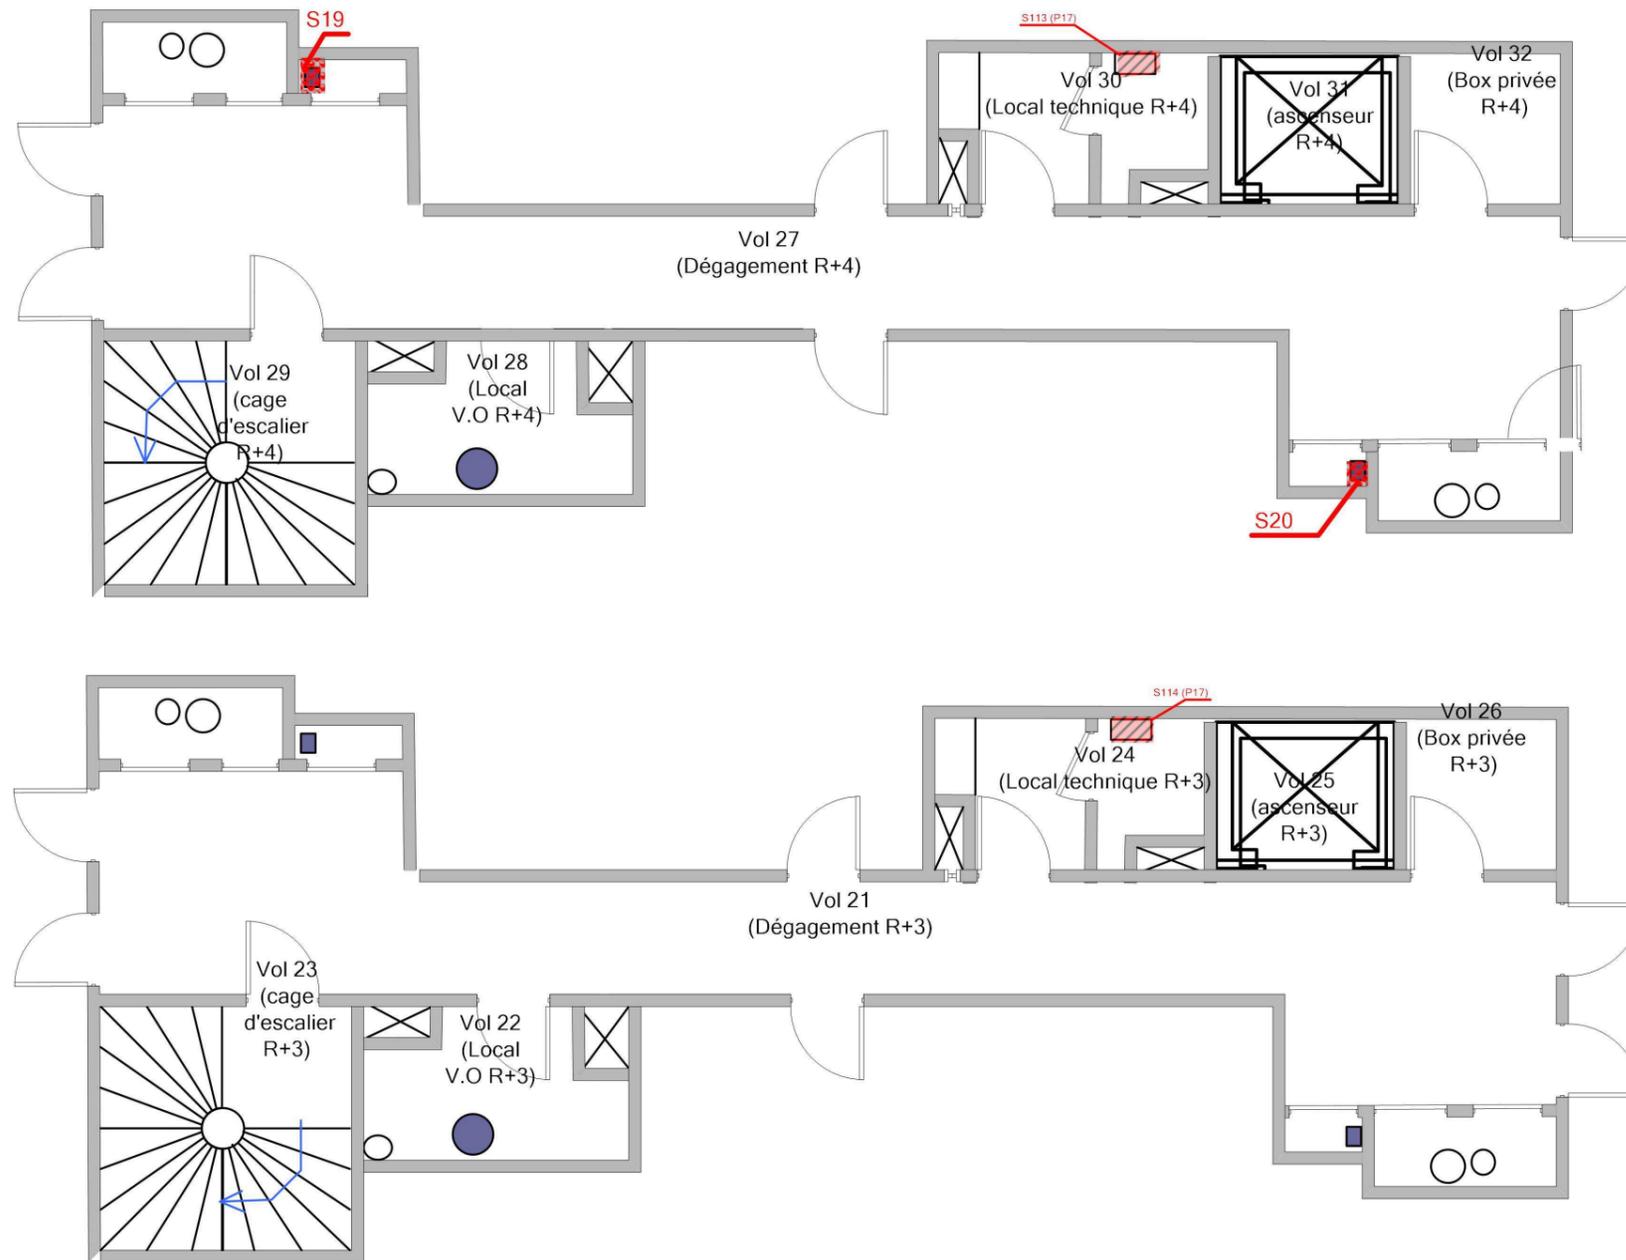
R+3-4 - MPCA COFFRAGES PERDUS

P17 : plaque fibreuse sous plaque métallique
	S20: Élément en fibre ciment
	S19: Élément en fibre ciment

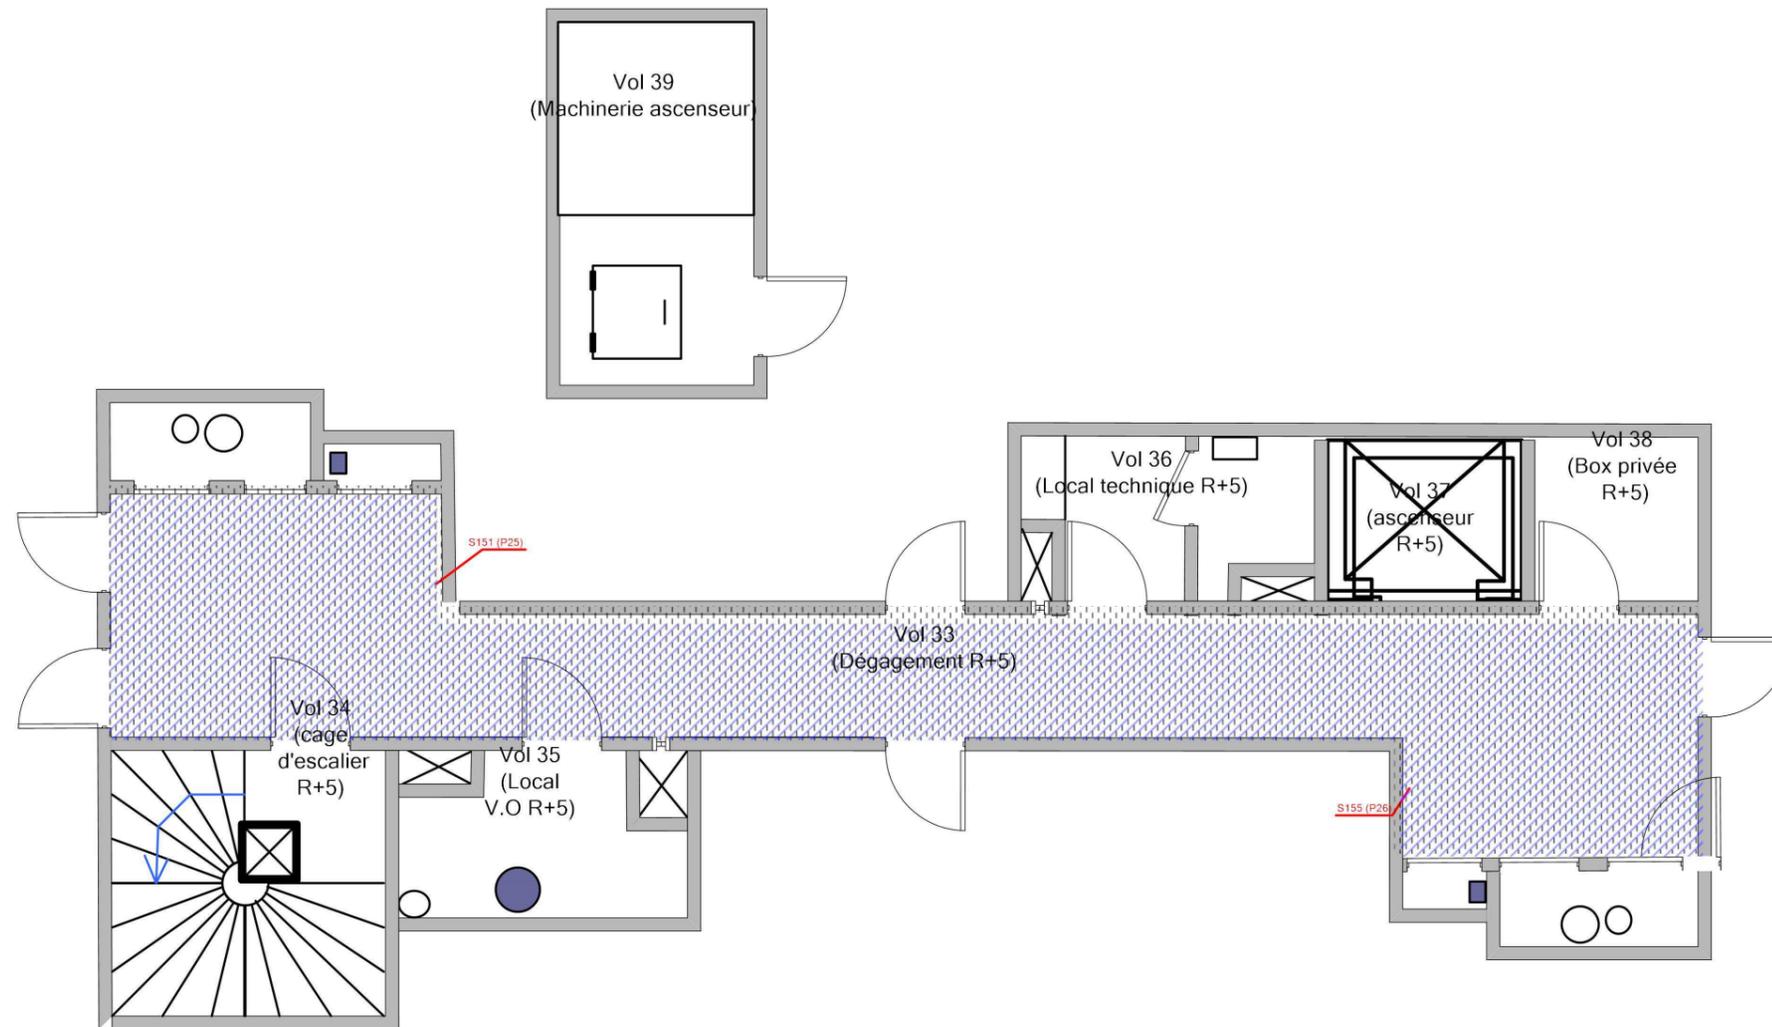
R+5 + MACHINERIE - MPCA REVÊTEMENT DE SOL

P26 : Colle bitumeuses noire
P25 : Dalles plastiques dures cassantes beiges

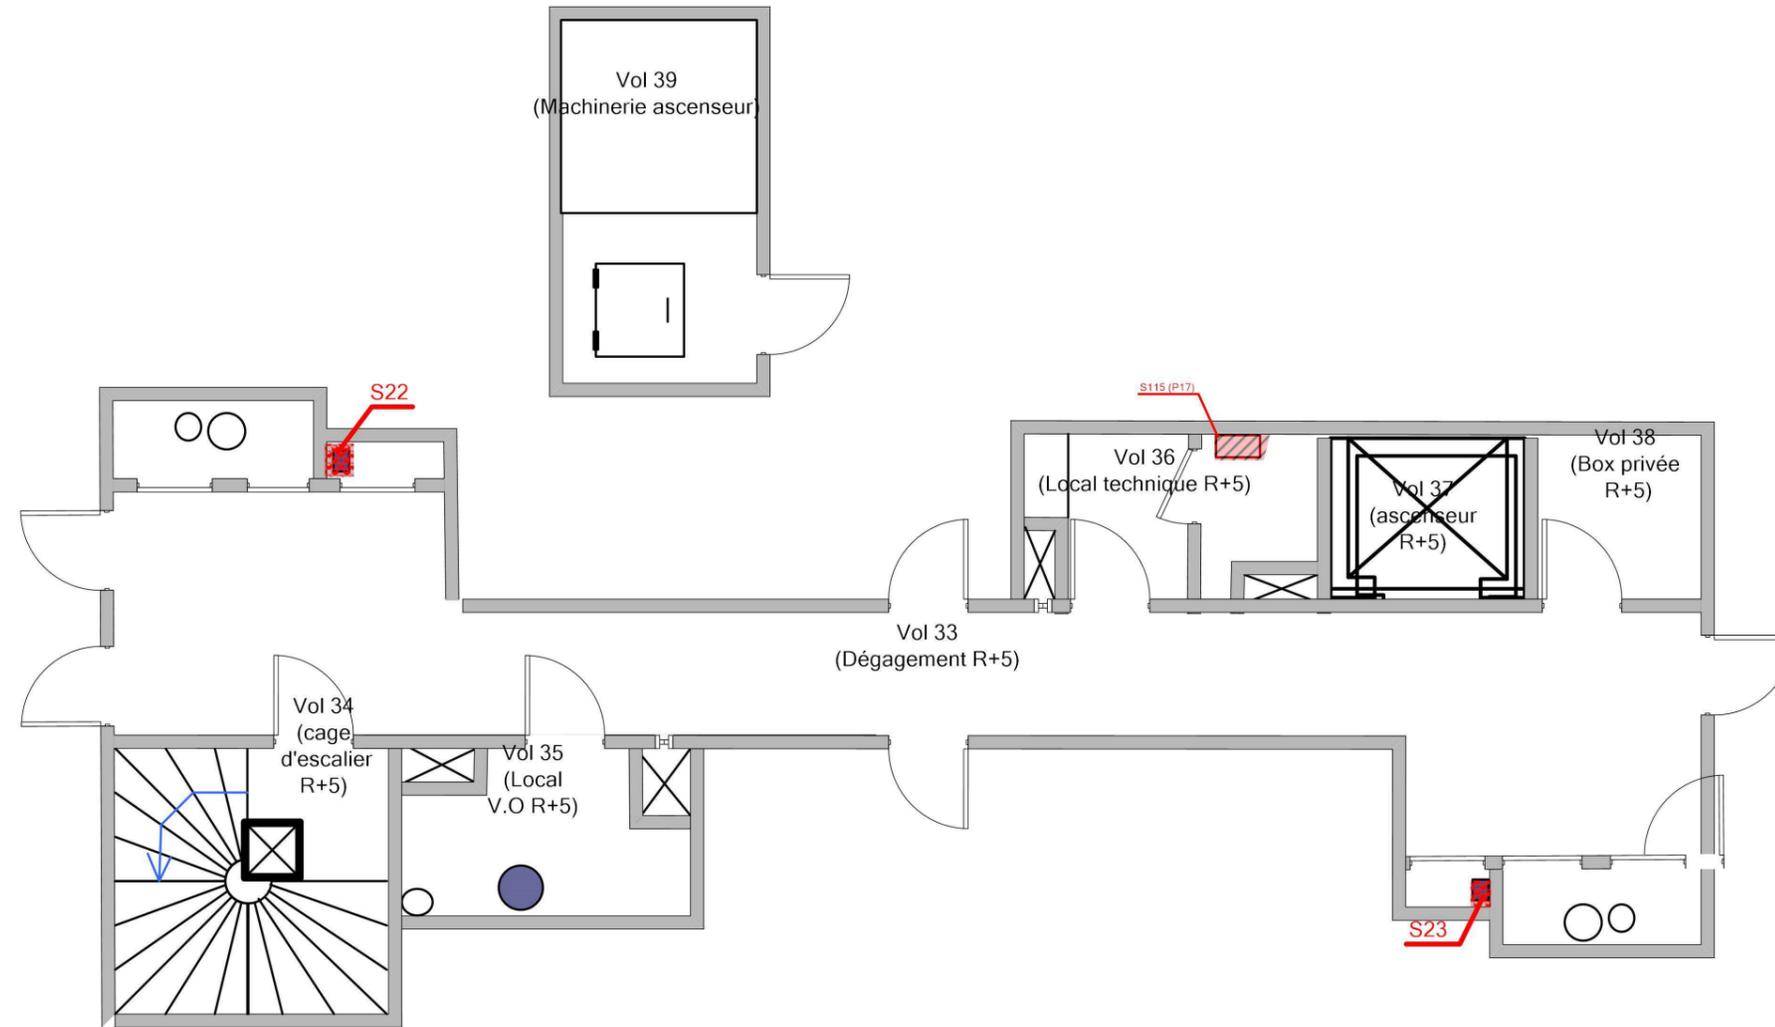
R+5 + MACHINERIE - MPCA COFFRAGES PERDUS

S22: Élément en fibre ciment
	P17 : plaque fibreuse sous plaque métallique
	S23: Élément en fibre ciment
