Rapport de mission de repérage des matériaux et produits contenant de l'amiante avant travaux

Adresse :	LOT DE BRAS 1
CP - Ville :	53100 MAYENNE
Référence client :	_0016700001_
Date du repérage :	13/09/2016
Désignation :	Bâtiment composé de 1 cage et de 3 étages

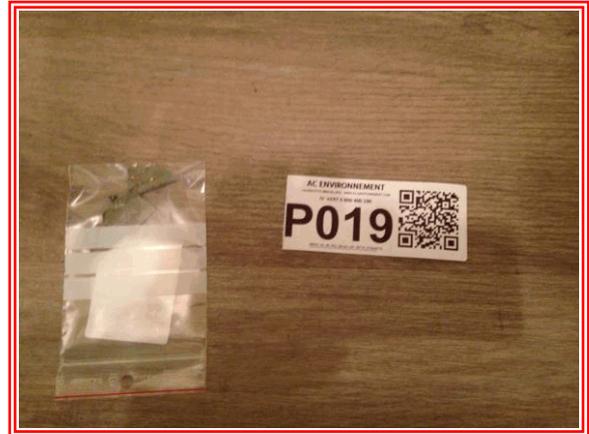
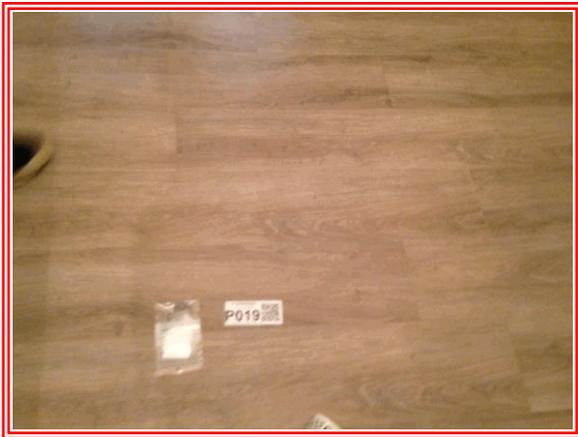
002HD001085 n°19 - 1 (P19)

Toutes les dalles dures de tous les bâtiments sont amiantées.

P19 : Dalles dur grises + colle noires

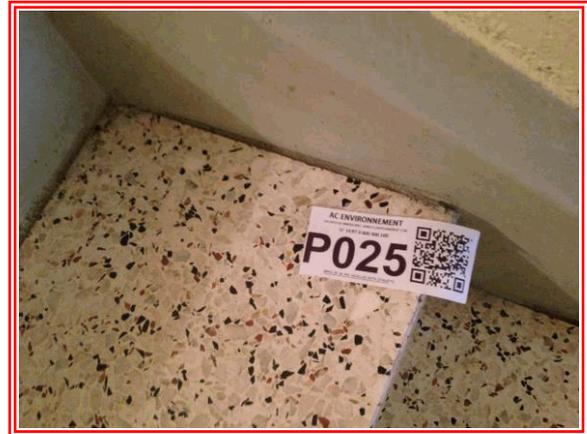
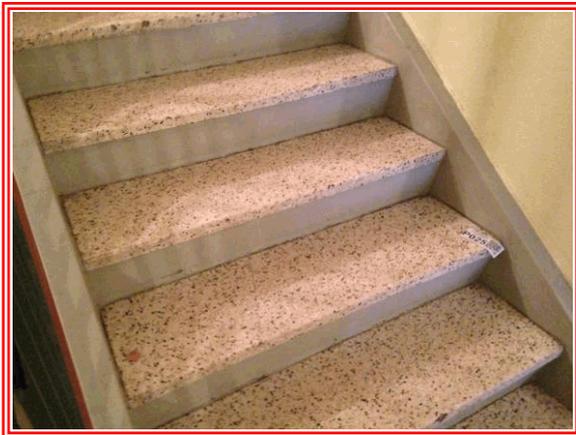
002HD001085 n°25 - 1 (P25)

P25 : enduit cimenteux entre plaque marbre et limon escalier

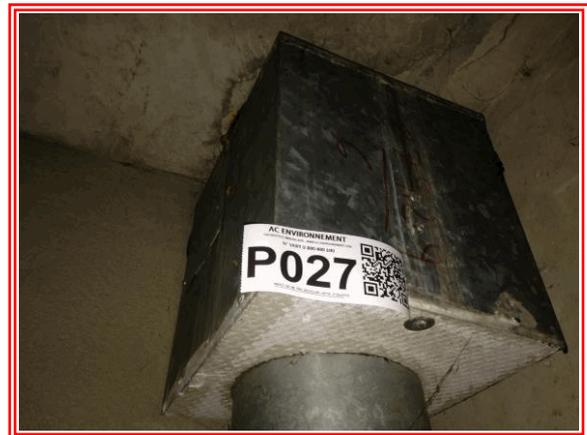
002HD001085 n°27 - 1 (P27)

P27 : coffre autour bouche VMC (enduit platreux + fibre)

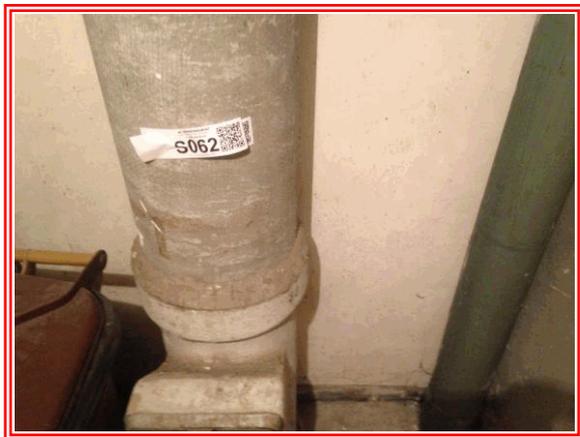
S62 - 1 (A62)

S62: Conduit en fibres-ciment

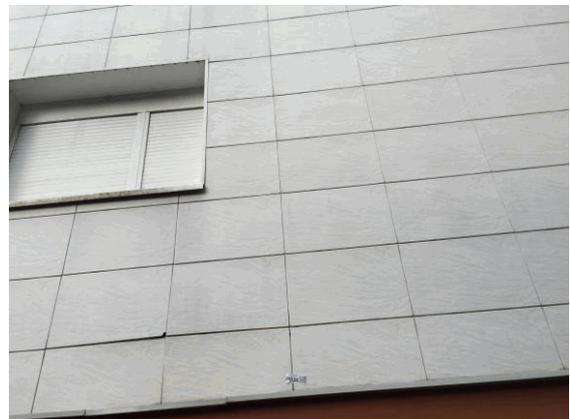
002HD001085 n°36 - 2 (P36)

Façade avant	Vol 16 (Façade avant)	Bardages	Plaques fibreuses blanches	P36	Réalisation d'un prélèvement		002HD0010 85 n°36 - 1 - 002HD0010 85 n°36 - 2	P36	Matériau compact blanc avec poussières	Négatif	Négatif sur analyse
Façade arrière	Vol 18 (Façade arrière)	Bardages	Plaques fibreuses blanches	S79	Sondage et extension de la zone homogène du prélèvement P36		002HD0010 85 n°36 - 1 - 002HD0010 85 n°36 - 2	P36	Matériau compact blanc avec poussières	Négatif	Négatif sur analyse
Façade avant	Vol 16 (Façade avant)	Bardages	Plaques	I6			I6 - 1				impossible de voir les matériaux présents derrière le bardage sans dépose de celui-ci
