Rapport de mission de repérage des matériaux et produits contenant de l'amiante avant travaux

Adresse :	LOT BRAS 1
CP - Ville :	53100 MAYENNE
Référence client :	_0016700002_
Date du repérage :	15/02/2017
Désignation :	Bâtiment composé de 1 cage et de 3 étages

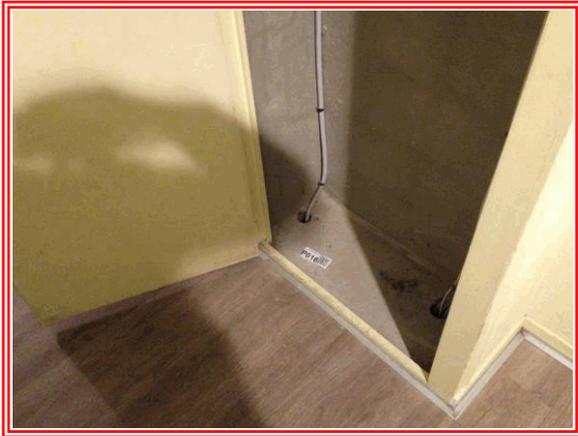
002HD001371 n°16 - 2 (P16)

1 chape sur les 9 est revenue amiantée. Contamination possible par les travaux effectués sur les impostes des gaines techniques (présence de poussières)

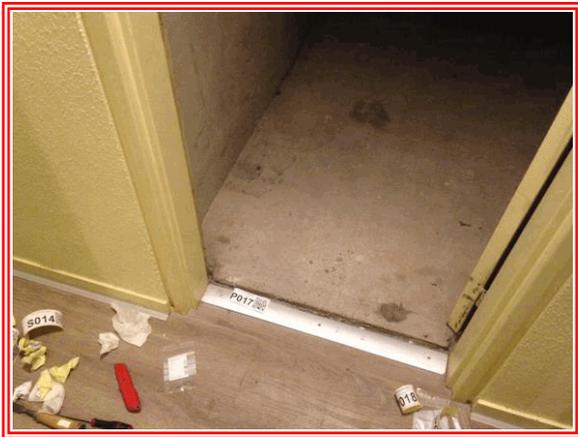
002HD001371 n°17 - 2 (P17)

Toutes les dalles dures de tous les bâtiments sont amiantées.
