Rapport de mission de repérage des matériaux et produits contenant de l'amiante avant travaux

Adresse :	174 RUE DE DUBLIN A3 - LOT BRAS 1
CP - Ville :	53100 MAYENNE
Référence client :	_00167000030000100033_
Date du repérage :	08/12/2016
Désignation :	Appartement n° 33 de type 4 situé au 02 ème étage

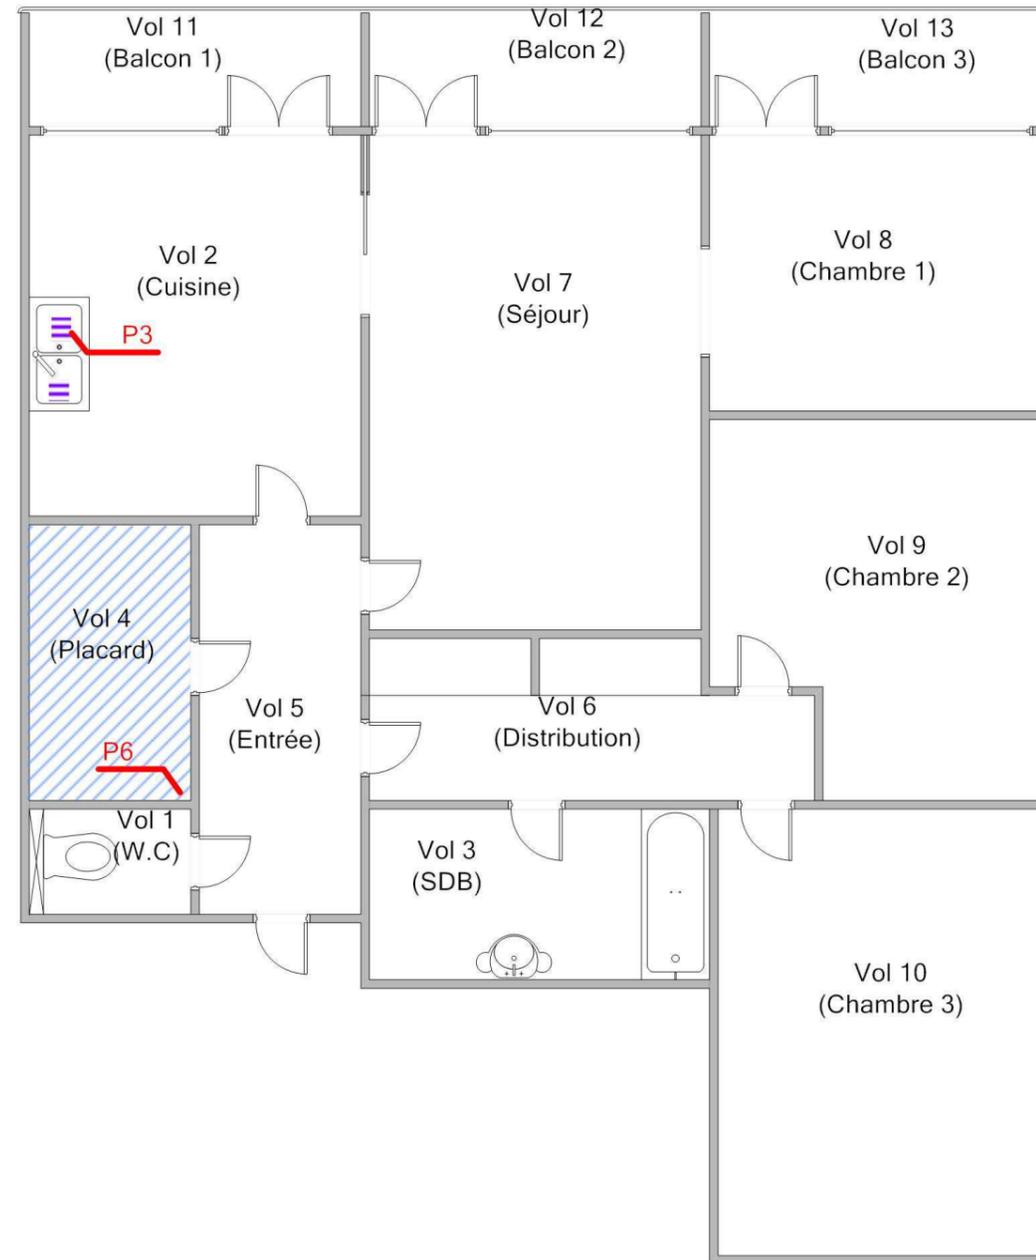
LGT 33 - MPCA TOUTES CATÉGORIES CONFONDUES

P3 : Tampon
bitumineux

P6 : Dalles dures
noires + colle noire

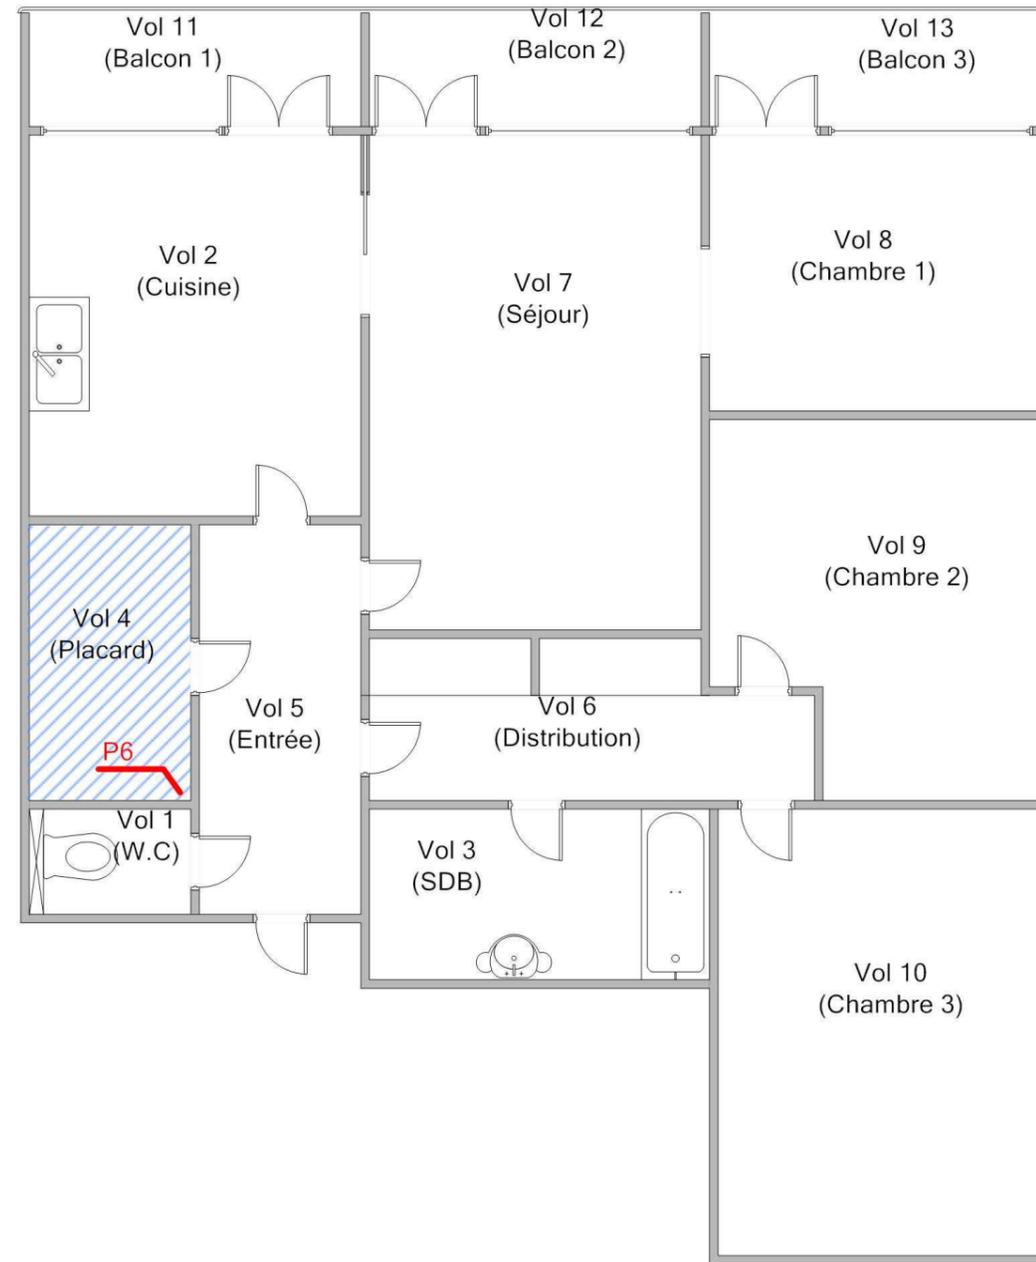
LGT 33 - MPCA REVÊTEMENT DE SOL

P6 : Dalles dures noires + colle noire
---	--

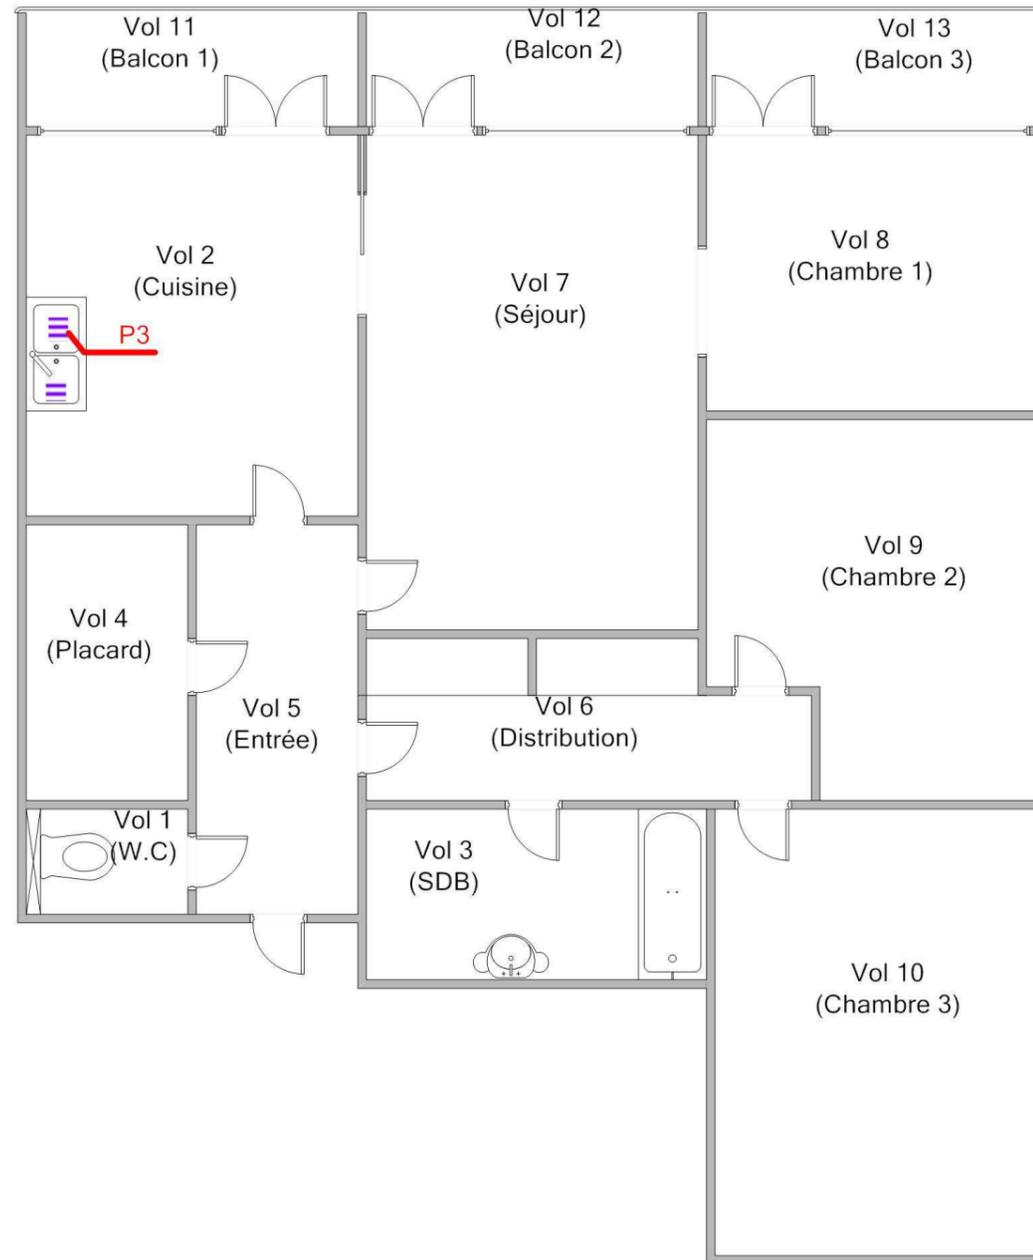
LGT 33 - MPCA EQUIPEMENTS DIVERS ET ACCESSOIRES

P3 : Tampon bitumineux

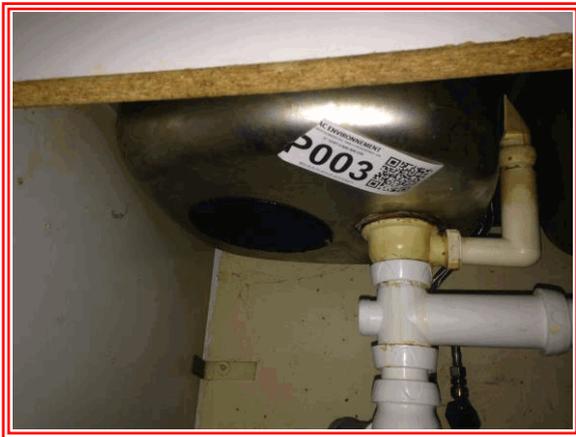
002HD001216 n°3 - 1 (P3)

Localisation	Catégorie	Composant	Partie de composant	Sur avis / réf. pré.
Vol 2 (Cuisine)	Equipements divers et accessoires	Evier	Tampon bitumineux	P3
Vol 4 (Placard)	Revêtement de sol	Revêtement de sol	Dalles dures noires + colle noire	P6
