## Rapport de mission de repérage des matériaux et produits contenant de l'amiante avant travaux

Adresse :	LOT DE BRAS 1
CP - Ville :	53100 MAYENNE
Référence client :	_0016700003_
Date du repérage :	15/02/2017
Désignation :	Bâtiment composé de 1 cage et de 3 étages

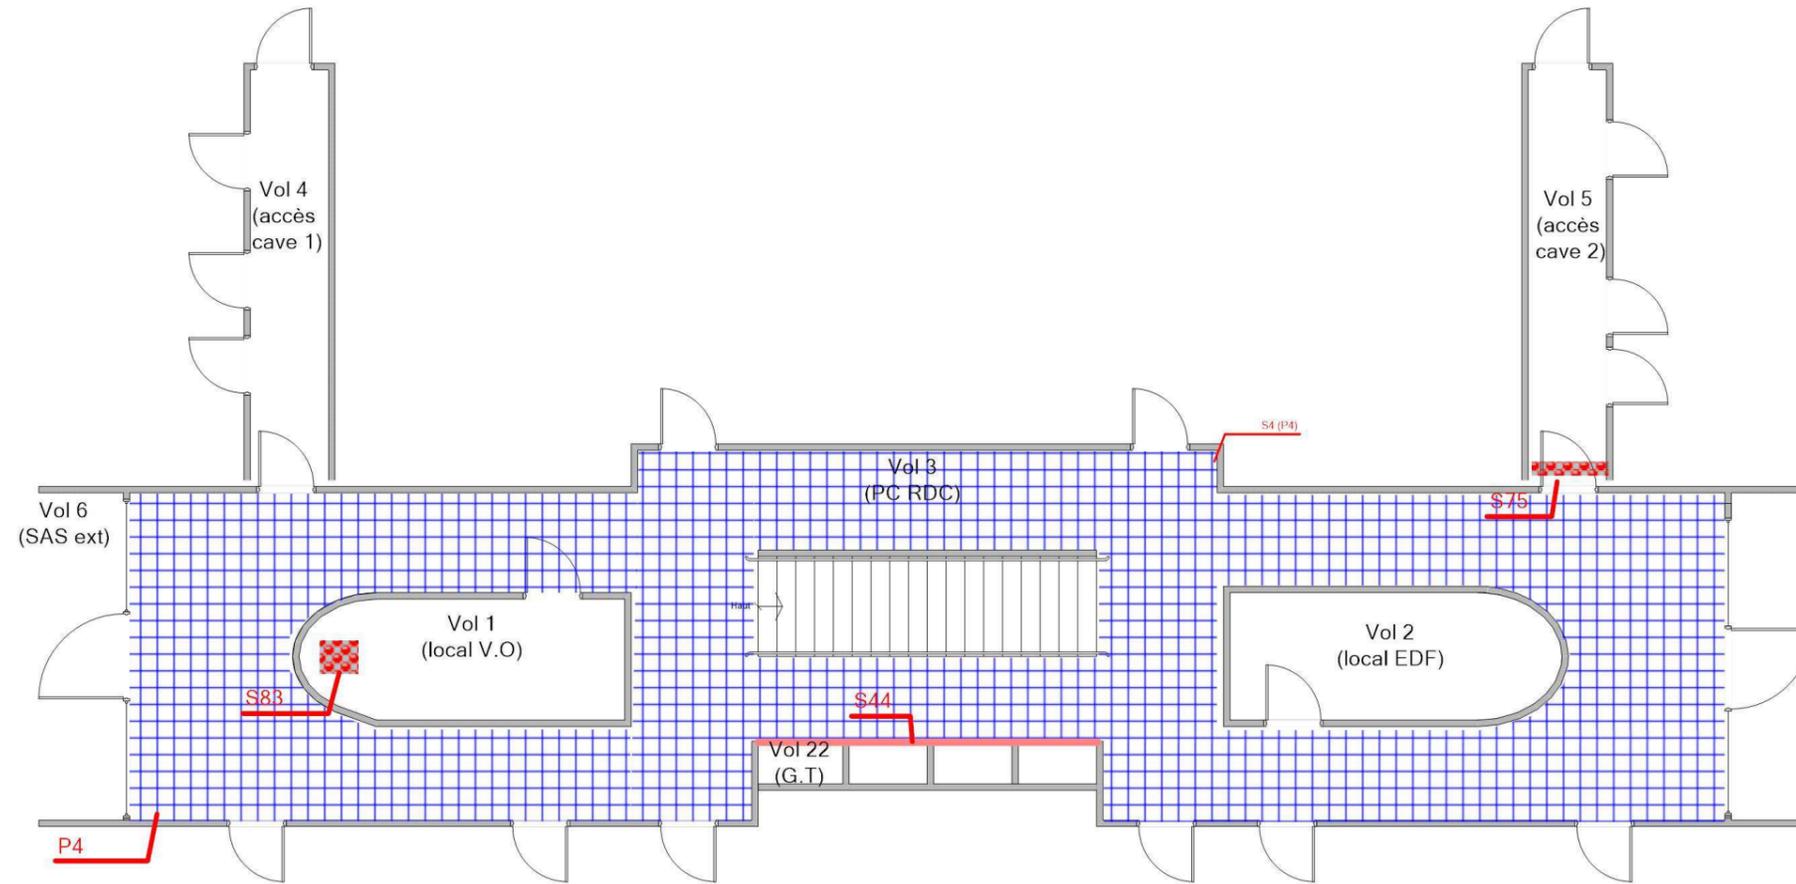
# RDC - MPCA TOUTES CATÉGORIES CONFONDUES

S44: Plaques planes en fibres-ciment (imposte gaine technique)
	P4 : Joint entre plaque plâtre plafond
	S83: Conduit en fibres-ciment
	S75: Conduit en fibres-ciment

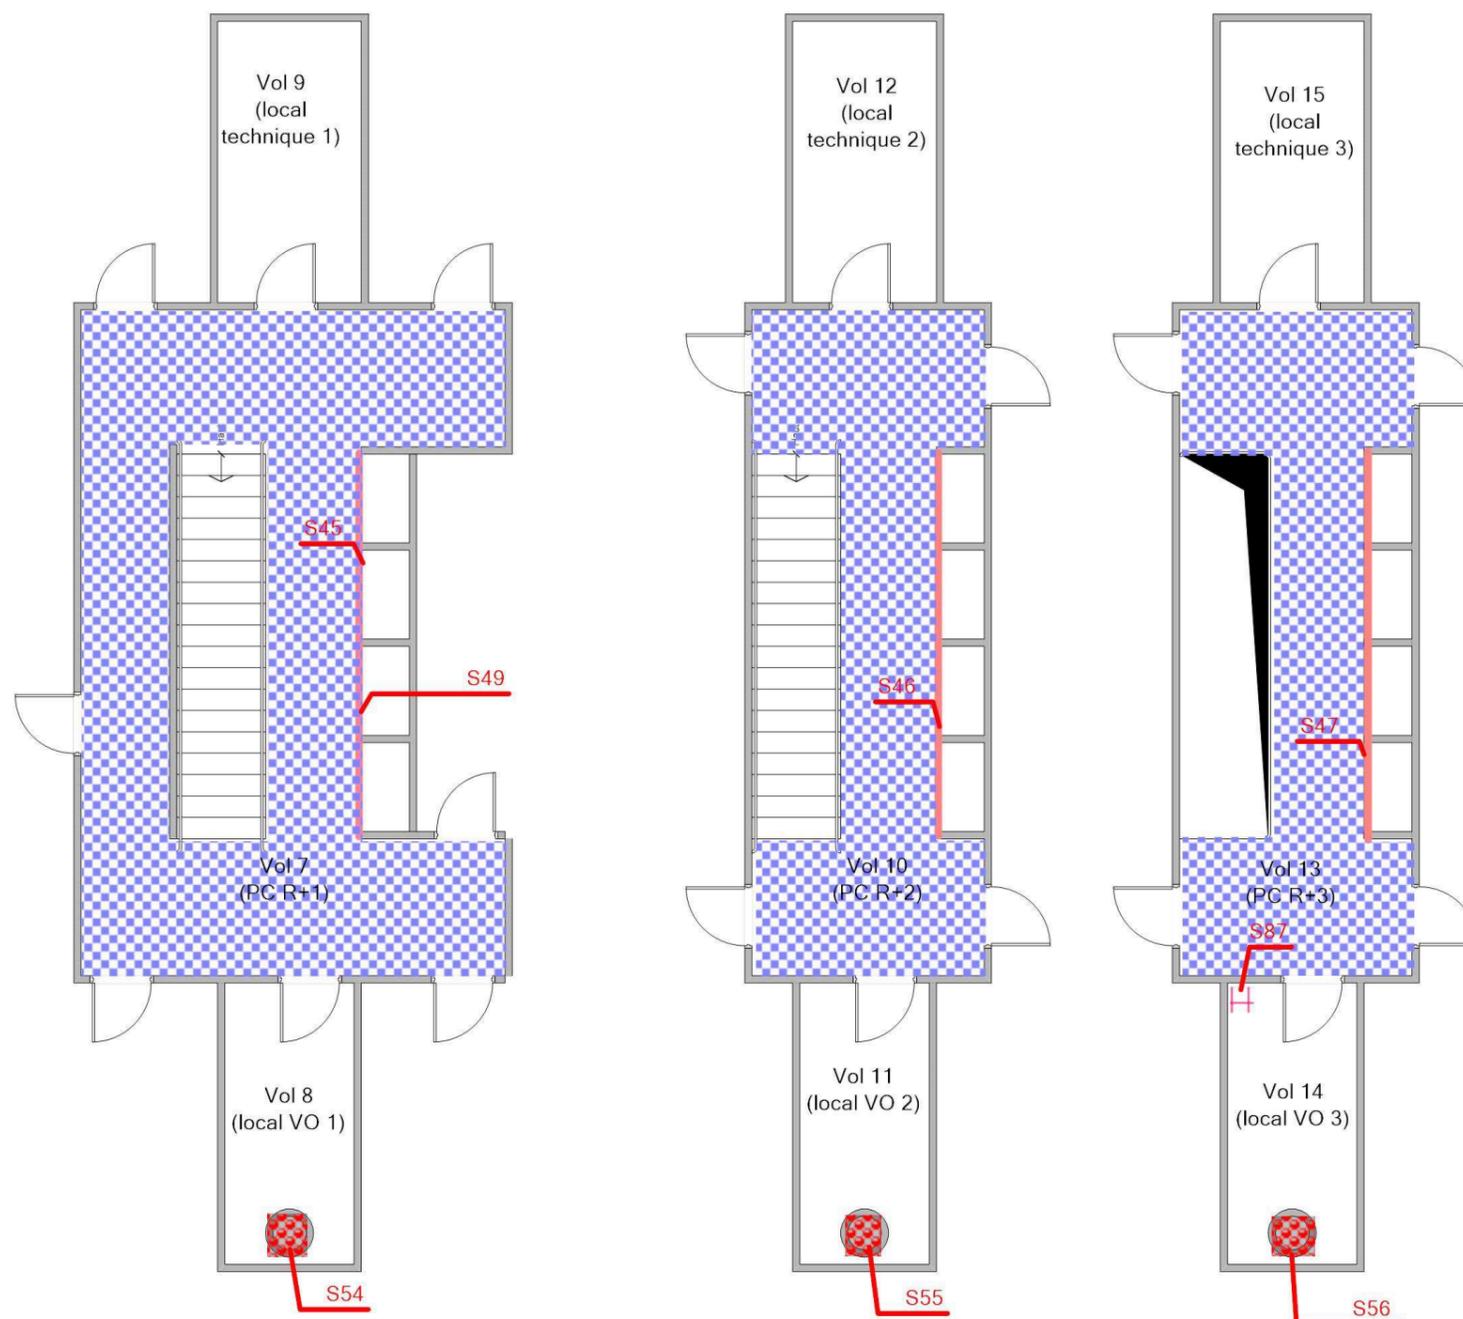
# ETAGES - MPCA TOUTES CATÉGORIES CONFONDUES

S45: Plaques planes en fibres-ciment (imposte gaine technique)
	S54: Conduit en fibres-ciment
	S55: Conduit en fibres-ciment
	S47: Plaques planes en fibres-ciment (imposte gaine technique)
	S87: coffre autour bouche VMC (enduit platreux + fibre)
	S46: Plaques planes en fibres-ciment (imposte gaine technique)
	S49: Dalles dur grises + colle noires
	S56: Conduit en fibres-ciment

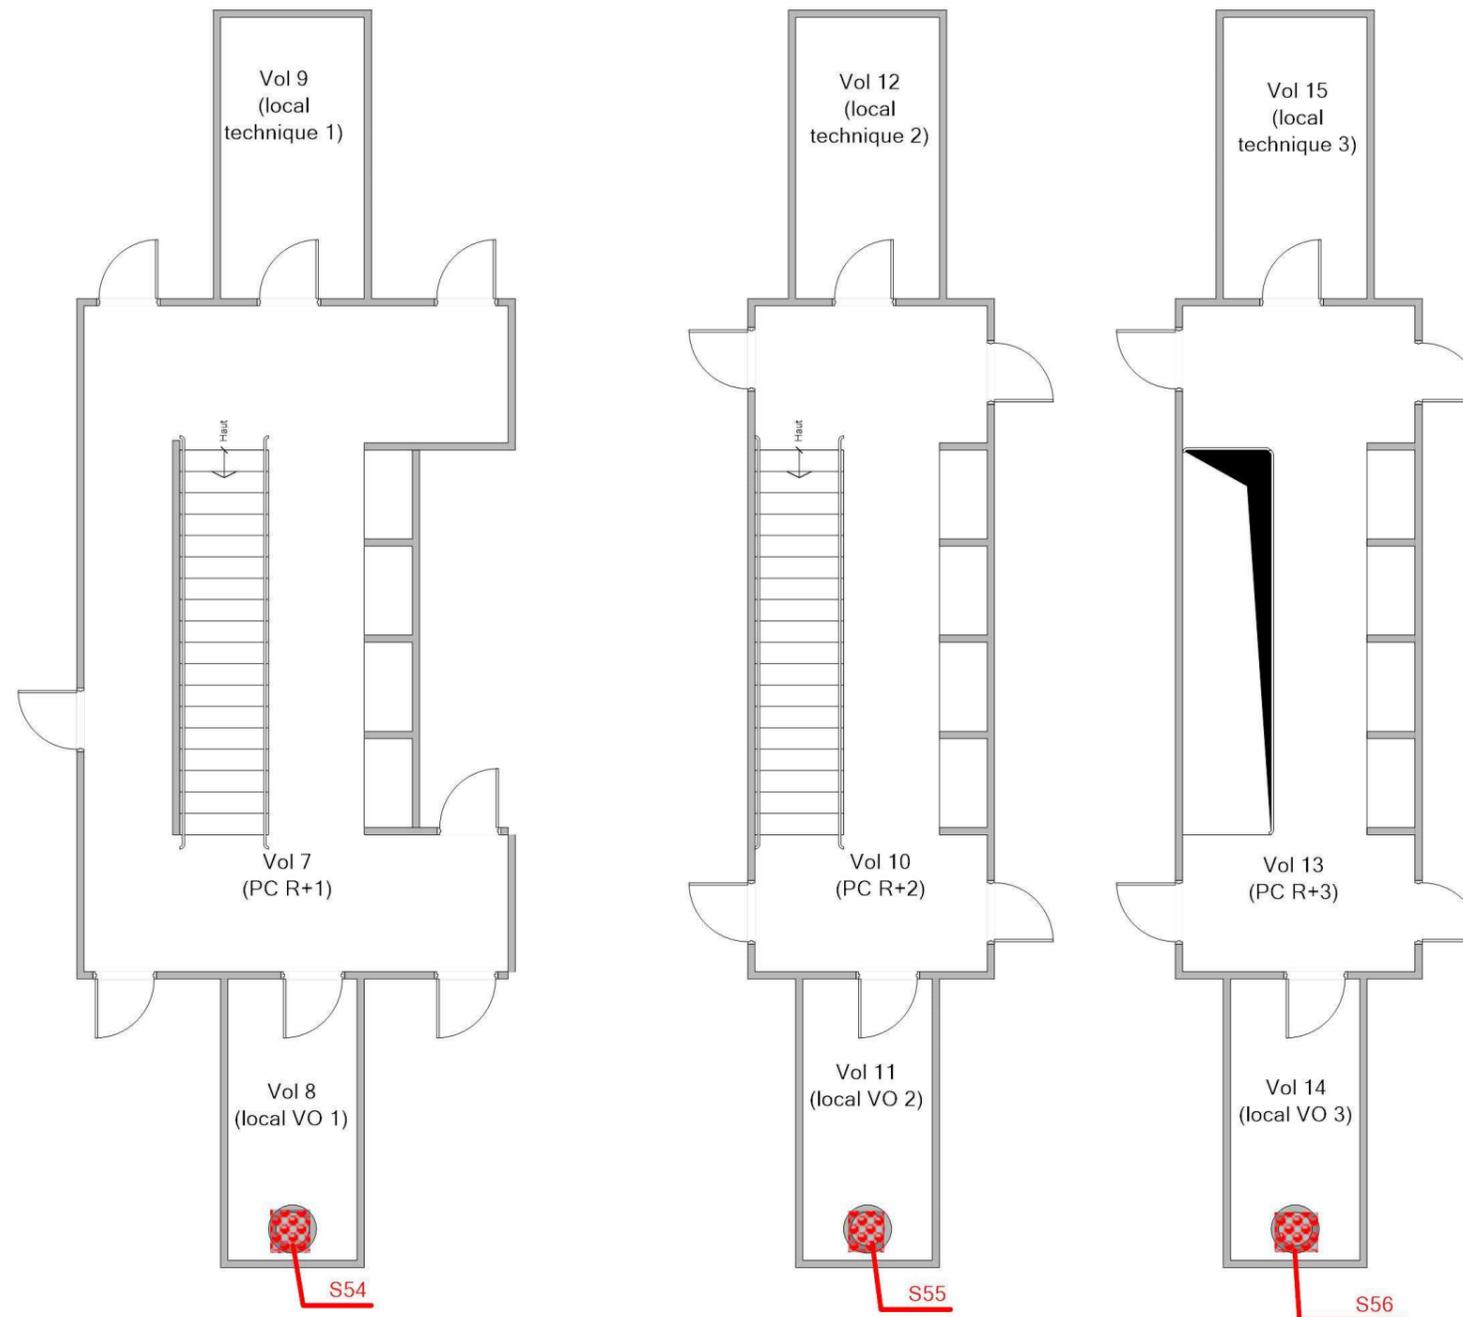
# ETAGES - MPCA CONDUITS, CANALISATIONS ET ÉQUIPEMENTS

S54: Conduit en fibres-ciment
	S55: Conduit en fibres-ciment
	S56: Conduit en fibres-ciment

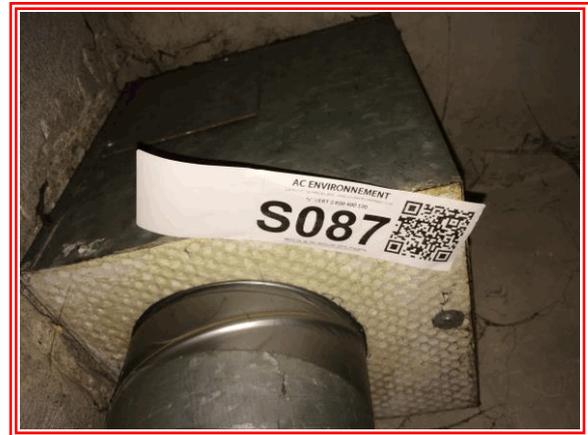
S87 - 1 (A87)

Vol 14 (local VO 3)	Plafond et faux-plafonds	Gaines et coffre horizontaux	coffre autour bouche VMC (enduit platreux + fibre)	S87
---------------------	--------------------------	------------------------------	---	-----
