## Rapport de mission de repérage des matériaux et produits contenant de l'amiante avant travaux

| Adresse : | LOT BRAS 1 |
| CP - Ville : | 53100 MAYENNE |
| Désignation : | Bâtiment composé de 1 cage et de 3 étages |

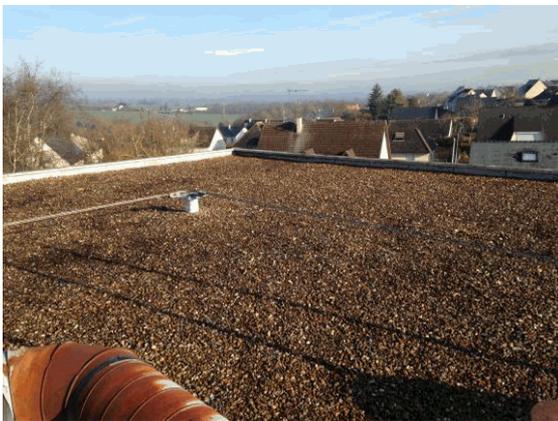
002HD001390 n°16 - 1

| Localisation | Matériau | Justification |
|---|---|--|
| Vol 13 (Toiture) | Complexe d'étanchéité | Risque de fuite en cas de prélèvements |

| Plan | Localisation | Composant | Partie composant | Descriptif de l'action menée | | | | Laboratoire | | | Conclusion |
|---|---|---|---|---|---|---|---|---|---|---|---|
| Plan masse | Vol 13 (Toiture) | Revêtement bitumeux d'étanchéité | Complexe d'étanchéité | I5 | | | 002HD0013<br>90 n°16 - 1 | | | | Risque de fuite en cas de prélèvements |

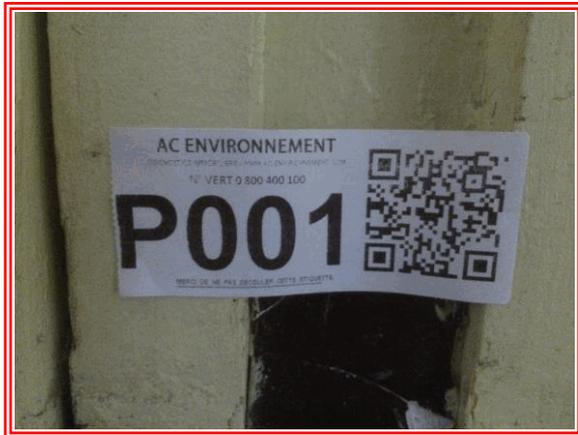
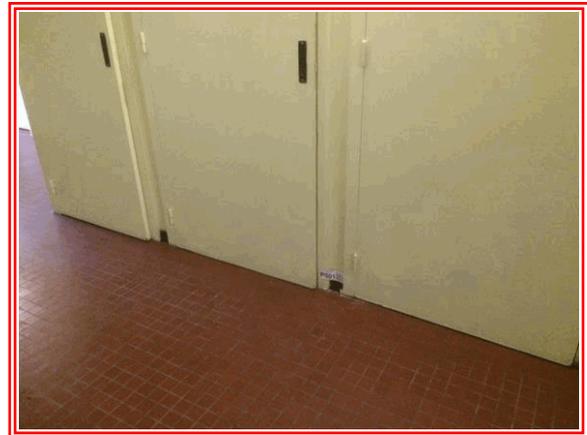
002HD001390 n°1 - 1 (P1)

| Localisation | Catégorie | Composant | Partie de composant | Sur avis / réf pré. |
|---|--|---|---|---|
| Vol 1 (PC RDC) | Revêtement de mur | Revêtement de mur | Colle blanche + matériau gris en faible quantité hétérogène non séparable | P1 |

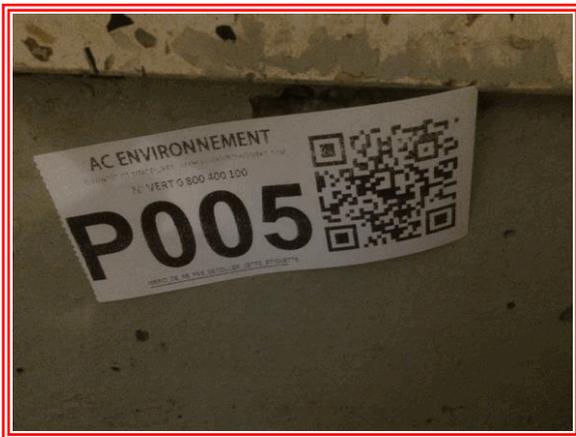
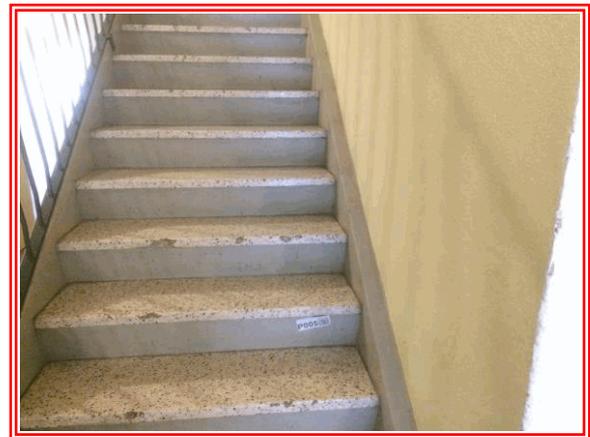
002HD001390 n°5 - 1 (P5)

| Localisation | Catégorie | Composant | Partie de composant | Sur avis / réf pré. |
|---|--|---|---|---|
| Vol 1 (PC RDC) | Revêtement de sol | Revêtement de sol | Enduit gris en vrac + peintures multiples en faible quantité non séparable | P5 |
| Vol 4 (PC R+1) | Revêtement de sol | Revêtement de sol | Enduit gris en vrac + peintures multiples en faible quantité non séparable | P5 |
| Vol 7 (PC R+2) | Revêtement de sol | Revêtement de sol | Enduit gris en vrac + peintures multiples en faible quantité non séparable | P5 |

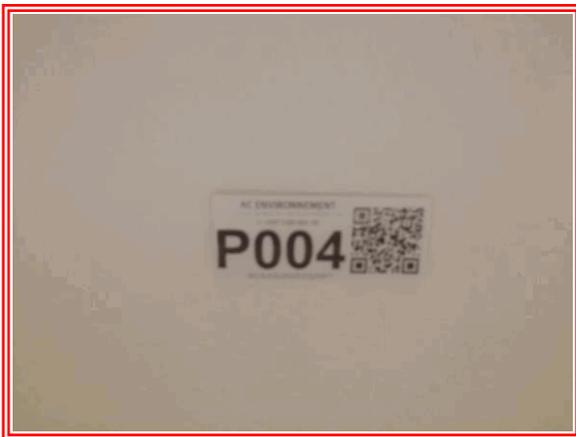
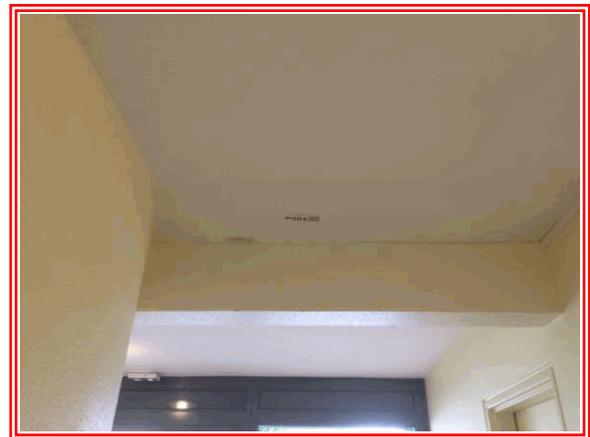
002HD001390 n°4 - 1 (P4)

| Localisation | Catégorie | Composant | Partie de composant | Sur avis / réf pré. |
|---|--|---|---|---|
| Vol 1 (PC RDC) | Plafond et faux-plafonds | Faux plafonds | Matériau plâtreux blanc en vrac avec couche en papier + peinture non séparable + carton non séparable | P4 |

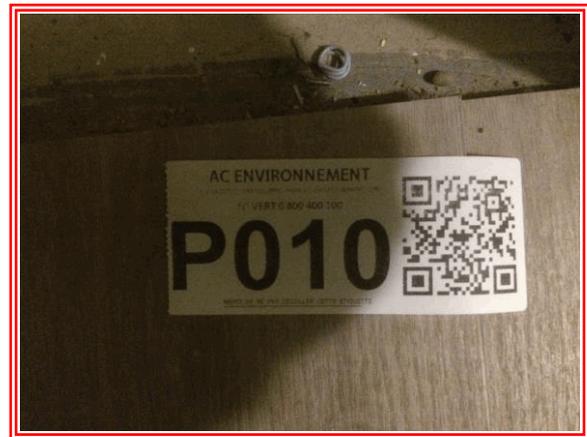
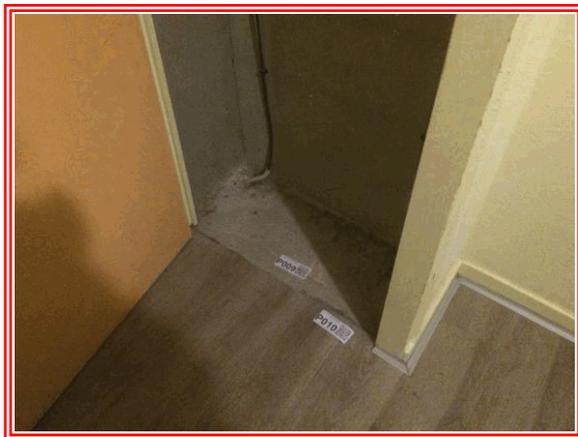
002HD001390 n°10 - 1 (P10)

| Localisation | Catégorie | Composant | Partie de composant | Sur avis / réf pré. |
|---|--|---|---|---|
| Vol 4 (PC R+1) | Revêtement de sol | Revêtement de sol | Dalle dure cassante verte + colle bitumineuse noire | P10 |
| Vol 7 (PC R+2) | Revêtement de sol | Revêtement de sol | Dalle dure cassante verte + colle bitumineuse noire | P10 |
| Vol 10 (PC R+3) | Revêtement de sol | Revêtement de sol | Dalle dure cassante verte + colle bitumineuse noire | P10 |

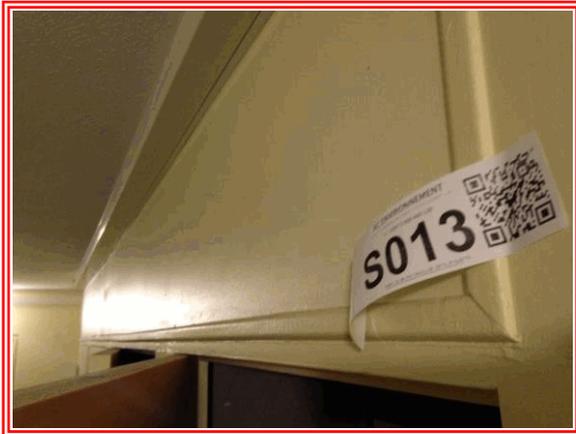
S13 - 1 (A13)

| Localisation | Catégorie | Composant | Partie de composant | Sur avis / réf pré. |
|---|--|---|---|---|
| Vol 1 (PC RDC) | Parois verticales intérieures et enduits | Cloisons légères ou préfabriquées | Plaques planes en fibres-ciment | S13 |

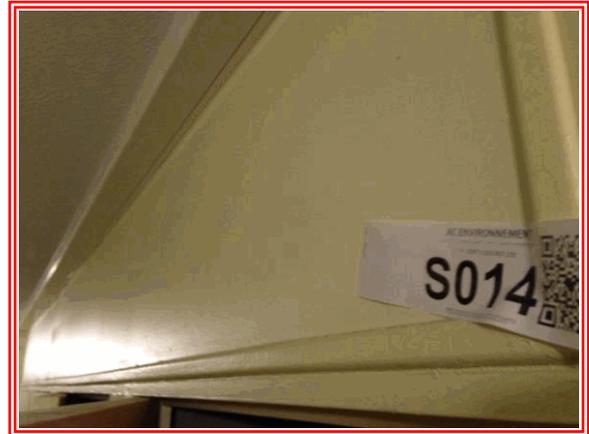
S14 - 1 (A14)

| Localisation | Catégorie | Composant | Partie de composant | Sur avis / réf pré. |
|---|--|---|---|---|
| Vol 4 (PC R+1) | Parois verticales intérieures et enduits | Cloisons légères ou préfabriquées | Plaques planes en fibres-ciment | S14 |

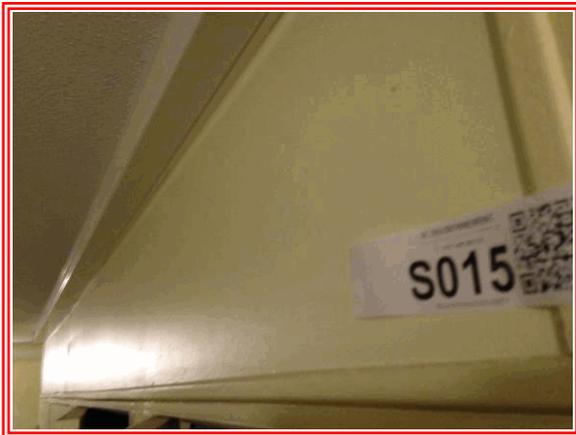
S15 - 1 (A15)

| Localisation | Catégorie | Composant | Partie de composant | Sur avis / réf pré. |
|---|--|---|---|---|
| Vol 7 (PC R+2) | Parois verticales intérieures et enduits | Cloisons légères ou préfabriquées | Plaques planes en fibres-ciment | S15 |

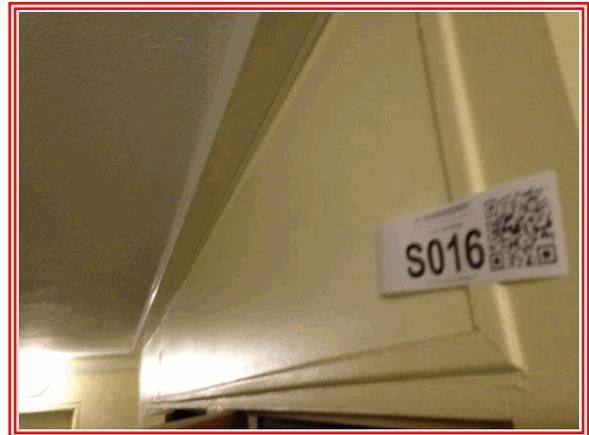
S16 - 1 (A16)

| Localisation | Catégorie | Composant | Partie de composant | Sur avis / réf pré. |
|---|--|---|---|---|
| Vol 10 (PC R+3) | Parois verticales intérieures et enduits | Cloisons légères ou préfabriquées | Plaques planes en fibres-ciment | S16 |

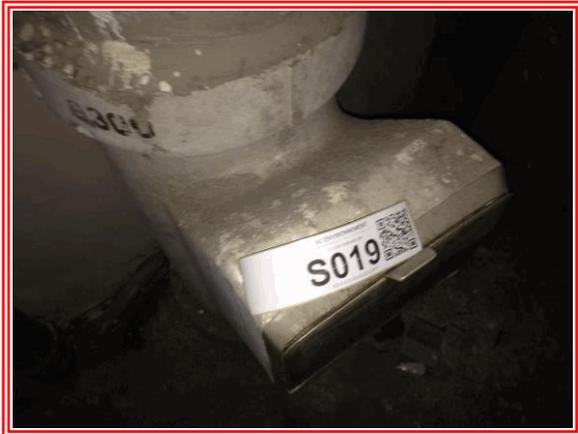
S19 - 1 (A19)

| Localisation | Catégorie | Composant | Partie de composant | Sur avis / réf pré. |
|---|--|---|---|---|
| Vol 5 (local VO 1) | Conduits, canalisations et équipements | Vide ordure | Conduit en fibres-ciment | S19 |

| Plan | Localisation | Composant | Partie composant | Descriptif de l'action menée | | | | Laboratoire | | | Conclusion |
|---|---|---|---|---|---|---|---|---|---|---|---|
| Etages | Vol 5 (local VO 1) | Vide ordure | Conduit en fibres-ciment | S19 | Réalisation d'un sondage | | S19 - 1 | | | | Présence sur jugement personnel de l'opérateur de repérage |

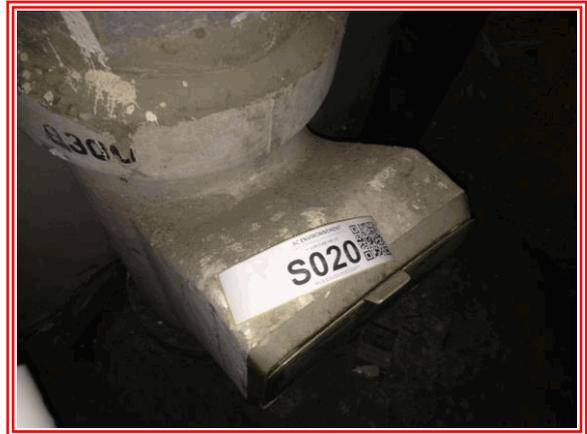
S20 - 1 (A20)

| Localisation | Catégorie | Composant | Partie de composant | Sur avis / réf pré. |
|---|--|---|---|---|
| Vol 8 (local VO 2) | Conduits, canalisations et équipements | Vide ordure | Conduit en fibres-ciment | S20 |

| Plan | Localisation | Composant | Partie composant | Descriptif de l'action menée | | | | Laboratoire | | | Conclusion |
|---|---|---|---|---|---|---|---|---|---|---|---|
| Etages | Vol 8 (local VO 2) | Vide ordure | Conduit en fibres-ciment | S20 | Réalisation d'un sondage | | S20 - 1 | | | | Présence sur jugement personnel de l'opérateur de repérage |

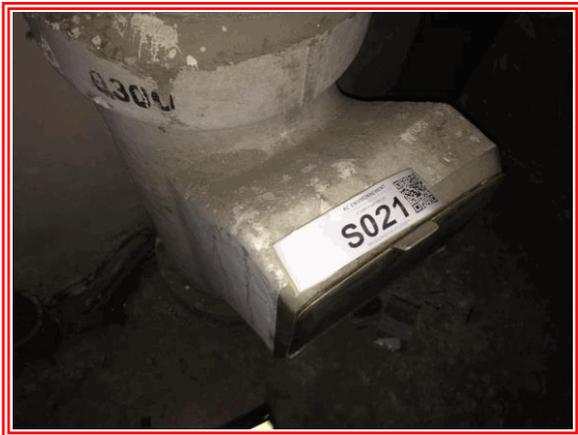
S21 - 1 (A21)

| Vol 11 (local VO 3) | Conduits, canalisations et équipements | Vide ordure | Conduit en fibres-ciment | S21 |

| Plan | Localisation | Composant | Partie composant | Descriptif de l'action menée | | | | Laboratoire | | | Conclusion |
|---|---|---|---|---|---|---|---|---|---|---|---|
| Etages | Vol 11 (local VO 3) | Vide ordure | Conduit en fibres-ciment | S21 | Réalisation d'un sondage | | S21 - 1 | | | | Présence sur jugement personnel de l'opérateur de repérage |

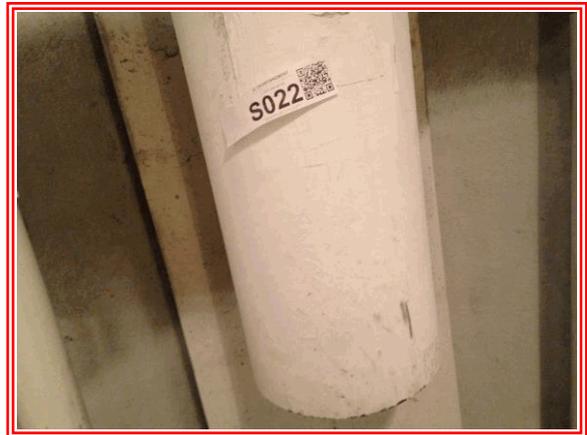
S22 - 1 (A22)

| Vol 3 (local V.O) | Conduits, canalisations et équipements | Vide ordure | Conduit en fibres-ciment | S22 |

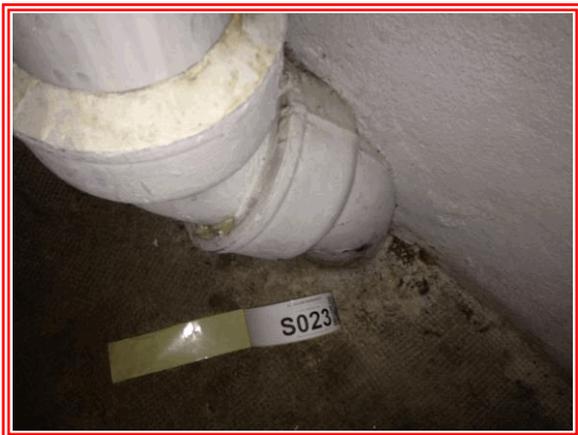
S23 - 1 (A23)

| Vol 3 (local V.O) | Conduits, canalisations et équipements | Conduit eau | Conduit en fibres-ciment | S23 |
