## Rapport de mission de repérage des matériaux et produits contenant de l'amiante avant travaux

Adresse :	LOT BRAS 1
CP - Ville :	53100 MAYENNE
Référence client :	_0016700005_
Date du repérage :	17/02/2017
Désignation :	Bâtiment composé de 1 cage et de 3 étages

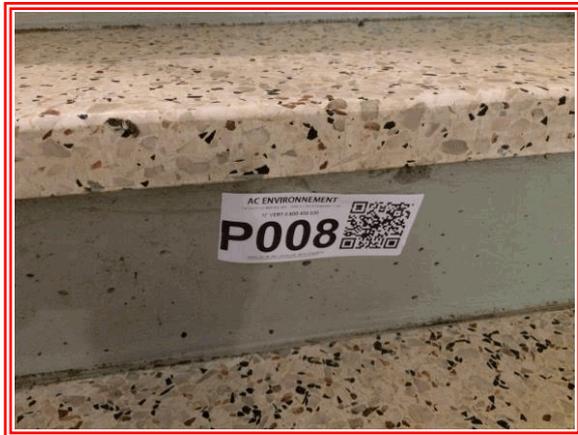
002HD001377 n°8 - 1 (P8)

Localisation	Catégorie	Composant	Partie de composant	Sur avis / réf pré.
Vol 1 (PC RDC)	Revêtement de sol	Revêtement de sol	Colles plaque marbre marche + enduit contremarche	P8
Vol 4 (PC R+1)	Revêtement de sol	Revêtement de sol	Colles plaque marbre marche + enduit contremarche	P8
Vol 7 (PC R+2)	Revêtement de sol	Revêtement de sol	Colles plaque marbre marche + enduit contremarche	P8
Vol 1 (PC RDC)	Parois verticales intérieures et enduits	Cloisons légères ou préfabriquées	Plaques planes en fibres-ciment	S9
Vol 4 (PC R+1)	Parois verticales intérieures et enduits	Cloisons légères ou préfabriquées	Plaques planes en fibres-ciment	S10
Vol 7 (PC R+2)	Parois verticales intérieures et enduits	Cloisons légères ou préfabriquées	Plaques planes en fibres-ciment	S11
Vol 10 (PC R+3)	Parois verticales intérieures et enduits	Cloisons légères ou préfabriquées	Plaques planes en fibres-ciment	S12
Vol 4 (PC R+1)	Revêtement de sol	Revêtement de sol	Dalles dures bleues + colle jaune	P16

- Colle des plaques de marbres dans les escaliers

8 des 9 colles de plaques de marbres prélevées sont revenues amiantées. Seul celle du bâtiment 3 (174 RUE DE DUBLIN A3) n'est pas amiantée. Il est donc nécessaire de considérer l'ensemble des colles de plaques de marbres comme amianté.

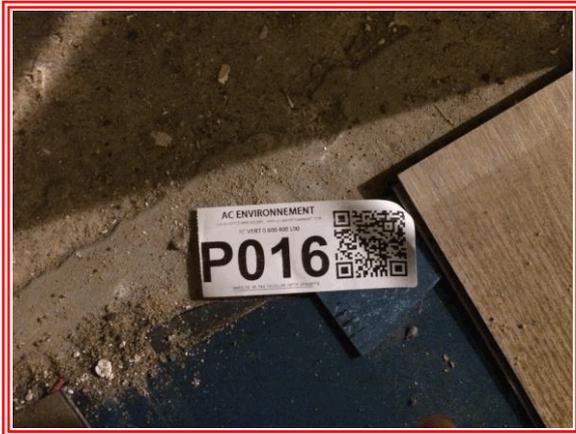
002HD001377 n°16 - 1 (P16)

- Dalles dures dans les étages courants.

Toutes les dalles dures de tous les bâtiments sont amiantées.

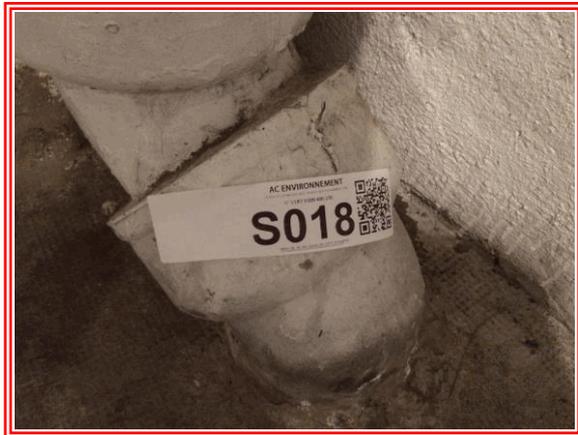
S18 - 1 (A18)

Vol 7 (PC R+2)	Revêtement de sol	Revêtement de sol	Dalles dures bleues + colle jaune	P16
Vol 10 (PC R+3)	Revêtement de sol	Revêtement de sol	Dalles dures bleues + colle jaune	P16
Vol 5 (local VO 1)	Conduits, canalisations et équipements	Vide ordure	Conduit en fibres-ciment	S14
Vol 8 (local VO 2)	Conduits, canalisations et équipements	Vide ordure	Conduit en fibres-ciment	S15
Vol 11 (local VO 3)	Conduits, canalisations et équipements	Vide ordure	Conduit en fibres-ciment	S16
Vol 3 (local V.O)	Conduits, canalisations et équipements	Vide ordure	Conduit en fibres-ciment	S17
Vol 3 (local V.O)	Conduits, canalisations et équipements	Conduit eau	Conduit en fibres-ciment	S18
