## Rapport de mission de repérage des matériaux et produits contenant de l'amiante avant travaux

Adresse :	LOT BRAS 1
CP - Ville :	53100 MAYENNE
Référence client :	_0016700006_
Date du repérage :	16/02/2017
Désignation :	Bâtiment composé de 1 cage et de 3 étages

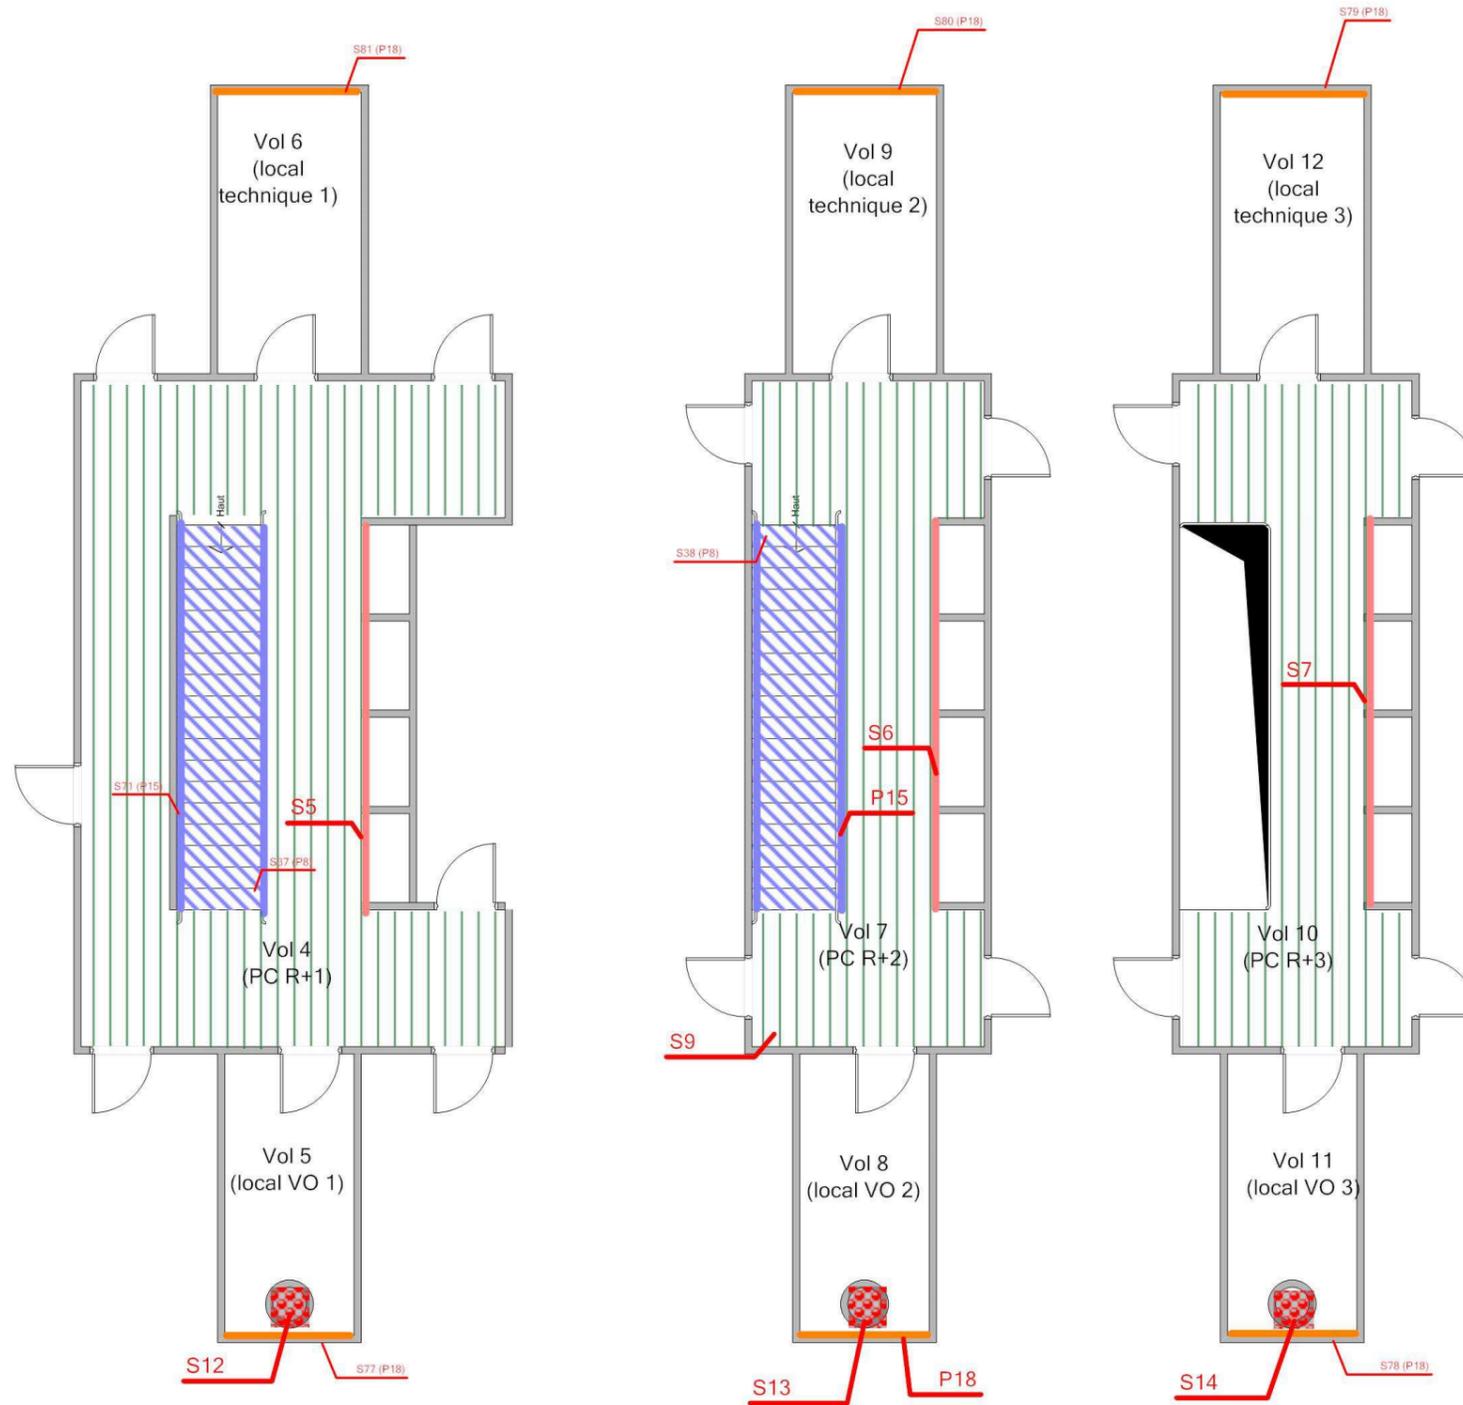
# ETAGES - MPCA TOUTES CATÉGORIES CONFONDUES

S6: Plaques planes en fibres-ciment (imposte gaine technique)
	S14: Conduit en fibres-ciment
	S12: Conduit en fibres-ciment
	P15 : enduit cimenteux entre plaque marbre et limon escalier
	S13: Conduit en fibres-ciment
	S7: Plaques planes en fibres-ciment (imposte gaine technique)
	S5: Plaques planes en fibres-ciment (imposte gaine technique)
	P18 : Jonction entre panneaux préfabriqués
	P8 : Colles plaque marbre marche + enduit contremarche
	S9: Dalles dur vertes + colle jaune

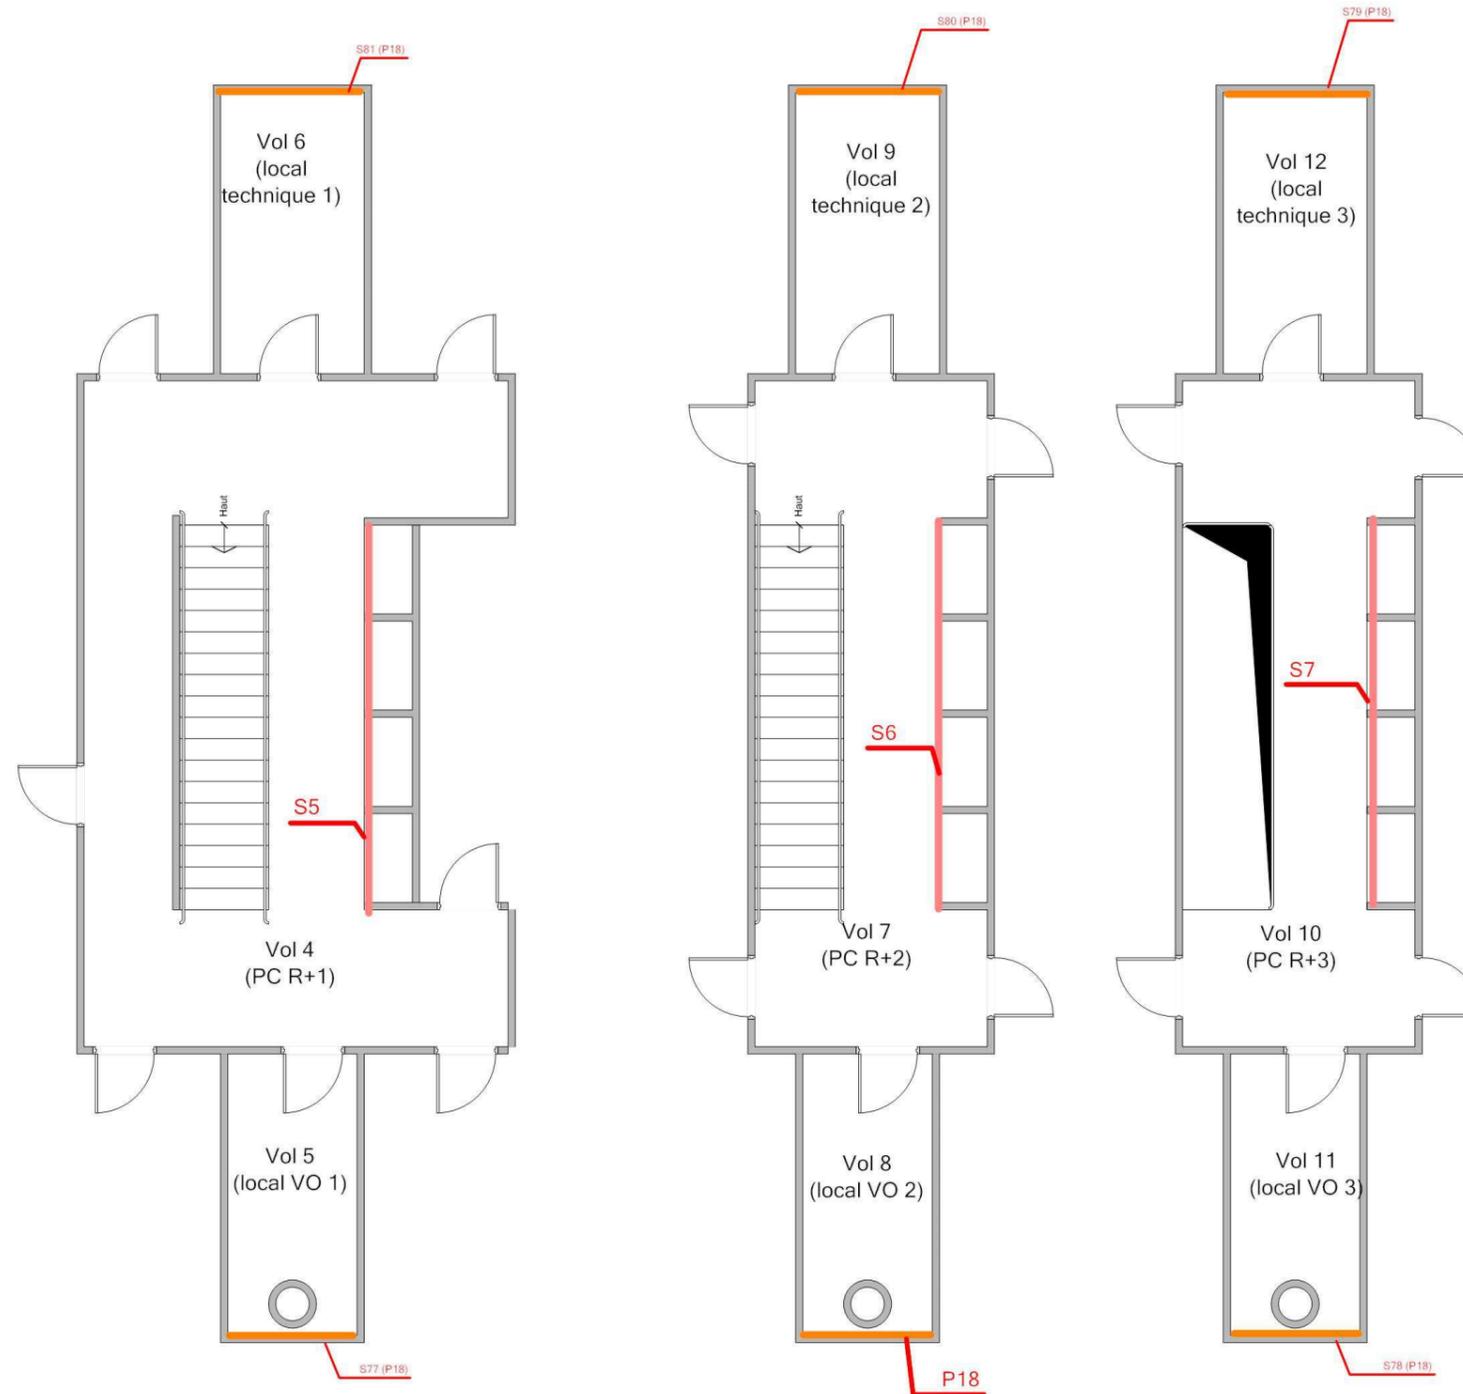
# ETAGES - MPCA PAROIS VERTICALES INTÉRIEURES ET ENDUITS

S6: Plaques planes en fibres-ciment (imposte gaine technique)
	S7: Plaques planes en fibres-ciment (imposte gaine technique)
	S5: Plaques planes en fibres-ciment (imposte gaine technique)
	P18 : Jonction entre panneaux préfabriqués

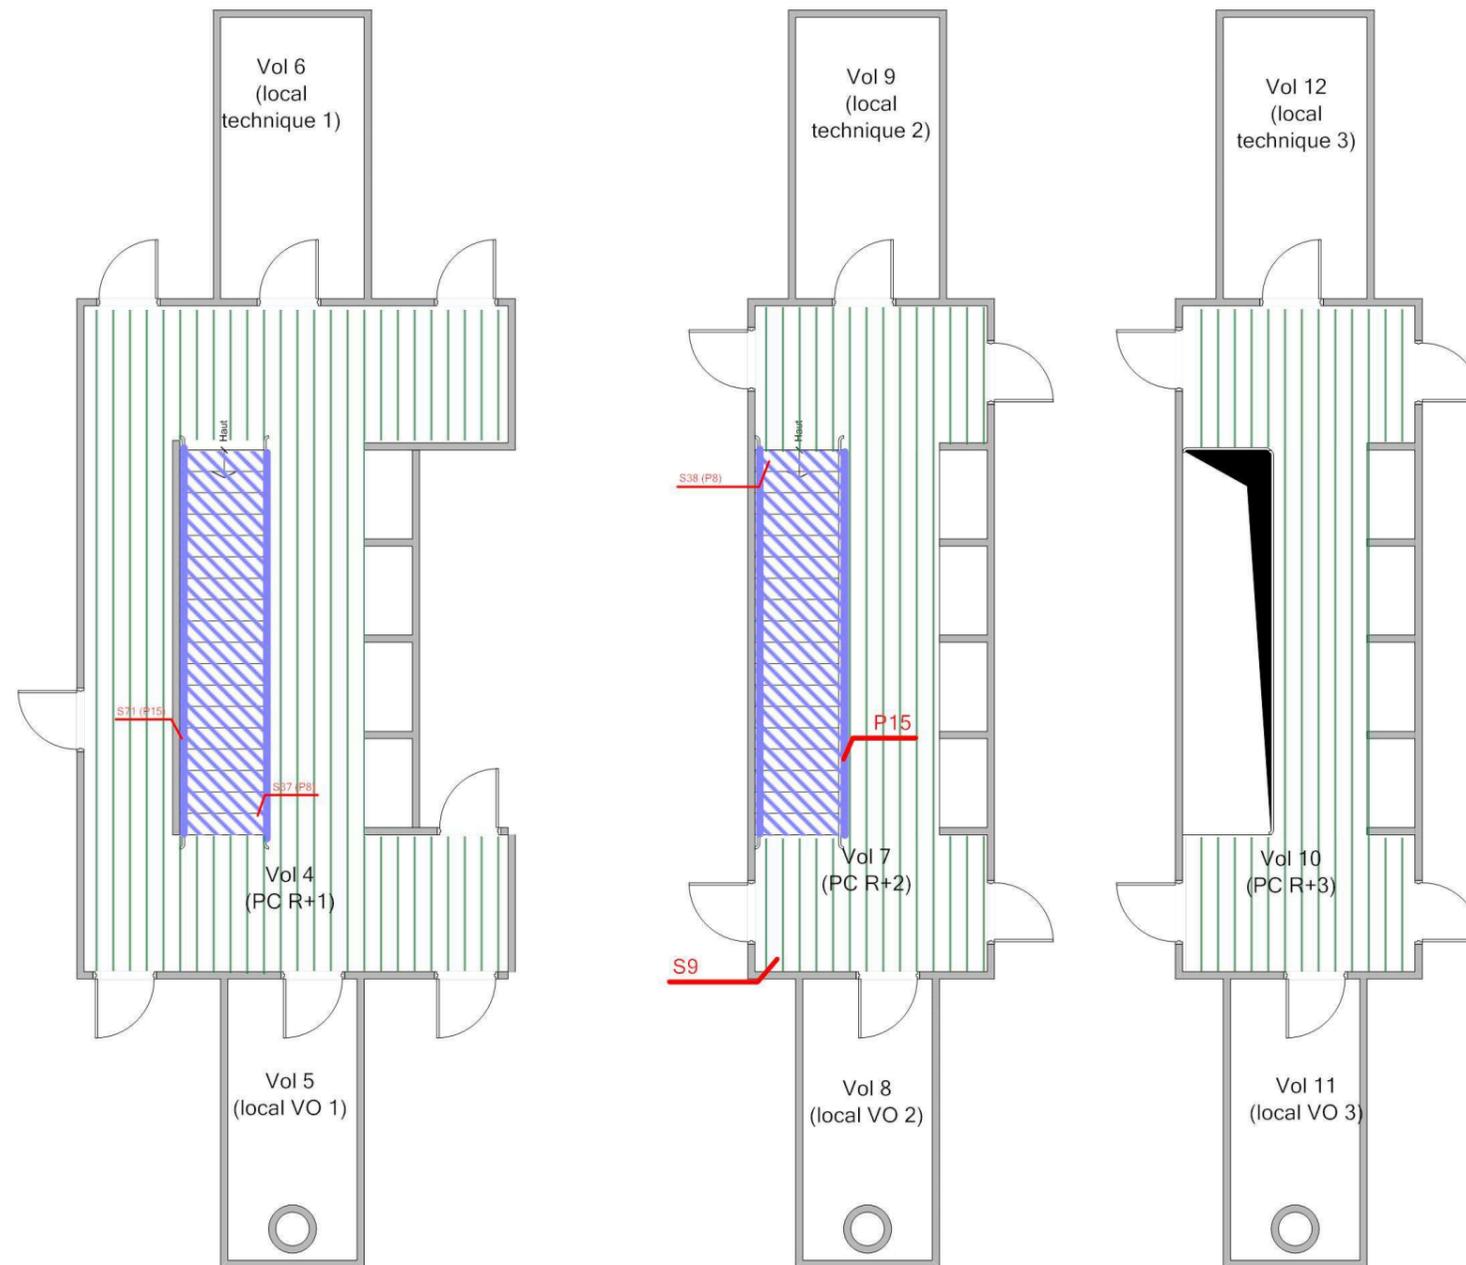
# ETAGES - MPCA REVÊTEMENT DE SOL

P15 : enduit cimenteux entre plaque marbre et limon escalier
	P8 : Colles plaque marbre marche + enduit contremarche
	S9: Dalles dur vertes + colle jaune

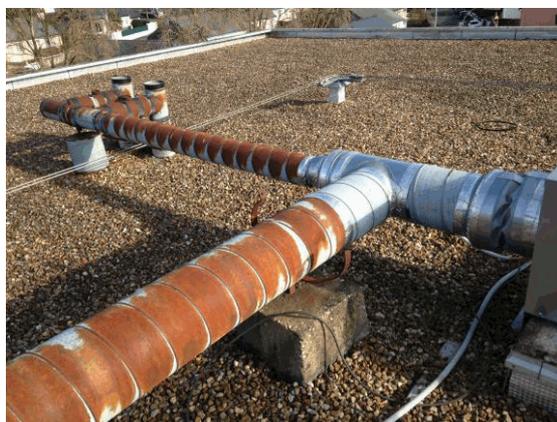
Plan	Localisation	Composant	Partie composant	Descriptif de l'action menée				Laboratoire			Conclusion
				Réf action	Observation	Précision loc.	Ref photo	Ref Prél.	Descriptif	Résultat	
Plan masse	Vol 18 (toiture)	bloc VMC	reprise étanchéité au sol	S21			S21 - 1				Négatif sur document cf prélèvement n° 31 du rapport société AC-ENVIRONNEMENT n°002HD001375
Plan masse	Vol 18 (toiture)	Revêtement bitumeux d'étanchéité	Complexe d'étanchéité	I4			I4 - 1				Risque de fuite en cas de prélèvements
